두리화학 이중Pipe 및 이음재(이중, 삼중)의 결로 음향실험 평가에 관한 연구

22 결로

2.2.1 Pipe

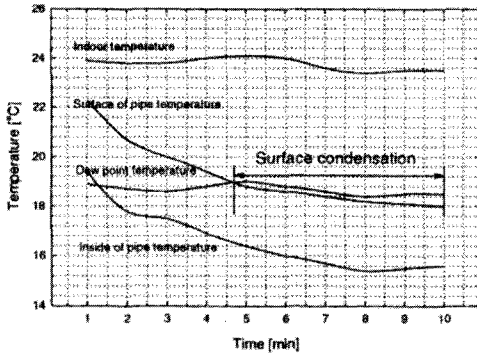
(그림 2.23) 일반나관의 온도분포(Point 1)

(그림 2.23), (그림 2.24)은 일반나관의 배수실험시 측정점(Point 1, 2)에 따른 온도분포와 결로 발생(Surface condensation) 여부를 나타낸 그래프

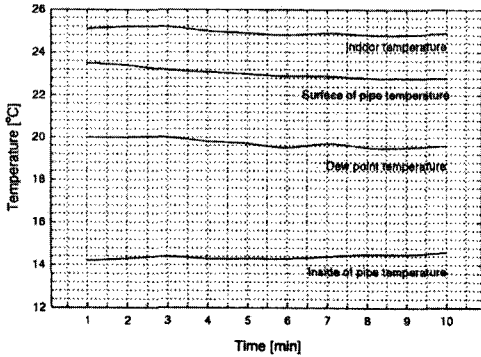
(그림 2.36) 삼중이음재(삼중엘보)의 결로실험 온도변화

(그림 2.36)은 삼중이음재의 결로실험시 온도변화를 나타내는 그래프이다.

삼중이음재(삼중엘보)의 경우 측정결과 각 측정점에서의 온도분포가 다음의 <표 2.10>과 같이 나타났다. 이 경우의 실험은 측정하기전 관에 물을 만수한 다음 측정한 것으로 측정시간동안 관 표면온도가 노점온도 이상을 나타내어 결로는 발생하지 않았다. 삼중이음재의 경우 관내부 온도가 관표면온도의 차이가 8.2~9.3[°C]정도로 큰차이를 보여주고 있다. 이는 공기층과 고무층에 의한 단열효과의 결과이다.
