일본의 공조설비 리뉴얼(Renewal) 동향과 시공사례

Harigaya Junkiji/신일본공조(주) 기술본부장

新宿三井빌딩의 리뉴얼 공사 개요

공조설비 개수공사 전후의 페리메타 온열환경 조사

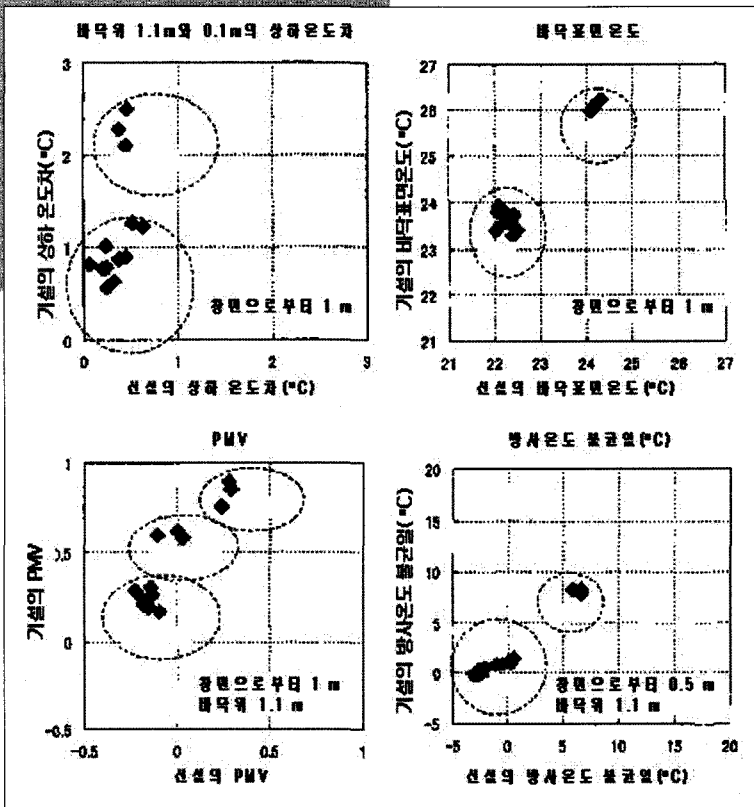
그림 9. 운영지표의 비교

표 3에 온열지표와 불만족비율의 관계를 나타내었다. ASHRAE 기준 55-81에는 각 온열지표에 대해서 불만족비율을 10%이하로 할 것을 추천하고 있다. 이러한 불만족비율과 온열지표의 관계는 Fanger 등에 의해서 구해진 선도에 의해 정리한 것이다. 그림 9에 실측에서 얻어진 같은 날, 같은 시각의 신설과 기설에 있어서 온열지표의 관계를 나타내었다. 횡축에는 신설의 실측치, 종축에는 기설의 실측치를 나타내었다.

창으로부터 바닥위 1.1m와 바닥위 0.1m의 상하 온도차는 신설과 기설 모두 3°C 이내로 권장값을 만족한다. 또한 신설과 기설을 비교하면 신설은 상하온도차가 작으며 기설은 겨울의 낮시간에 상하온도차가 크다. 이것은 전술한 상하온도 분포에서도 확인하였다.

창으로부터 1m의 바닥 표면온도는 신설은 22~25°C로 추천 권장값을 만족한다. 기설에서는 여름에 권장값을 약간 초과하지만 대략 23~26°C를 나타내었다. 창으로부터 1m, 바닥위 1.1m의 PMV는 기설의 경우 여름 낮시간이나 겨울 낮시간에 추천하는 값을 초과하는 경우가 있다.

창으로부터 0.5m, 바닥위 1.1m인 창으로부터의 방사온도와 실내측으로부터의 방사온도의 불균일은 겨울의 경우 -2~2℃로 신설과 기설 모두 권장값을 만족한다. 여름에는 불균일이 신설의 경우 약 6℃, 기

설의 경우 약 8℃로 겨울에 비해 크다.
