원전 배관재 다층 용접부의 파괴 특성에 관한 연구

A Study on the Characteristic of Fracture Toughness in the Multi-Pass Welding Zone for Nuclear Piping

The objective of this paper is to evaluate the fracture resistance characteristics of SA508 Cl.1a to SA508 Cl.3 welds manufactured for the reactor coolant loop piping system of nuclear power plants. The effect of the crack plane orientation to the welding process orientation and the preheat temperature on the fracture resistance characteristics were discussed. Results of the fracture resistance test showed that the effect of the crack plane orientation to the welding process orientation on the fracture toughness is significant, while that of preheat temperature on the fracture toughness is negligible. The micro Vickers hardness test, the metallographic observation and the fractography analysis were conducted to analyse the crack jump phenomenon on the L-R crack plane orientation in the multi-pass welding zone. As these results, it is shown that the crack jump phenomenon was produced because of the inhomogeneity between welding beads and the crack plane orientation must be considered for the safety of the welding zone in the piping system.

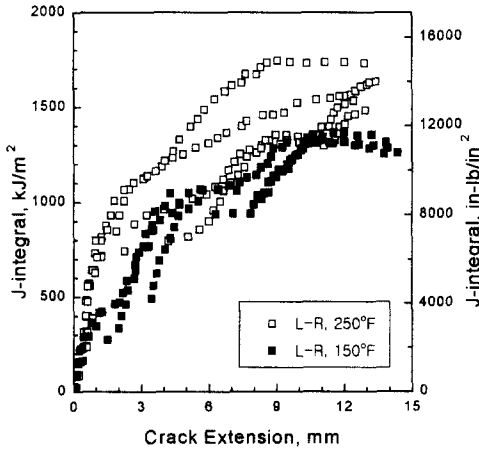
Fig. 6 Comparison of fracture resistance curve for different preheat temperature on L-R crack plane orientation

Fig. 6은 균열 진전 방향이 L-R 방향인 시험편에 대하여 2가지 예열 온도에 대해 시험을 수행한 결과를 나타낸 것이다. Fig. 6에서 보이는 것처럼 2가지 예열 온도 모두에서 균열이 급격히 진전하는 균열 점프(crack jump) 현상이 관찰되었으며, 이로 인한 데이터의 분산으로 정확한 J_{IC} 값을 구하기 위한 유효 데이터를 산출하는 데 어려움이 있었다.

ASTM E813에 따라 J_{IC} 값을 구할 경우 둔화선(blunting line)을 0.15mm 이동시킨 선(0.15mm offset line)과 1.5mm 이동시킨 선(1.5mm offset line) 사이의 데이터를 유효한 데이터로 선정하여 곡선 적합을 하게 된다. 하지만 Fig. 6에서 보이는 것처럼 유효 영역 안에서 균열 점프가 발생할 경우 유효한 데이터를 충분히 얻을 수가 없게 되고 곡선 적합으로 얻은 파괴저항 곡선 또한 실제 실험으로 구한 J-R 곡선과 큰 차이를 보이게 된다. 따라서 0.2mm 이동시킨 선과 곡선 적합하여 구한 파괴저항 곡선이 만나는 점에서 구한 J_{IC} 값의 유효성이 적어지게 된다.

L-R 방향 파괴저항 시험의 경우 예열 온도가 파괴저항 곡선에 미치는 영향은 Fig. 6에 보이는 것처럼 거의 없는 것으로 나타났다. Fig. 6에 보이는 것처럼 초기에는 예열 온도가 121.1°C(250°F)인 경우의 파괴저항 곡선이 높게 나타나나 균열 점프가 발생하면서 급격한 균열 진전이 발생하여 결국은 같은 파괴저항 곡선의 형태로 나타났다.
