경사균열을 갖는 복합재료 보강판의 피로균열 성장에 관한 연구

A Study on Fatigue Crack Growth Analysis of Inclined Cracked Plate with Composite Patched Repair

Ki-Hyun Chung, Won-Ho Yang and Cheol Kim

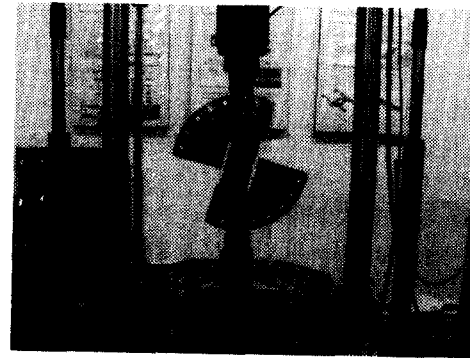
Fig. 4 Photograph of the fatigue testing, (a) 15° , (b) 45°

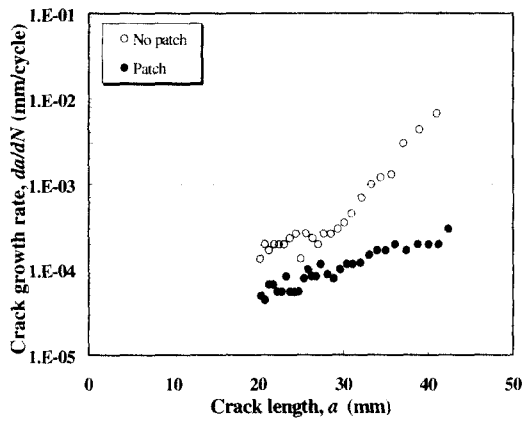
Fig. 8 $\text{Log}(da/dN)$ - a curve for 0° specimens

Denney등⁽¹¹⁾은 동일한 형상 및 조건에서 유용한 실험결과를 얻기 위해 2개 이상의 실험을 수행하여 일치해야 한다고 하였다. 본 실험에서도 2개 이상의 실험을 수행하여 그 결과를 Fig. 5에 도시하였다. Fig. 8에 도시되어진 a-N곡선은 균열경사각이 0° 인 실험 결과로써 두 실험 결과는 거의 동일하며, 다만 파단되기 전에 약 5% 정도의 오차가 나타남을 알 수 있다. 따라서 본 실험에서 수행되어진 조건과 방법으로 얻어진 실험 결과는 충분히 유효함이 검증되었으며, 이후 도시되는 실험 결과들은 그 중 하나씩만 도시하였다.

Fig. 8은 종축을 상용로그로 변환하여 도시한 그림으로 보강판이 부착되어진 평판의 경우 성장속도가 급격히 감소하며, 안정적인 균열성장 구간이 증가하여 파단이 발생했다.

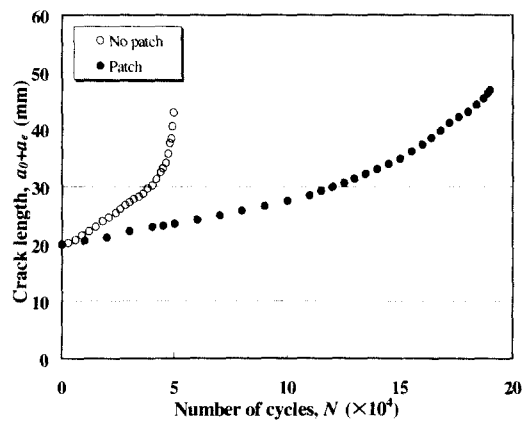
Fig. 9 a - N curve for 15° specimens

Figs. 9~11은 15° 균열의 피로균열 성장 실험을 통하여 얻어진 결과이다. Fig. 9의 결과에 의하면 15° 경사균열을 갖는 보강판이 부착되지 않은 시편의 피로수명은 49,500사이클이며, 보강판이 부착되어진 평판의 피로수명은 190,000사이클로 약 3.8배정도 증가하였다. 경사진 균열의 균열길이는 x방향과 y방향으로 동시에 진전함으로 새로운 유효균열길이 ($a_0 + a_e$)을 도입했다. 여기서 a_0 는 최초 균열길이이며, a_e 는 다음 식과 같이 정의된다.

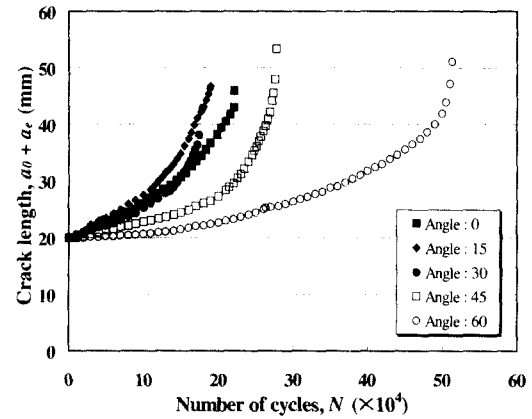
Fig. 20 a-N curves for various inclined crack angle (patch)

Fig. 18과 19는 보강판이 부착되지 않은 경사진 균열의 피로특성을 정리한 그림이다. Fig. 20과 21은 보강판이 부착된 경사균열 피로특성을 도시한 그림이다. 보강판이 없는 경우에는 일반적으로 균열각이 커지면 수명도 상대적으로 증가함을 알 수 있다. 이에 비하여 보강판이 부착된 경우 피로수명은 $0^\circ > 15^\circ > 30^\circ$ 의 경향을 나타냈다. 이는 경사각이 커질수록 균열이 보강판 끝단에 빨리 근접하여 보강판 끝단을 통과하면 빠른 균열진전과 보강판의 분리가 발생하기 때문이다. 또한, 하중장치의 중량이 상대적으로 커서 시편에 굽힘모멘트(bending moment)를 부가시켜 주는 실험적인 오차에 의해 발생하는 결과라는 짐도 배제할 수 없다. 그러나 경사각이 커짐에 따라 피로수명은 $30^\circ < 45^\circ < 60^\circ$ 의 경향을 나타냈다. 이는 균열진전의 주원인인 모드 I이 감소하고 모드 II가 증가하기 때문이다.

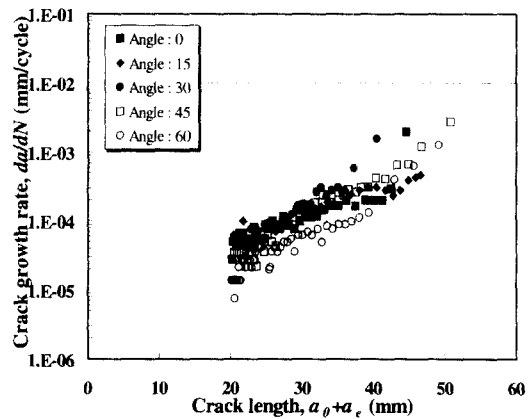
Fig. 21 Log(da/dN)-a curves for various inclined crack angle (patch)
