열적 스트레스 변화에 따른 600V 비닐절연전선의 특성 분석 The Properties Analysis of 600V Grade Polyvinyl Chloride Insulated Wire with Variation of Thermal Stress

한국전기안전공사부설 전기안전시험연구원
(2001. 02. 08 접수/2001. 02. 24 채택)

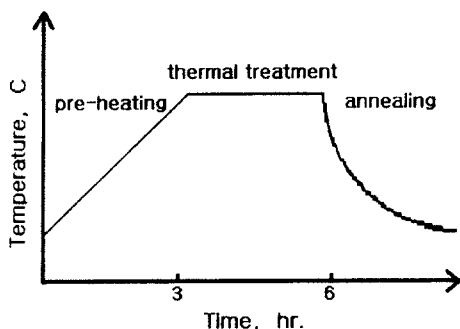
Fig. 1. 전선의 열적 스트레스 인가 조건

실험에 적용한 IV를 동일한 조건에서 열적 스트레스를 인가하기 위해 전기로(Electric Muffle Furnace, Model SSH-1500, Shinsung Co.)를 이용했다. 이때 온도는 100°C, 200°C, 300°C, 400°C, 500°C, 600°C, 700°C, 800°C, 900°C, 1,000°C, 1,100°C 등에서 이루어 졌으며 과정은 그림 1과 같다.⁷⁾

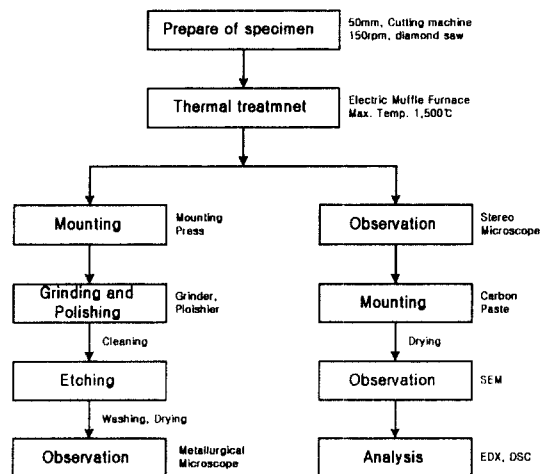
Fig. 2. 전선의 열화 및 분석 과정

금속 현미경을 이용한 전선의 단면 구조 분석을 위해 다이아몬드 절단기(Cutting machine, Model Minitom, Struers, Denmark)를 이용하여 절단하였으며, 절단된 전선은 성형기(Mounting press, Model Predopress, Struers, Denmark)로 고정시킨 후 연마기(Polisher machine, Rotopol-2, Struers, Denmark)를 이용하여 연마하였다. 연마가 끝난 시료는 크로머지로 에칭(etching)하였으며 과정은 그림 2와 같다.⁸⁾

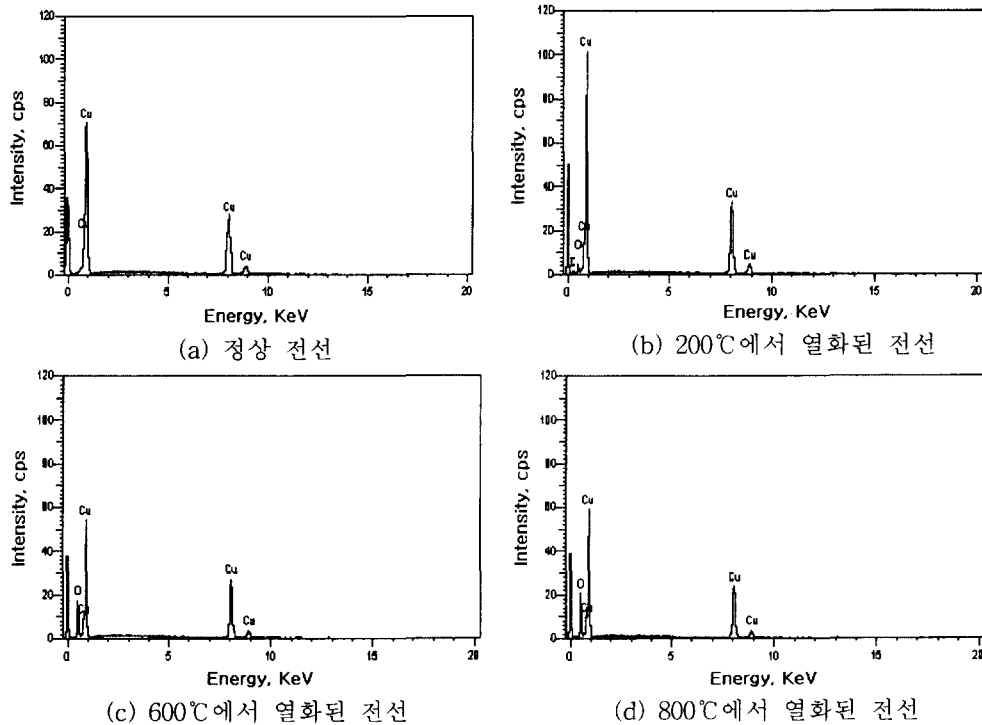
Fig. 6. EDX에 의한 전선의 성분 분석

그림 6은 그림 4의 해석 조건에서 에너지분산X선 분석기(EDX)를 이용하여 전선 단면의 조성 변화를 분석한 것이며, 분석 조건은 $V_{acc}=20\text{ kV}$, $W_d=15\text{ mm}$, $Mag.\times 500$ 이다. 그림 (a)는 정상 전선의 표면 조성을 분석한 것이며 Cu ; 100%이다. 그림 (b)는 200°C에서 열화된 전선의 표면 조성을 분석한 것으로 Cu ; 89.34%, O ; 4.84%, C ; 5.83%를 나타내었다. 온도가 상승함에 따라 도체 표면의 산화 및 탄화가 진행되고 있음을 확인할 수 있다. 그림 (c)와 (d)는 600°C 및 800°C에서 각각 열화된 전선의 단면 조성으로 Cu

; 82.47%, O ; 17.53% 및 Cu ; 78.89%, O ; 21.11%를 나타냈다. 즉 열적 스트레스의 증가에 따라 산화가 왕성히 일어나고 있음을 보이고 있다. 또한, 사고 현장에서 전선이 어느 정도 열적 스트레스를 받았는가를 판정하기 위해서는 표면 및 단면의 조성 분석이 병행되어야 한다는 것을 말해주고 있다.
