LPPS용사법과 HVOF 용사법으로 제조된 CoNiCrAlY 코팅의 고온물성에 관한 연구

A study on the high temperature properties of CoNiCrAlY coating fabricated by HVOF and LPPS process

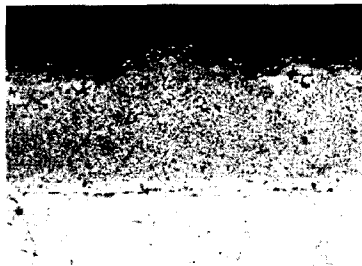
Fig. 3. The cross section OM image of HVOF and LPPS coats after thermal fatigue test

열 피로 시험 후 HVOF와 LPPS 피막 층 단면 광학현미경 사진을 Fig. 3에 나타내었다. 시험 후 표면에서 깊이 방향으로 미세 crack이 전파해 가는 모양을 볼 수 있으며 피막 층의 산화 scale을 관찰할 수 있었다. 이러한 미세 crack들은 피

(a) HVOF 500 cycle ($\times 100$)

(b) LPPS 500 cycle ($\times 200$)

(c) HVOF 1000 cycle ($\times 300$)

(d) HVOF 1000 cycle ($\times 100$)

막 층에서 발생한 응력이 기공등의 취약 부와 산화물에 집중되어 발생하는 것으로 알려져 있으며 이때의 응력은 고온 피로 시험중 oxide scale이 형성되는 동안 scale에 발달하는 응력인 성장 응력과 scale과 기지의 열팽창 계수 차이에 의해 열팽창이나 수축으로 발생하는 열 응력이다. 따라서, 표면부위와 계면에서 커다란 기공이 형성된 것을 관찰할 수 있었는데 이것은 발생된 crack이 반복적인 열 응력과 산화에 의한 응력의 증가로 계속 성장하여 연속적인 균열이 된 것이며 결국에는 모재와 피막층계면 부근에서 순간적인 파괴가 발생할 수 있는 이유로 사료된다.

열 피로 시험 이후에 HVOF와 LPPS 피막 시편을 비교해 보면 HVOF 피막 시편의 경우 열 피로 시험 후 피막 표면근처에 미세 crack들과 조대한 기공들이 발생한 것을 관찰 할 수 있었다. 따라서, LPPS 피막 시편이 더욱 우수한 내열피로 특성을 나타내고 있음을 알 수 있다.

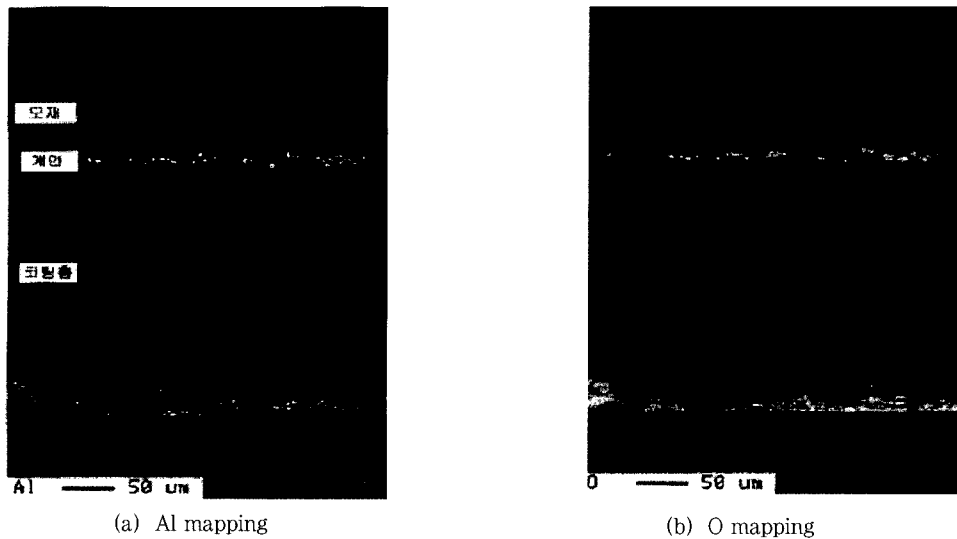
Fig. 6. The EPMA mapping of HVOF and LPPS coats after high temperature oxidation test

도 Al의 성분이 거의 나타나지 않는 것으로 보아 코팅층과 모재사이에서도 Al의 산화가 발생한 것을 알 수 있다. 또한, 산화과정 중 모재와 코팅층 사이의 상호 확산 여부를 확인하기 위하여 모재와 코팅층의 계면 바로 윗 부분과 아래 부분에 EDX 성분조사를 실시한 결과 APS 시편에서와 마찬가지로 상호 확산이 발생한 것을 관찰할 수 있었다.
