CFRP의 드릴작업시 AE적용에 의한 손상평가

The Damage Evaluation for the Application of Acoustic Emission in a Drilling Procedure of the CFRP Composite Materials

Abstract : The carbon fiber reinforced plastics(CFRP) have been widely used in aircraft and spacecraft structures as well as sports goods because it has high specific strength, high specific stiffness and low coefficient of thermal expansion. Machining of CFRP poses problems not frequently seen for metals due to the nonhomogeneity, anisotropy, and abrasive characteristics of CFRP. Delamination is a common problem faced while drilling holes in CFRP using conventional drilling. Therefore, AE characteristics related to drilling damage process of unidirectional and [0/90]s crossply laminate composite was studied. Also drilling damage like the delamination was observed by video camera in real time monitoring technique. From the results, we basically found the relationships between the delamination from drilling and AE characteristics for CFRP composites.

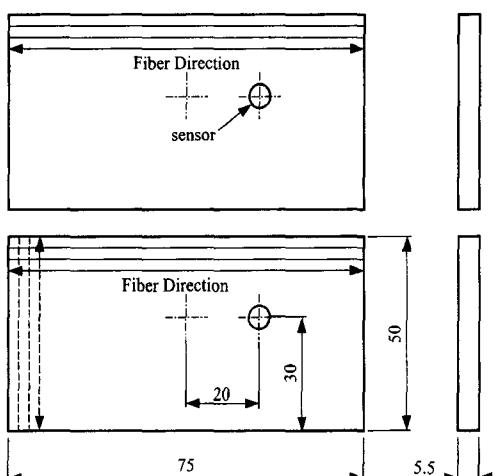
본 연구의 실험재료는 한국화이바(주)에서 생산되는 일반탄성프리프레그인 표준 R/C CU2503을 사용하였다. 적층방향은 두 가지로 일방향과 [0/90]s 24 플라이로 하고 Hot Press에서 게이지 압력 120kgf/cm²와 성형온도 140°C로 가압·성형하였다. 성형된 CFRP 복합재료는 다이아몬드 휠커터를 사용하여 75mm × 50mm로 절단가공 하였다. Fig. 1은 시편의 크기와 형상을 나타낸다.

Fig. 1. CFRP composite specimen configuration

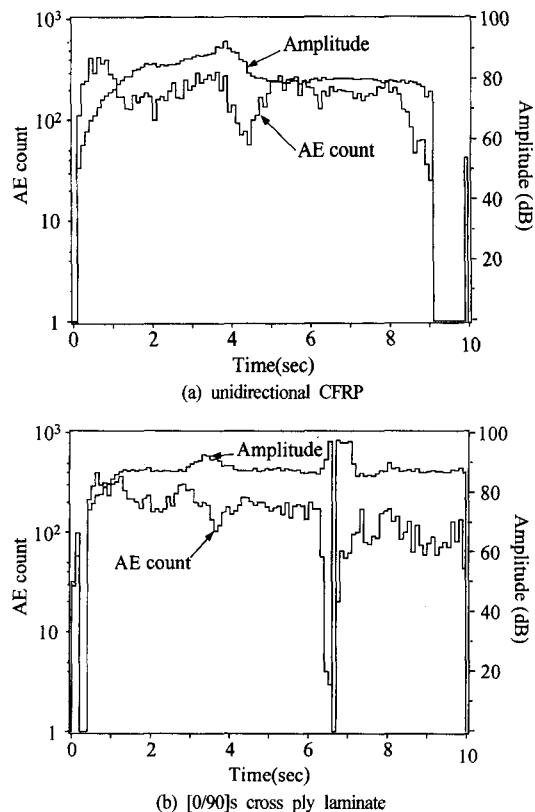
Fig. 2(a),(b)는 주축 회전속도가 970rpm, 이송속도 0.14mm/rev에서 드릴직경이 6mm의 일방향 및 [0/90]s 적층에 대한 경우로 AE count와 진폭을 드릴가공시간에 대하여 나타낸 것이다. 여기서 AE count는 드릴가공 시간에 대해 0.1초 동안 발생한 AE count의 합계이다. Fig. 2의 (a)에서는 현 가공 조건에서 드릴작업을 시작하여 드릴구멍이 시험편을 완전히 가공되는데 가공여유 0.1초를 포함하여 걸리는 총 작업시간이 3.19초인 일방향 적층의 경우로서 드릴작업 초기인 대략 8플라이 지점인 0.83초까지는 드릴 절인에서 완전한 드릴직경이 되기까지의 경과시간으로 73.3dB정도의 낮은 진폭을 나타낸다. AE count는 비교적 큰 값인 398을 나타내고 있다. 이것은 드릴날 끝단의 회전으로 적층판 진입 초기에 섬유소의 비틀림과 시험편 제작시 적층성형 과정에서 발생한 적층간 기포의 생성이나 초기결합의 확대에 의한 것으로 여겨진다. AE count는 비록 큰 값을 보이지만 진폭이 낮은 것으로 보아 시험편의 손상정도에는 중대한 영향을 주지 않을 것으로 생각된다. 이후 대략 22플라이인 2.35초까지는 드릴가공에 의한 섬유소와 기지의 가공구간으로 AE count 값은 155로 감소하지만 진폭이 84.7dB로 상승하기 시작한다. 따

라서 손상의 빈도는 작아도 진폭이 크기 때문에 이 지점이 적층분리가 시작되는 지점으로 생각된다. 적층분리 개시 이후 2.45초까지는 드릴 절인에서 완전한 드릴직경이 돌출되면서 드릴작업이 완료되는 시점인 3.19초까지 AE count는 293과 진폭은 88.3dB로 상승한다. 이것은 시험편 내의 적층분리와 함께 드릴의 돌출과 출구쪽과 가까운 층간 결합력의 약화로 인하여 가공이라기보다 박리현상으로 발생되는 섬유소와 기지의 손상으로 인한 AE 특성을 나타낸다. 이후 계속되는 진폭의 상승구간은 층간분리 및 박리현상에 의한 출구면의 중대한 손상정도를 나타낸다. Fig. 2의 (b)는 [0/90]s 적층의 경우로서 (a)인 일방향 적층의 경우와 유사하게 가공여유 0.4초를 포함하여 드릴절인을 기준으로 1.12초(7~8플라이), 2.85초(23~24플라이)와 드릴의 완전한 직경으로 가공이 완료되는 3.58초에서 AE count 값은 각각 316, 302, 102를 나타내고, 진폭도 각 지점에서 86dB, 87dB, 91.3dB로 나타났다. [0/90]s 적층판에서 일방향 적층보다 다소 높은 평균 AE특성 값의 차이는

Fig. 2. AE counts and amplitude versus time($\varnothing 6\text{mm}$, 970rpm)

섬유배열에 의한 차이로 보다 많은 섬유소의 파단에 의해 큰 특성 값이 발생하는 것으로 여겨진다.

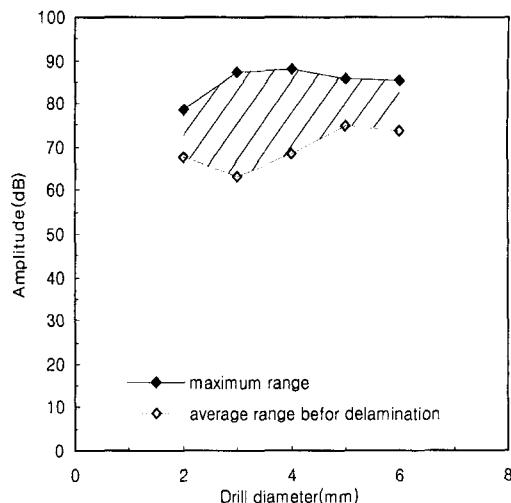
Fig. 3. Relationship between the AE amplitude and drill diameter(520rpm, [0/90]s)

Fig. 3은 드릴작업 동안 손상의 정도가 작은 가공 초기의 상태부터 드릴의 완전한 구멍가공이 되는 곳에서 적층분리가 발생되기 직전까지의 평균 진폭과 최대 진폭의 범위를 나타낸다. 드릴직경 2, 3, 4, 5, 6mm에 대하여 [0/90]s 적층의 주축 회전수가 520 rpm인 경우, 각각 67.5~78.7dB, 63~87.3dB, 68.35~88dB, 74.65~85.7dB과 73.7~85.3dB의 구간을 나타내고 있다. 이 범위가 드릴작업에 의해 발생되는 섬유 파단이나 적층분리가 발생되는 손상범위의 진폭임을 알 수 있다.

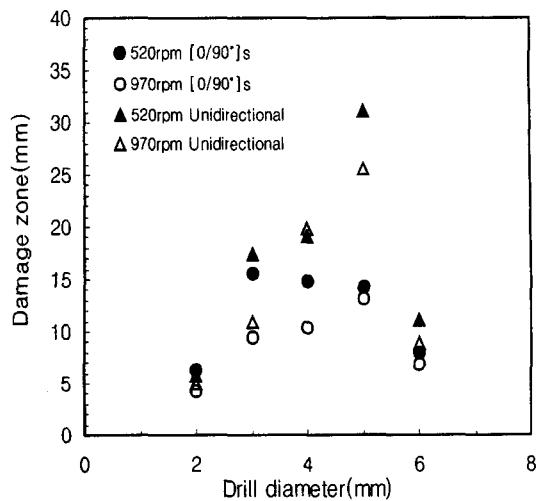
Fig. 5는 드릴직경변화에 대한 최대 손상크기를

나타낸 결과이다. 손상범위는 구멍주위 좌우의 최대 길이를 측정하여 구멍직경을 제외한 균열길이의 1/2를 구한 평균값으로 하였다. 손상부위의 크기는 실체현미경을 이용하여 3~4번의 평균값으로 손상정도를 측정하였다. 드릴직경이 2mm의 경우에는 손상크기가 평균 5.3mm 정도로 주축 회전수나 적층 방향에 관계없이 거의 일정한 값을 나타낸다. 하지만 드릴직경이 3mm 이상에서는 섬유방향이 일정한 일방향의 경우가 [0/90]s의 경우보다 드릴 작업에 의한 손상이 대체로 크게 발생함을 알 수 있다. 또한

Fig. 5. The variation of the damage zone according to the drill diameter with a given spindle speed

주축 회전수가 520rpm의 경우와 970rpm의 경우 대체로 적층 방향에 다소 차이는 있지만 거의 520rpm의 경우가 손상의 정도가 심함을 알 수 있다. 드릴 직경에 따른 변화는 일방향 적층의 경우 드릴직경이 5mm에서 손상범위가 급격히 증가하다가 그 이후 감소하는 현상이 발생되고 있으나 [0/90]s 적층 경우에는 서서히 증가하다가 4mm~5mm 직경에서 감소하기 시작한다. 따라서 현 이송속도에서 드릴가공은 일방향 적층의 Ø5mm의 경우에 최대손상이 발생됨을 알 수 있다.

3) 동일한 이송조건의 경우에는 고속보다 저속의 회전수, [0/90]s와 같은 직교적층판보다는 일방향 적층판에서 보다 큰 손상이 발생됨을 알 수 있다.
