Geotextile로 보강된 제체의 거동

Behavior of a Geotextile Reinforced Embankment

신방웅* · 배우석** · 이종규** · 안병철**

Abstract

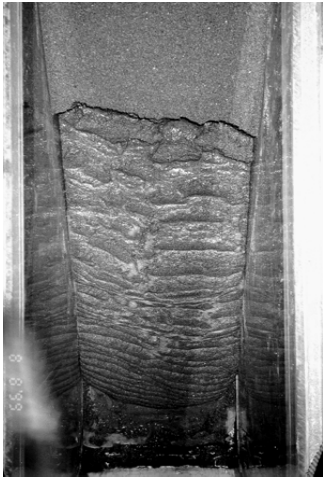
Fig. 7은 1:1.5경사일 경우에 수위급상시 파괴된 제체의 모습이다.

Fig. 7. Unreinforced embankment failure in sand (Dr=40%, 1:1.5, Fast rising)

제체하단부에서 점점 유출점이 형성되면서 토사가 이동하기 시작하였으며 그 결과 제체는 수위가 35cm로 증가된 후 시간이 경과됨에 따라 붕괴되는 양상을 보였다.

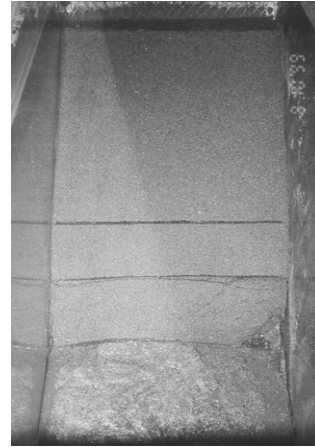
Fig. 8. Reinforced embankment failure in sand (Dr=40%, 1:1.5, Fast rising)

보강전의 지반상태와 동일하게 조성하면서 제체의 하단부로부터 25cm길이의 부직포를 5cm마다 4층으로 나누어 설치하였다. 그 결과 Fig. 8과 같은 제체의 파괴가 발생하였는데 상대밀도가 작고(Dr=40%), 사면경사가 급경사이며 제체내 수위가 급상승할 때 붕괴가 가장크게 발생하였으나 보강전보다는 붕괴양상이 크게 나타나지 않았다.

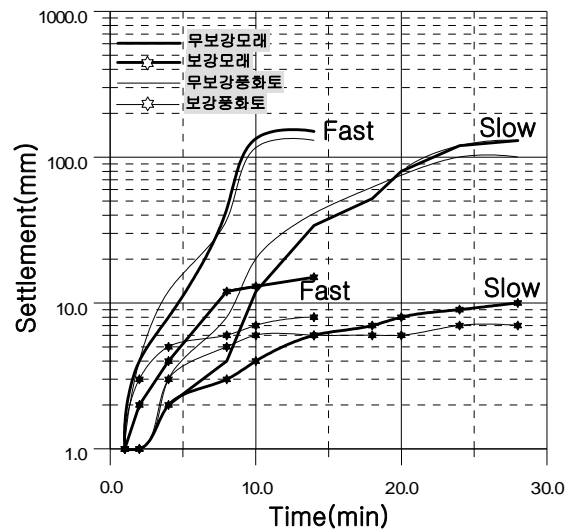
Fig. 12. Time-Settlement curve(1:1.5, Dr=40%)

Fig. 12는 침투시험동안 수위상승속도에 따른 침하-시간관계를 나타내고 있다. 수위상승에 따라 상단부침하증가는 보강조건에 상관없이 침투초기단계에서 나타났다.

이러한 증가속에서 Geotextile의 보강효과는 더 작은

최종침하의 결과로 나타났으며, 완상승과 급상승 모두 Geotextile로 보강된 제체의 최종침하량은 동일한 제체의 침하량보다 더 작게 나타났다.

Fig. 11,12,13을 통해서 보강된 제체인 경우에도 지하수의 흐름과 수위상승으로 인해 어느정도 침하와 변형이 발생한다는 것을 알 수 있다. 또한 무보강제체에서의 커다란 활동과괴는 제방의 변형이 발생한 후 일어났으나 보강제체의 경우에는 이러한 형태의 파괴가 Geotextile에 의해 방지되었다.

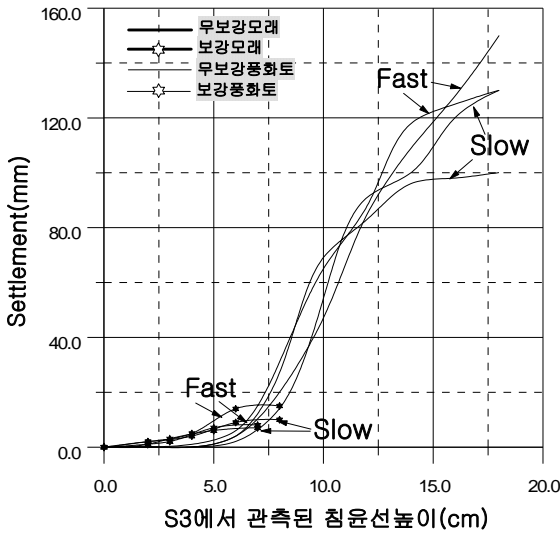
Fig.13. The relationship of settlement and seepage level on S3

Fig. 13은 제체상단부에 설치한 LVDT에 의해 측정된 침하와 사면끝단부 하단의 Stand pipe No.3에서 측정된 수두와의 관계를 나타낸 그림이다. 모래와 풍화토지반 모두 상승조건에 관계없이 수두가 약 4~5cm이고 침하가

4mm정도 발생할때까지 모두 동일한 하나의 곡선을 따라 가는 것으로 나타났다.
