인천 승기천에서 하안식생의 현황과 복원 방안¹⁾

Status of Riparian Vegetation and Implication for Restoration in the Seunggi Stream, Incheon¹⁾

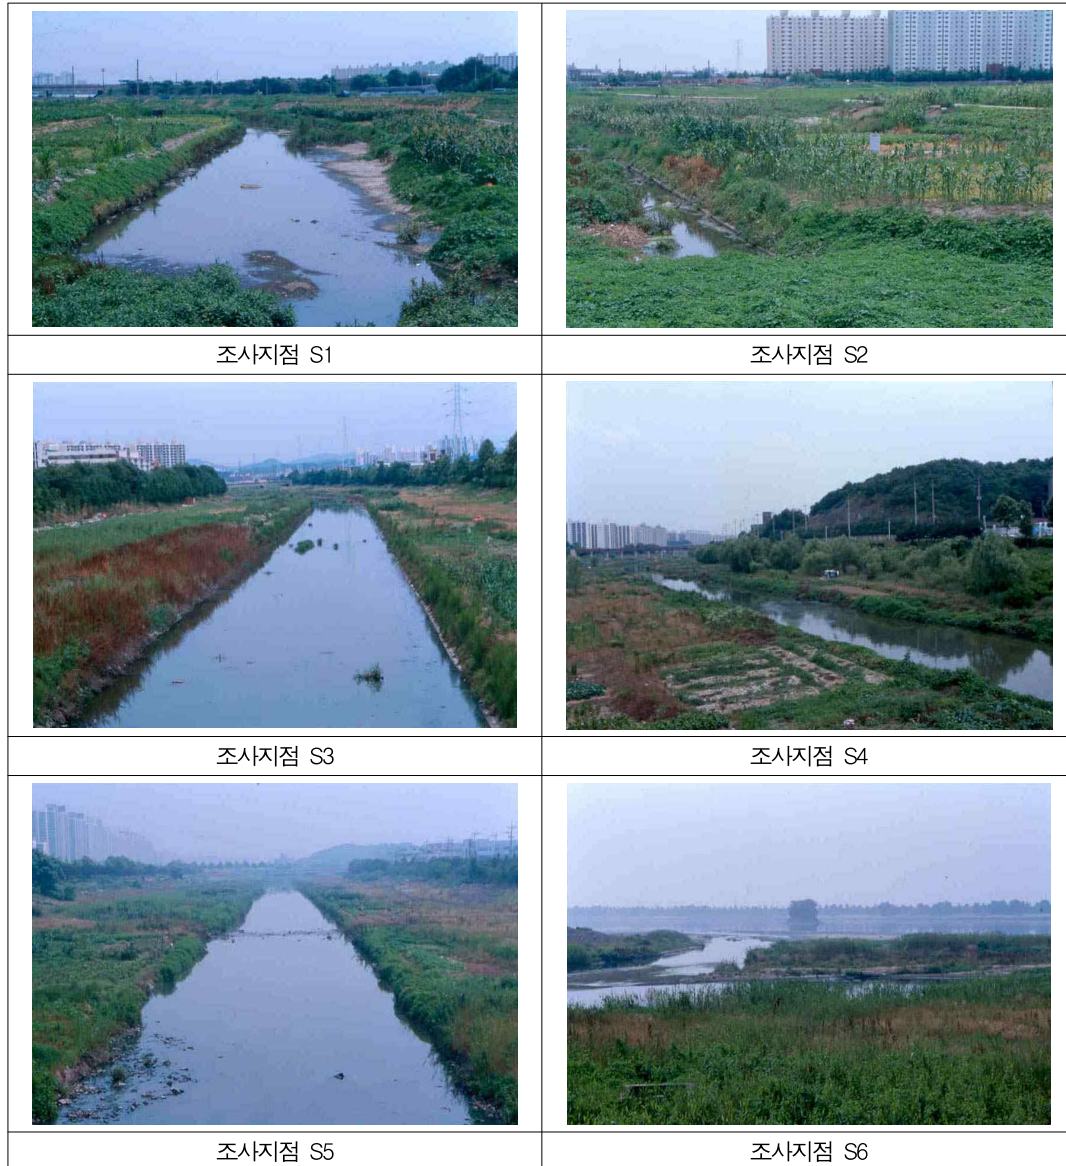
그림 2. 승기천에서 조사지점의 전경을 나타내는 사진.

승기천에서 하천 식물상과 하안식생 구조를 조사하기 위하여, 승기천의 생태환경을 대표할 수 있는 6개의 조사지점을 선정하였다(그림 1,

그림 2).
