레이저 계측시스템에 의한 복합재료 구조물의 실제결함 검출

정성균*, 김태형**, 김경석***, 강영준****

Detection of Real Defects in Composite Structures by Laser Measuring System

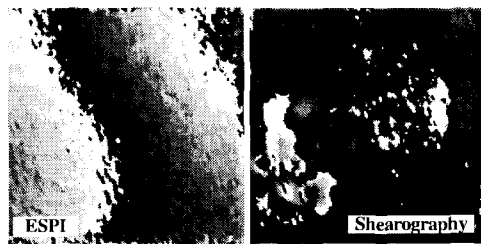
(a) Deformation phase shifting convolution.

복합재료의 접착분리를 검출하기 위해서 레이저 계측시스템을 이용한 결과 Fig. 12(a)와 (b)는 ESPI의 경우 23.5℃, 전단 간섭계의 경우 37.5℃에서 접착분리가 검출되었다. 또한 Fig. 12(c)와 같이 초음파 C-scan으로 검출된 이미지와 비교 분석한 결과 ESPI의 경우에는 접착분리가 일어나지 않은 부위에 비해서 프린지가 사선으로 나타났고 전단 간섭계의 경우 접착분리가 일어난 부위에서 간섭부위가 불규칙한 형태로 밀집되어 있었다. ESPI 및 전단 간섭계 모두 좌측 하단과 우측 상단이 다른 부위에 비해서 접착분리가 존재함을 어느 정도 예측할 수 있었으며, 프린지 형상으로는 결함의 정확한 형상 및 크기를 식별하는데는 쉽지 않았지만 비교적 근사하게 일치함을 알 수 있었다.

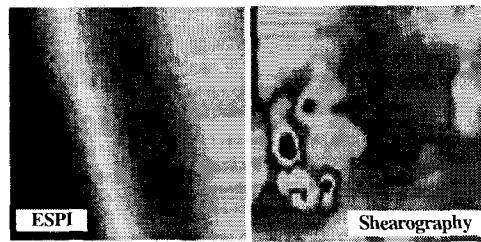
(b) 2D color image.
