북천지역 자연학습 체험단지 조성을 위한 기본 계획(II) –홍수위 및 식수결정, 북천 경관분석–

정종현[†] · 최석규 · 조세환*

Preliminary Design for Preparing a Natural Learning and Experimental Area in Bukchun and Boundary(II) –Determination of Flood Level/Tree Planting, Analysis of Bukchun Scene–

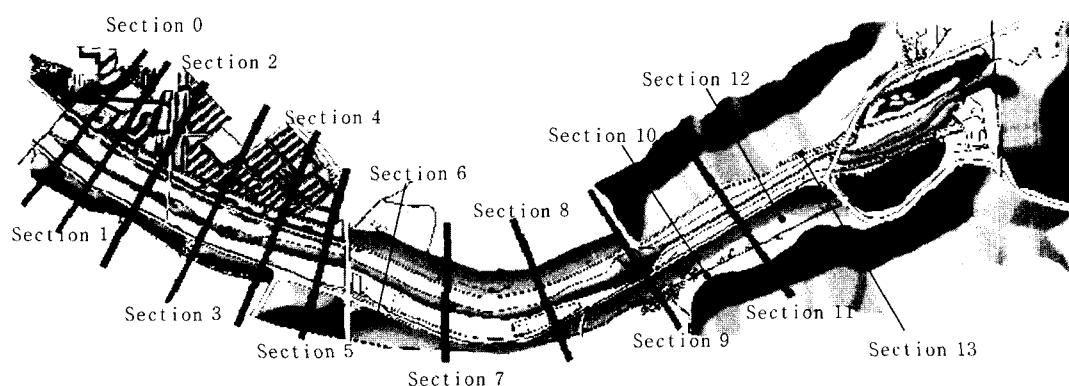
Fig. 1. Diagram of river structure division in Bukchun and boundary.

HEC-2 프로그램 결과를 이용하여 분석에 이용하였다. 또한, 형산강 유입지역으로부터 보문호 입구까지를 14 구역으로 구분하여 각 지점의 유·출입량을 비교하였고, 북천지역 하천하상의 상관관계와 현재의 상황을 종합적으로 조사하였으며, 이를 바탕으로 향후 문제점이 예상되는 하천구간에 대한 대책을 제시하고자 한다. 한편, Fig. 1에는 본 연구에서 검토된 경주 북천유역 각각의 하상구역을 구분하여 도시하였다.

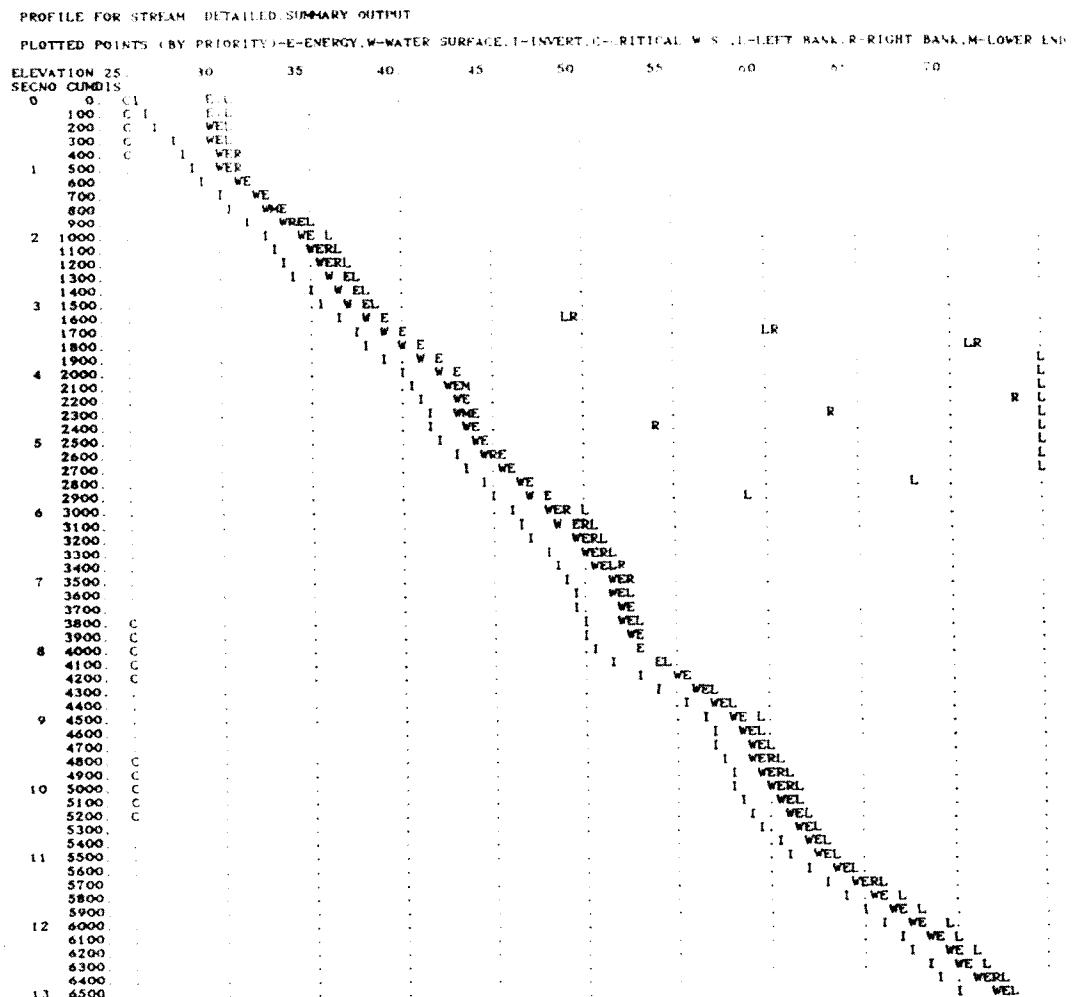
Fig. 2. Profile of riverbed section and detail simulation point in Bukchun.

한편, Fig. 2에서는 보문호 하류에서부터 북천유역의 홍수유·출입 상황을 나타내었으며, 경주시에서 시행한 덕동댐·보문호 안전진단 결과와 HEC-2 프로그램을 이용하여 북천지역과 인근지역의 하상구조의 안전성과 안전진단 조사결과를 나타내었다.¹²⁾ 본 연구에서 모사된 기상조건은 태풍 “글래디스”가 발생한 시점을 기준으로 프로그램을 설정하였으며, 본 연구에서 적용한 기본적인 모사조건은 다음과 같다. 이 기간 동안 발생한 경주 시내지역의 강우량은 349.0 mm로 대입하였으며, 보덕동 지역은 560.0 mm 및 불국동 지역은 726.0 mm의 강우량을 모사조건으로 제공하였다. 특히, 태풍의 발생과 관측을 조사한 3개 지점의 평균강우량은 544.9 mm이며, 단위시간당 관측된 시우량은 45 mm를 기록하는 등 경주지역에서 관측된 많은 기간의 기상자료 중 기록적인 이상호우 현상이 발생한 시점을 기준으로 설정하였다. 또한, 덕동댐의 제한저수위가 만수위 EL.

보문호 하단지점의 홍수위는 보문호와 형산강 합류점 구간의 확률홍수시에 보문호에서 월류하는 최대 방류량을 재현시켜 실제홍수위와 확률홍수위로 구분하여 조사되었으며, 홍수위 계산에서 홍수위 종단도의 출력형식은 각 종단지점(SECNO)별 누가거리(CUMDIS)에 따라 하상고(I), 좌안 제방고(L) 및 우안 제방고(R)를 작성하고 하도의 홍수 유출에 따른 홍수위(W) 및 에너지고(E)를 Fig. 2에 도시하였다. 또한, 홍수위 종단도의 출력형식은 각 횡단지점(cross section)별 누가거리(STA)와 하상고(X)를 작성하고 이 때의 홍수위(W)와 에너지고(E)를 도시하였다. 북천은 1500년 홍수 빈도에서 홍수 유출로 인한 제방 피해가 없는 것¹²⁾으로 나타났으며, 본 연구에서는 이러한 연구를 바탕으로 제방에 연접한 둑치에 식재를 하였을 경우와 다른 소규모 구조물을 설치하였을 경우 홍수위에 미치는 영향을 분석하였다.⁷⁻¹²⁾ 이러한 방법론을 통해 실제 홍수위와 확률홍수위의 예측결과는 식재(직경 30 cm 기준)를 하였을 경우 및 자연형 호안을 위하여 부분 식재를 입힐 경우(단면적 1.25 m^2), 재현기간 200년에서는 Section 5와 Section 8의 우안인 동천동은 범람의 위험이 있고, 재현기간 500~1,000년에서는 Section 5와 Section 8의 우안이 월류하는 것으로 보고되었다.¹²⁾ 이는 본 연구들이 북천지역과 인근지역 하상구조의 안전성과 안전진단을 실시한 결과와도 유사한 경향을 나타내었으며, 경주 및 포항지역에 기록적인 집중호우 현상을 초래한 태풍(1997. 6)¹⁷⁾에서 유사한 형태로 재현되었으며, 일시적으로 덕동댐 및 보문호에서 월류되는 하천수량의 증가와 함께 동천동 및 인근지역의 하천폭 축소로 인한 문제점의 발생을 미연에 예방하기 위하여 이 지역의 관리가 요구되는 시점이며, 덕동댐 방류수의 원활한 조정

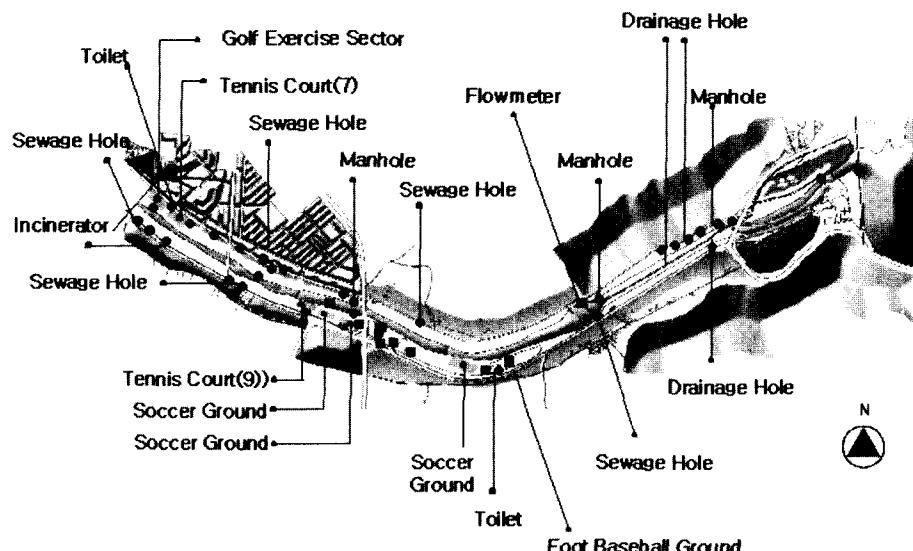
여 Fig. 3, Fig. 4 및 Fig. 5에서는 토지이용현황, 동선분석 및 토지이용 형태를 분석하여 도시하였다. 먼저, 북천지역에서 관찰된 이용현황으로서 이미 조성된 시설로 말미암은 축구, 족구, 테니스 등의 이용행태와 경작, 베뚜기 잡기, 물고기 잡기, 자전거 타기 등이 있었다. 이들 중 베뚜기잡기는 동천수중보 상부의 갈대숲이 있는 지역과 알천교 인근의 야생초지 지역에서 발생하였다. 물고기잡기는 주로 동천 수중보에서 많은 빈

Fig. 3. Diagram of equipment present state with ecology preservation and natural practical area in Bukchun.

도가 나타났으나, 구황교 지역과 알천교 부근 등의 지역에서도 나타났다. 이와 같은 현상을 볼 때, 주로 교량이나 수중보 인근에서 물고기를 잡는 행태가 나타나는 것으로 분석되었으며, 곤충채집 및 물고기잡이 등과 같은 생태체험학습을 위한 공간확보와 수립조성이 일부 구간에 한정하여 마련하여야 할 것으로 판단된다. 또한, 구황교를 기준으로 하여 동쪽과 서쪽구간이 서로 대조적인 토지이용 현상이 나타나고 있는 것으로 분석되었다. 반면, 구황교 지역에서 보문교 방향으로는 사람들의 이용이 줄어드는 자연환경 지역으로 토지이용이 변화하고 있으며, 관리시설과 편의시설 등이 있는 것으로 조사되었다.

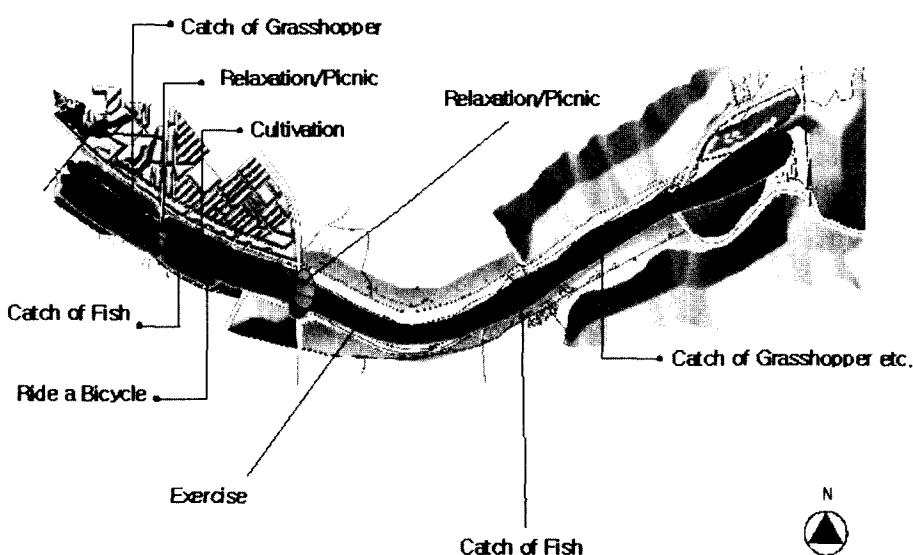
Fig. 4. Diagram of utilization form with ecology preservation and natural practical area in Bukchun.

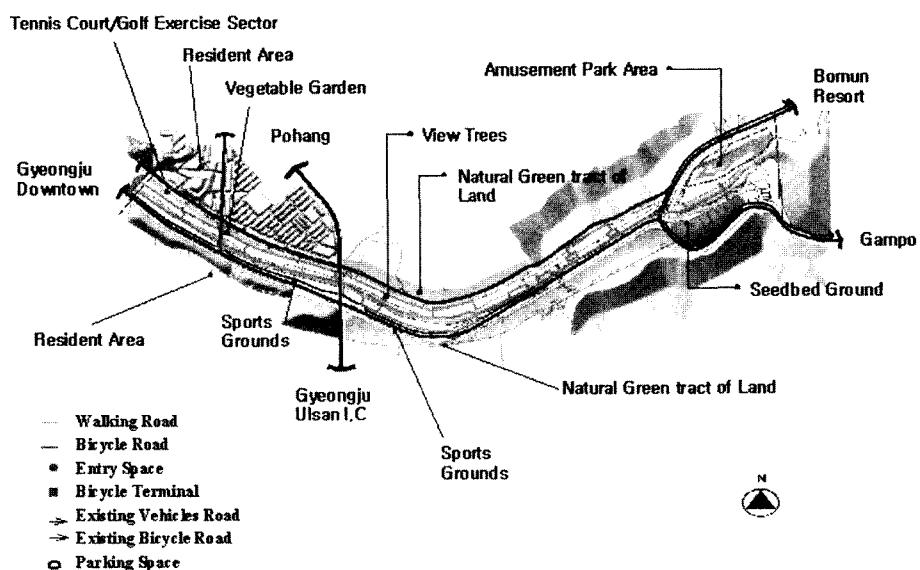
Fig. 5. Diagram of estate utilization and moving organization with ecology preservation and natural practical area in Bukchun.

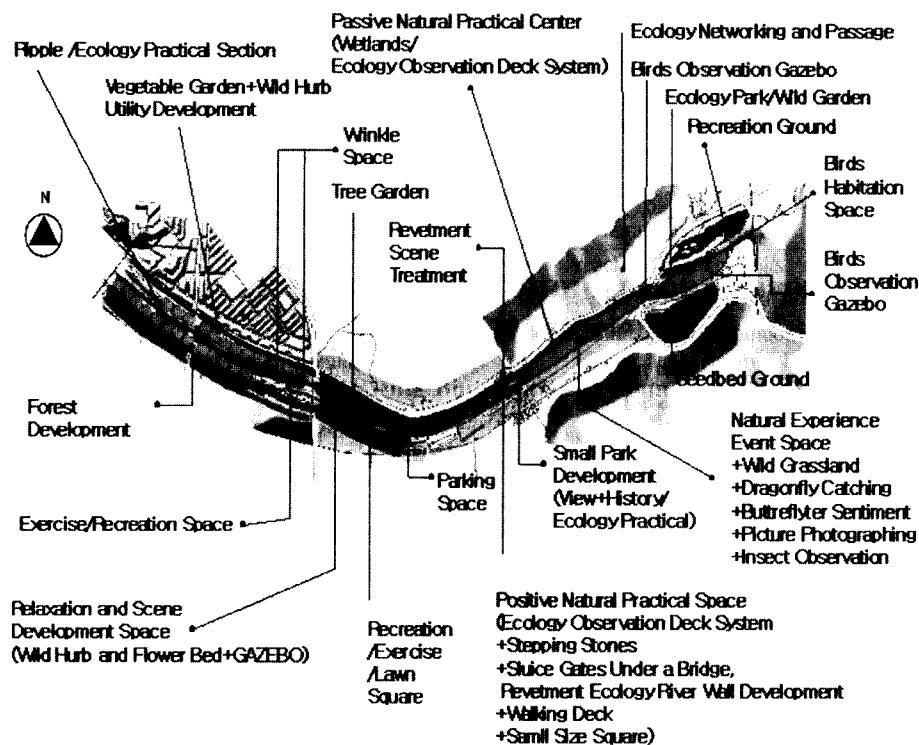
이상의 조사를 바탕으로 Fig. 6에서는 지금까지 분석한 자연환경, 인문·사회환경 및 관련법규 등의 분석을 종합하여 본 연구에 적·간접적으로 영향을 미칠 수 있는 요소들을 조사하였다. 먼저 북천유역 자연학습

Fig. 6. Diagram of basic concept with ecology preservation and natural practical area in Bukchun.

단지 조성 제한인자로는 하천 유지수 관리의 어려움이 있고, 하상 쇄굴현상이 심하며 수중보 및 호안용벽으로 하천경관 저해와 어도 폐쇄구역이 있으며, 하천변과 둔치에 대한 접근성 불량과 동·시간 동선의 연결이 불량하다는 점이다. 또한, 미처리 하수의 하천유입 현상과 석축호안 조성으로 추이대(ecotone) 상실 및 둔치폭의 협소현상과 하천변 수목 및 그늘 부족으로 이용자들의 불편현상이 해결되지 않고 있다. 따라서 북천유역의 생태보전 자연학습단지 조성을 위하여 상수보조 취수관을 이용하여 유지수를 확보하여야 하며, 토지이용 행태의 명료화하여야 할 것이다. 이와 함께 하천제방 및 치수시설을 추가적으로 확보하여야 하며, 기존 자연거도록을 이용하여 동선의 동서연결 및 체계화에 이용하고, 보황교 및 보황로 주변 식생의 이용 가능성과 기존교량의 휴식 및 휴게공간으로 활용성을 확보해 나가야 할 것이다. 또한 상류지역의 자연환경과 둔치는 각종 이벤트 장소로 활용 유도하여야 하며, 기존 수중보 주변의 물을 이용해 각종의 놀이 및 생태환경으로 이용할 수 있을 것으로 사료되며, 보문교상에서 동·서 지역으로의 조류관찰이 가능하도록 유도하여야 할 것이다. 이와 함께 향후 시민과 학생들을 위한 친수 환경
