이미지프로세싱을 이용한 도로포장의 균열폭 측정에 관한 연구

Measurement of Crack Width of Pavements Using Image Processing

고지훈* · 서영찬**

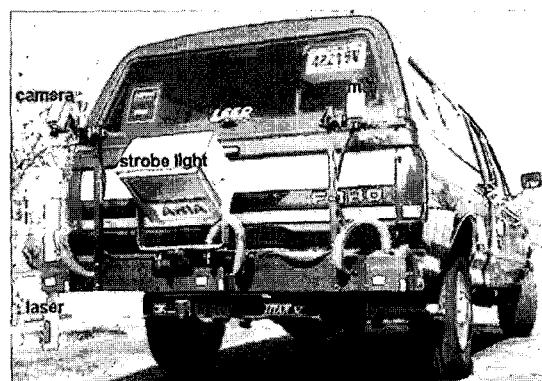
그림 1. 자동포장상태조사장비
(ARIA : Automated Road Image Analyzer)

본 연구에서 사용한 자동장비는 노면촬영을 위한 2대의 카메라, 1대의 전방 카메라, 평탄성 조사를 위한 3개의 laser, 소성변형 측정을 위한 30개의 초음파 센서 그리고 분석을 위한 workstation으로 되어 있으며 최대 80km/hr로 주행하면서 조사가 가능하다. 균열폭을 상세 조사하기 위해서 기존의 카메라에 장착된 4mm 렌즈 대신 75mm 렌즈를 부착하여 사용하였다.

본 연구의 목적은 자동포장상태 조사장비(그림 1)를 이용하여 도로에서 주위 차량과 비슷한 속도로 주행하면서 정확한 균열폭을 감지하기 위한 첫 단계로서 망원렌즈(그림 2)를 이용한 균열폭 감지의 최적 조건을 찾는데 있다. 자동장비에 의한 균열폭 측정은 기존의 조사방법인 육안조사보다 일관성있는 결과를 산출할 수 있으며 시간과 비용을 상당히 단축시킬 것으로 기대된다.

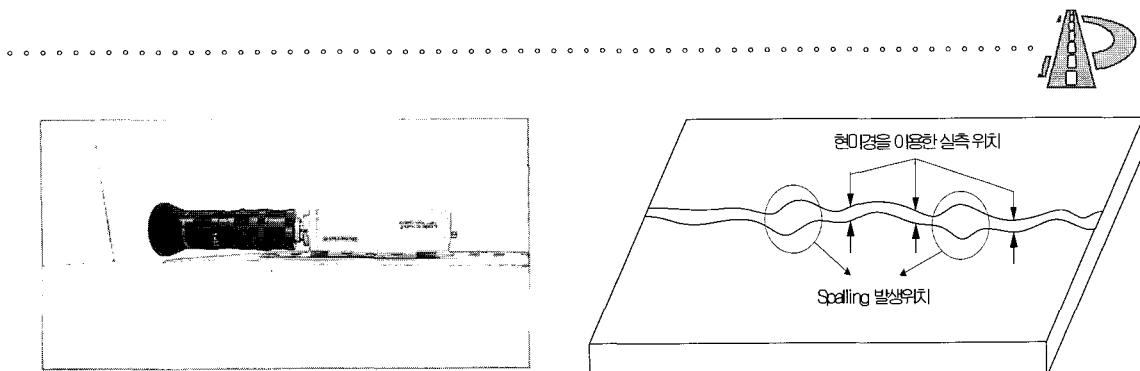
그림 2 75mm 망원렌즈를 장착한 카메라

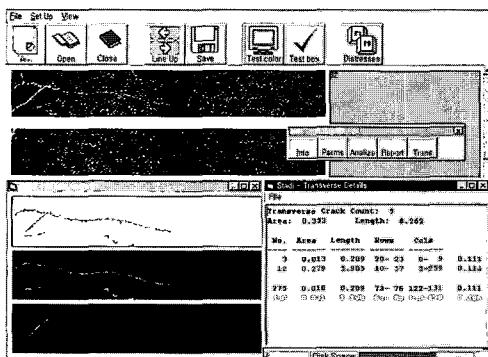
그림 5. 표면결합상태 분석결과

한 이미지 내의 종, 횡방향 균열의 길이와 면적을 산출한다. 그림 5, 6은 STADI-2에서 분석하는 과정을 나타낸 것이며 그림 7은 이미지프로세싱 과정을 나타낸 것이다.

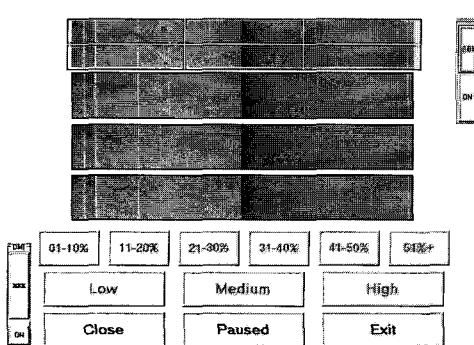
그림 6. 표면결합 촬영 및 분석

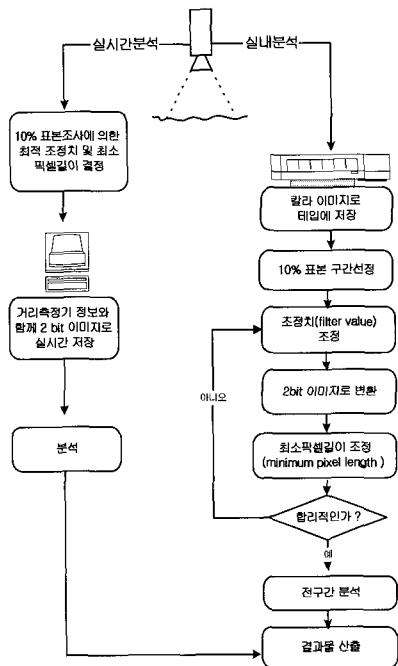
그림 7. 이미지 프로세싱 과정

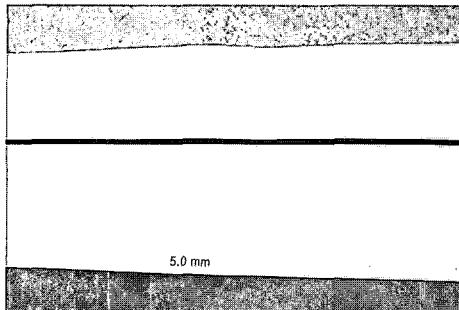
그림 8. 모의 균열의 예

카메라의 초점거리를 결정하는 방법은 종이에 모의균열을 그려 카메라로 찍은 후 이미지 프로세싱을 사용하여 분석한 결과와 모의균열폭을 비교분석하여 결정하였다. 분석에 사용된 모의 균열폭은 0.1mm부터 20mm이며 카메라의 초점거리는 75mm, 30mm, 20mm, 12.5mm를 사용하여 다양하게 분석하였다. 그림 8은 카메라 초점거리 12.5mm로 촬영한 5mm 모의균열을 나타낸 것이다.

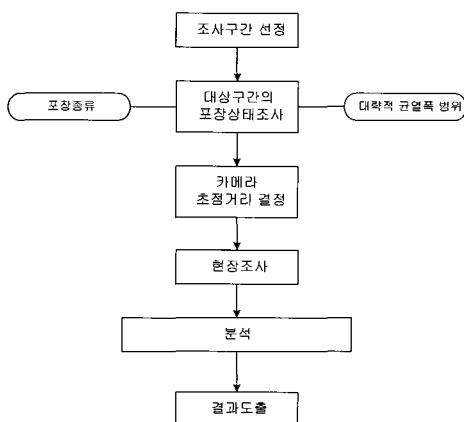
그림 9. 조사 및 분석과정

균열폭 측정을 위해 조사대상구간이 설정되면 먼저 조사구간의 대략적인 포장상태정보 즉, 포장의 종류, 발생된 균열폭 범위 등을 알아야 한다. 이때 균열폭을 상세조사하기 위해서 망원렌즈의 초점거리에 따른 노면의 확대 촬영이 필요한데 이것은 과연 “얼마나 노면을 확대시켜 촬영할 것인가?”를 결정하기 위해서이다. 본 연구에서는 먼저 모의조사를 실시하여 적정 카메라 초점거리를 제시하였다. 카메라의 초점거리가 결정되면 조사구간에 대해서 조사가 실시되고 조사된 자료를 이용하여 이미지프로세싱의 과정을 통해 결과가 산출된다. 그림 9는 조사과정을 나타낸 것이다.

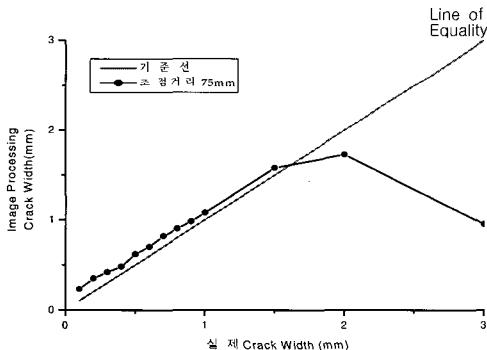
그림 10. 망원렌즈의 초점거리 75mm와 모의 균열폭과의 비교

그림 10, 11, 12는 모의 균열을 다양한 카메라 초점거리로 촬영하고 이것을 이미지프로세싱하여 산출된 결과를 비교한 그래프이며 표 1은 카메라 초점거리에 따라 측정 가능한 균열폭 범위와 촬영되는 실제 노면의 크기를 나타낸 것이다.

카메라 망원렌즈의 초점거리에 따른 균열폭 측정 결과, 초점거리 75mm를 사용한 경우, 균열폭 1.5mm 이하에서 정확한 균열폭을 감지하였다. 이것은 CRCP와 같이 평균 균열폭이 1mm 이하인 곳에서는 초점거리 75mm를 사용하여 조사해야 한다는 것을 의미한다. 아스팔트포장의 경우는 균열폭이 1mm 이상으로 균열폭 범위가 다양하게 산재해 있기 때문에 초점거리 75mm, 30mm, 20mm 보다는 12.5mm를 사용함으로 더 정확한 균열폭을 도출할 수 있는 것으로 판단되었다.

그림 10, 11, 12에서 보면 각 카메라 초점거리에 따라 감지 가능한 최대 균열폭(예, 초점거리 75mm에서는 1.5mm) 이상에서는 균열폭 감지가 어려운 것으로 나타나는데 이것은 확대 촬영된 균열폭이 과다하게 넓을 경우, STADI-2에서는

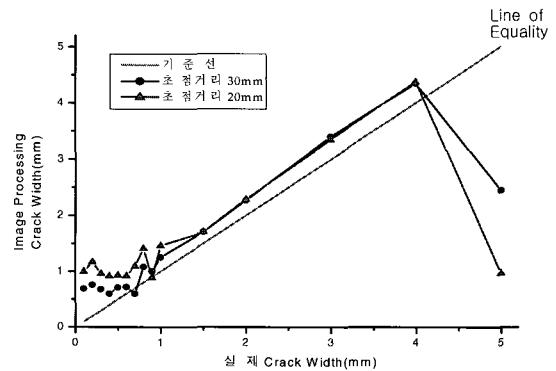
그림 11. 망원렌즈의 초점거리 30mm, 20mm와 모의 균열폭과의 비교

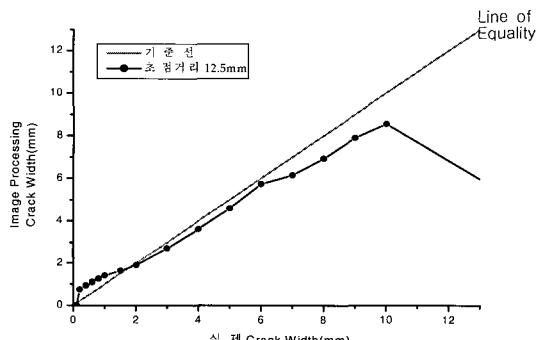
그림 12. 망원렌즈의 초점거리 12.5mm와 모의 균열폭과의 비교

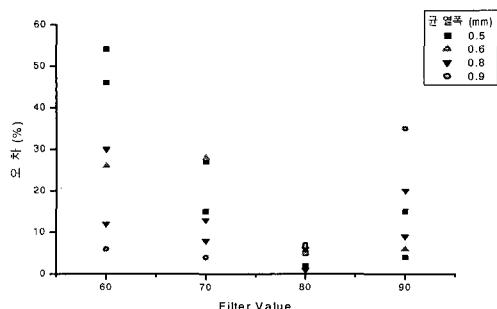
그림 13. Filter value에 따른 균열폭 측정오차
(초점거리 75mm, 균열폭 0.5~0.9mm)

0.5~0.9mm 사이의 균열폭은 filter value 80에서 오차가 10% 미만으로 상당히 정확하게 균열폭이 측정되었으며(그림 13) 균열폭 1.1~1.2mm에서는 filter value 60에서 오차 10% 미만으로 측정 가능한 것으로 나타났다(그림 14). 균열폭 1.6mm 이상에서는 filter value 60에서 최소오차가 35% 이상으로 나타났으며 이것은 모의조사의 결과 초점거리 75mm로 측정 가능한 범위를 벗어났기 때문에 오차가 많이 발생된 것이다. 그림 13과 그림 14는 CRCP에서 filter value에 따른 현미경을 이용한 실측치와 분석된 결과의 오차를 비교한 것이다.

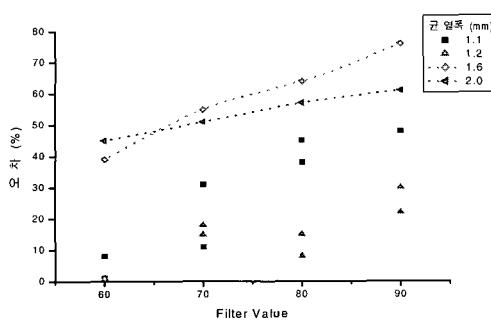
그림 14. Filter value에 따른 균열폭 측정오차
(초점거리 75mm, 균열폭 1.1~2.0mm)

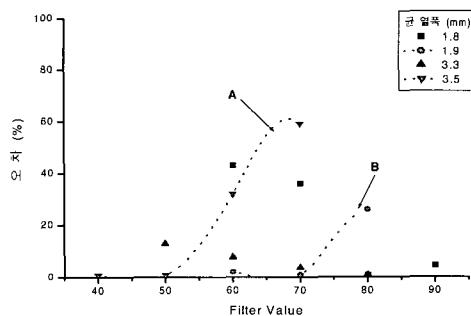
그림 15. Filter value에 따른 균열폭 측정오차
(초점거리 12.5mm, 균열폭 1.8~3.5mm)

카메라 초점거리 12.5mm를 사용한 아스팔트포장에서 filter value에 따른 실측치와 이미지프로세싱에 의해 분석된 균열폭을 비교한 결과 filter value 80에서 1.8~3.3mm의 균열폭에 대해서 오차가 10% 미만으로 나타났다(그림 15).

그림 15는 아스팔트포장에서 filter value에 따른 현미경을 이용한 실측치와 분석된 결과의 오차를 비교한 것으로 A와 B의 경우, 균열내에 모래나 이물질이 있는 상태로 이물질이 없는 균열보다 filter value값을 낮게 설정함으로써 실측치와 비슷한 경향을 보이나 정상적인 균열에 비해서 일관성있는 filter value가 산출되지는 않는다. 이것은 이물질의 종류에 따라서 빛을 반사하는 정도가 다르기 때문에 이미지프로세싱을 이용한 분석에서는 무리가 있음을 알 수 있었다.

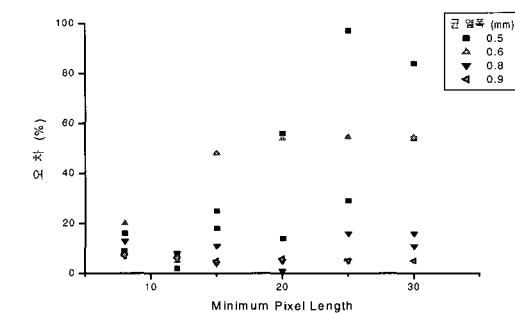
그림 16. Minimum pixel length에 따른 균열폭 측정오차
(초점거리 75mm, 균열폭 0.5~0.9mm)

그림 16, 17은 CRCP에서 minimum pixel length에 의한 실측치와 분석된 균열폭을 비교한

결과를 나타낸 것으로 0.5~0.9mm 사이의 균열폭에 대해서는 minimum pixel length 12에서 오차가 10%미만으로 측정되었다. 균열폭 1.1~1.2mm에서는 minimum pixel length 25~30 사이에서 오차 20% 미만으로 나타났다. 균열폭 1.6mm 이상에서는 카메라 초점거리 75mm의 측정범위 이상으로 minimum pixel length값과는 상관없이 40~60%의 오차를 보였다.

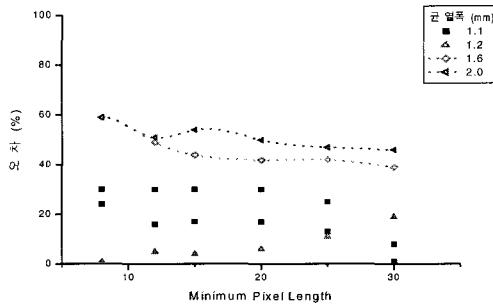
그림 17. Minimum pixel length에 따른 균열폭 측정오차
(초점거리 75mm, 균열폭 1.1~2.0mm)

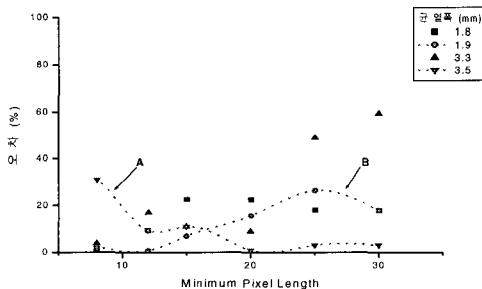
그림 18. Minimum pixel length에 따른 균열폭 측정오차
(초점거리 12.5mm, 균열폭 1.8~3.5mm)

그림 18은 아스팔트포장에서 minimum pixel length에 의한 실측치와 분석 균열폭을 비교한 결과로 minimum pixel length 8에서 1.8~3.3mm의 균열폭에 대한 측정오차가 10% 미만으로 나타났다. 그림 18에서 A와 B는 균열내에 모래나 이물질이 있는 상태를 나타낸 것으로 이물질이 빛을 반사하는 정도에 따라서 다른 minimum pixel length를 사용하여야 한다.
