## 일본 전통적 도시공간의 경관변용에 관한 연구 - 주차장소와 용도변경의 분석을 중심으로 -

### A Study on the Transformation of Traditional Urban Space - Focused on Parking Space and Change of Building Use -

김 흥 기\*  
Kim, Hongii

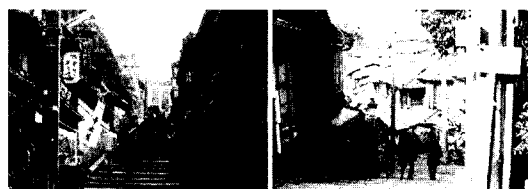
사진 2. 産寧坂전건지구의 모습

a) 産寧坂                      b) 二年坂

조사 보고서에 의하면 이 지구의 특징은 각 시대별의 건축양식이 혼재되어 있다는 점이다.<사진 2> 또한 전통적 건조물군의 외관상의 특징과 지형의 변화에 따라 8개의 구역으로 나눌 수 있으며, 구역별로 전통적 건조물군의 특성이 다른 점이 이 지구의 특징이다.

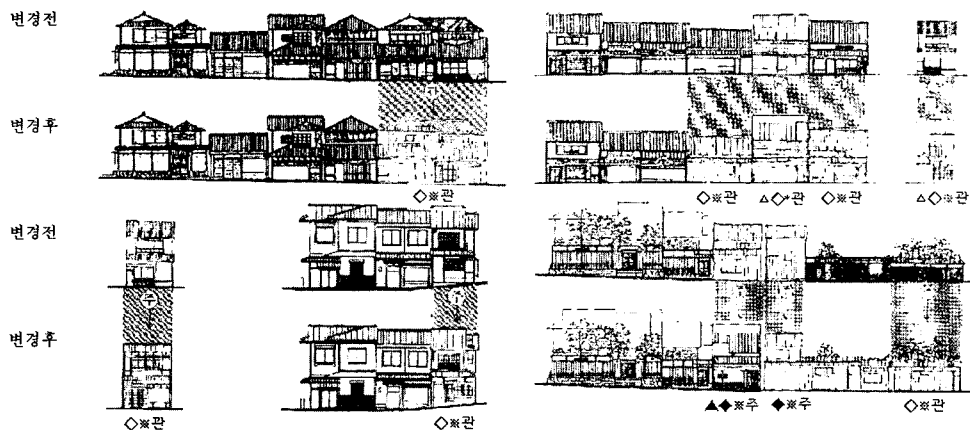
그림 7. 産寧坂전건지구의 경관변용 상황

변경전: 京都市(1994)産寧坂町?み調査報告에서 인용 변경후: 현상변경 실적보고서와 현지조사를 바탕으로 필자작성  
개수: △높이 ◇외관 디자인(지붕, 외벽, 개구부의 형태, 재료, 색채)  
개축: ▲높이 ◆외관 디자인 ※보존기준과 일치 \*보존기준과 일치하지 않는 항목 포함  
주: 전용주택 관:관광 상점 타: 기타

이 지구에서는 용도변경에 따른 개축, 개수에 있어서 1층의 외관 디자인이 변화했을 뿐 2층의 외관 디자인이나 건물의 높이, 벽면의 재료 등에 대해서는 현상변경 전과 거의 변함이 없으며 전통 도시공간의 경관변용에 미치는 영향은 적다고 말할 수 있다.<그림 7> 1994년부터 1999년까지의 경관의 변화를 보면 남측에서는 관광 상점으로서의 용도변경과 이에 따른 개축, 개수가 이루어지고 있다. 북측에서는 전통적인 건축물을 해체하여 관광객을 상대로 하는 관광 상점으로 개축하고 건물의 높이가 높아지며 벌목 등의 변화는 있지만 경관변용에의 영향은 크지 않다.
