전력용 폴리머애자의 사용현황과 전망

이준호
호서대
전기공학부 교수

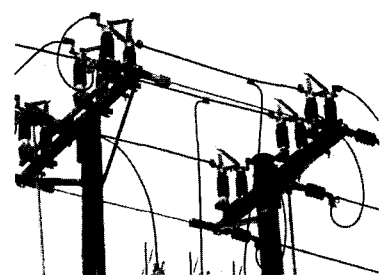
(a) 현수애자의 예

(b) 지지애자의 예

그림 1. 현수애자(suspension insulator)와 지지애자(support insulator).

이러한 애자는 형태상에서 다음 그림 1 과 같이 크게 현수애자(suspension insulator)와 지지애자(support insulator)로 나눌 수 있으며 재질상으로는 자기재 애자(porcelain insulator)와 폴리머애자(polymer insulator)로 나눌 수 있다.
