Machine Vision을 이용한 자동차용 Oil-Seal의 불량 검사 기계 개발

Development of an Inspection Machine for Automotive Oil-Seals Using Machine Vision

Abstract : In this study, an inspection system for automotive parts using machine vision has been developed and presented. The system is comprised of six analog CCD cameras, frame grabber, and mechanism that loads the automotive parts to the system for the inspection. An Image processing algorithm for detecting eight different types of defects of oil-seals are developed, and the effectiveness of the algorithm is experimentally verified. Inspection process is completed in 1 second with acceptable accuracy. It is envisaged that this inspection system will have a wide application in the automotive part manufacturing industry in the future.

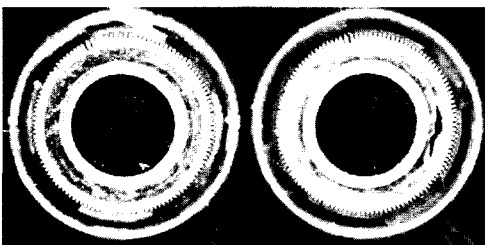
윗부분의 고무를 제거하는 과정에서 절단이 자유스럽지 못해 스프링 안쪽부분이 찢어지는 불량이다. 강도가 높은 조명을 사용하여 찢어진 부분의 명암이 뚜렷하게 드러나도록 한다.

Fig. 5 Crack

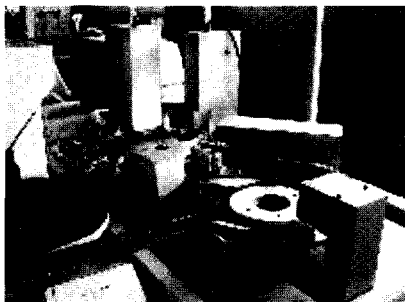
Photo. 1 Inspection system

Photo. 1과 Fig. 9는 실제 검사 시스템 개략도를 보여준다.
