안전관리 사례 : 발파 공사를 중심으로

최 천 일
삼성물산 안암1 재개발APT
현장소장

공사명 : 안암 제1구역 재개발아파트 신축공사

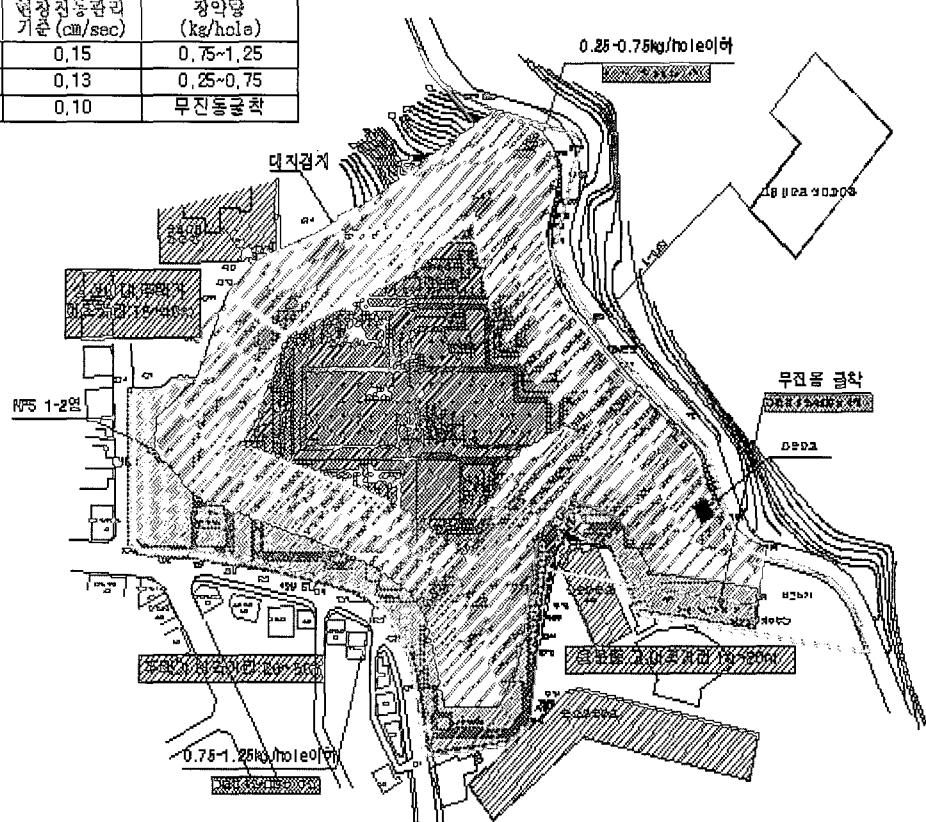
그림 7. 부위별 발파진동 관리기준치

구 분	현장 진동 관리 기준 (cm/sec)	장약량 (kg/hole)
1호	0.15	0.75~1.25
2호	0.13	0.25~0.75
3호	0.10	무진동굴착

국내 발파진동 허용 기준치인 0.5cm/sec 보다 높은 0.15cm/sec를 현장 자체 관리목표로 삼고 부위별 관리 기준을 수립하여 공당 장약량을 차등 적용하여 발파를 실시하였으며, 민가 및 학교 인접부위는 무진동 굴착 공법을 시행하였다. 그림 4는 현장에서 설정한 부위별 발파진동 관리기준이다.

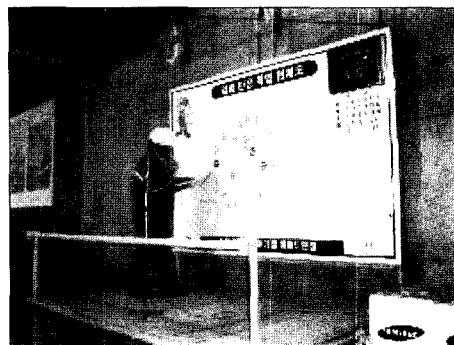
그림 7. 안전작업 현황도 설치 운용

아침 안전조회시 그림 7과 같은 자석식 작업현황판(현장배치도)을 이용하여 당일 발파부위를 공지하여 현장내 모든 작업자와 관리자들이 발파 장소에 대해서 인식을 하게 하였으며, 타 작업공종과 간섭이 되지 않도록 하였다.

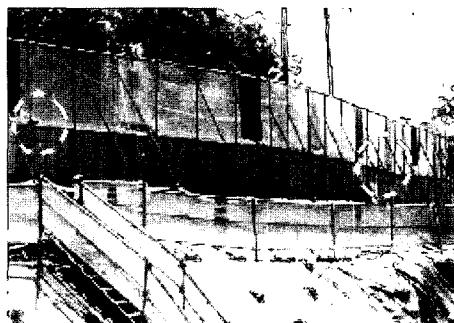
그림 8. 발파 경광등

현장 외곽 헨스에 경광등을 설치하여 발파시 경고음과 함께 경광등이 점멸하여 현장내 모든 작업자와 관리자들이 위험을 인지하고, 위험지역에서 대피도록 하였다.

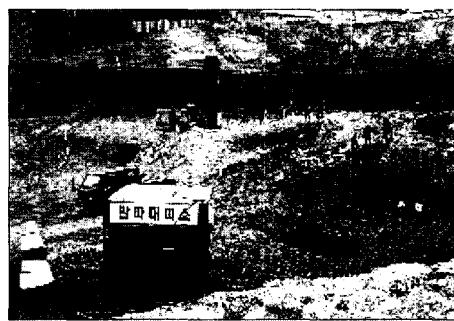
그림 9. 발파대피소 설치 운용

발파시 발파작업 관련 작업자들은 발파장소와 인접하여 작업에 임하고, 위험지역에서 대피하고 작업에 복귀하는 작업을 반복하여야 하므로 작업의 효율성과 작업자의 안전을 동시에 기할 수 있도록 그림 9와 같이 콘테이너를 설치하여 작업자가 안전하게 대피하여 파쇄석의 비산에 대비하였다.

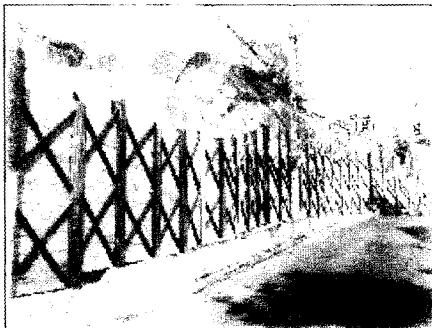
그림 10. 낙석방지책

발파시에 발파진동과 충격에 의한 낙석으로 인접주택의 사고를 예방하기 위해서 공사장 하부 민가에 면

대지경계 부위에 H빔+토류판으로 낙석 방지책을 설치하여 운영하였다.

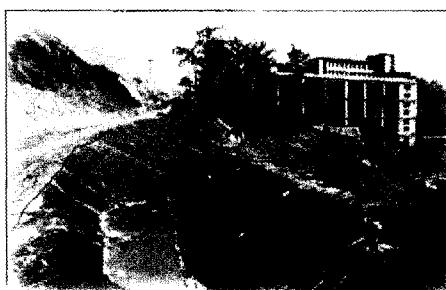
그림 11. 낙석 방지 둑(DIKE)

경사부위에 그림 11과 같이 다단계로 다이크(둑)을 설치하여 낙석방지와 수해 예방 효과를 동시에 기하였다.

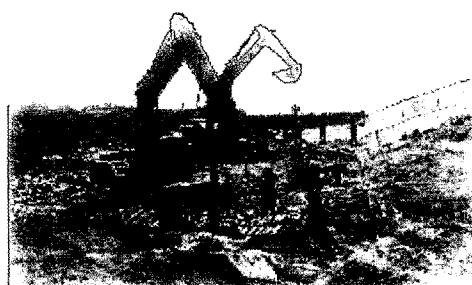
그림 12. 타이어매트 설치 운용

발파공을 덮는 덮개로 그림 12와 같은 타이어 매트를 적용하여 쇄석이 비산하는 것을 방지하였다.

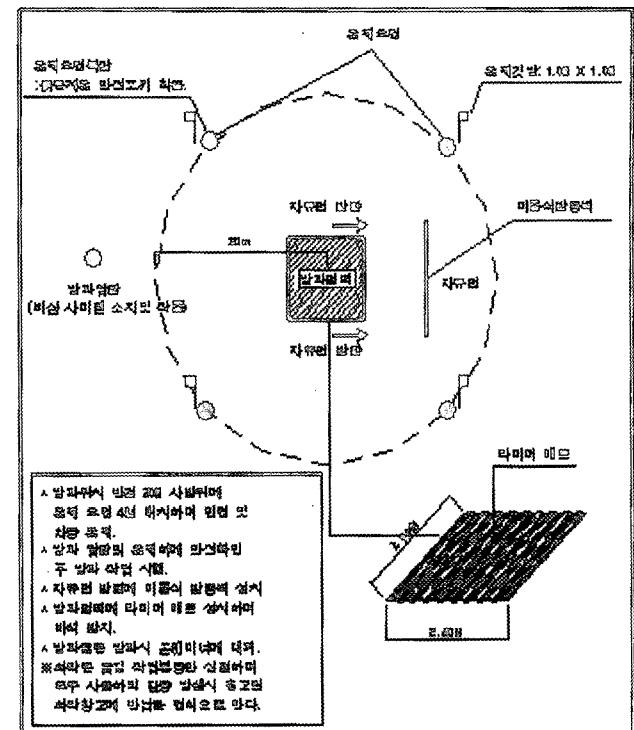
발파위치 반경 30M 사방에 통제요원을 배치하여 인원 및 차량을 통제하며 자유면쪽으로 이동식 방음벽을 설치하여 비석을 방지한다.

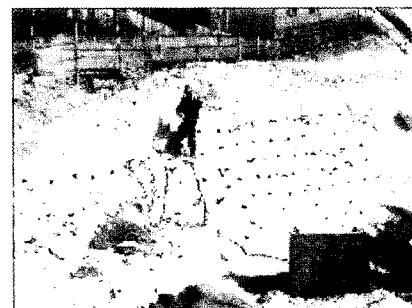
그림 13. 할암 작업 실시

발파시 비석 발생이 우려되는 부위와 민가 및 학교 인접부는 무진동 공법인 할암 작업과 로드헤더 작업을 병행 실시하여 비석에 의한 사고 예방과 더불어 발파 진동에 의한 건물피해 및 민원을 예방하였다.

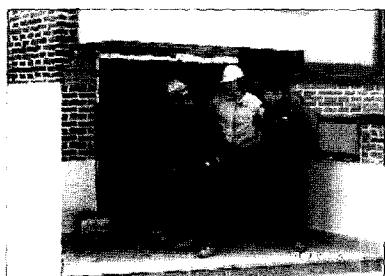
그림 15. 발파계측실시

발파시 현장외곽 3개소에서 계측을 시행하여 그 결과에 따라 장약량 탄력적으로 조절하여 인접지역 건물의 피해와 민원을 최소화하였다.

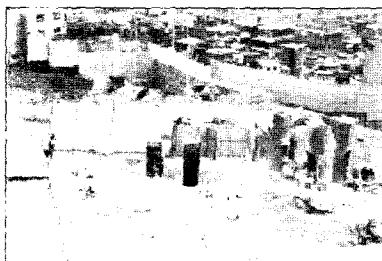
그림 16. 발파공 천공시 이동식 방음벽 설치

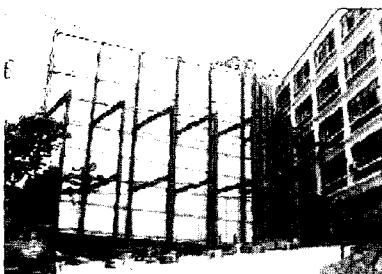
그림 17. 학교쪽 방음벽 설치현황
(H 빔을 이용 높이:12m)

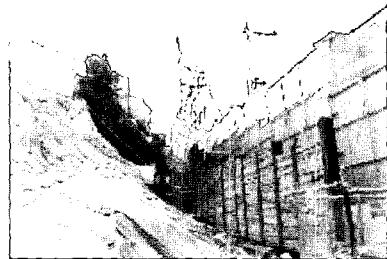
그림 19. 다단계 방음벽 설치
(이동식방음벽 → 굴착부위 경계
부직포 →부지경계 헌스)
