주거용 건물에서 창호의 결로방지성능 검토를 위한 Mockup Test

박 선 호
대림산업
기술연구소 연구원

조 규 수
대림산업
건축기술부 차장

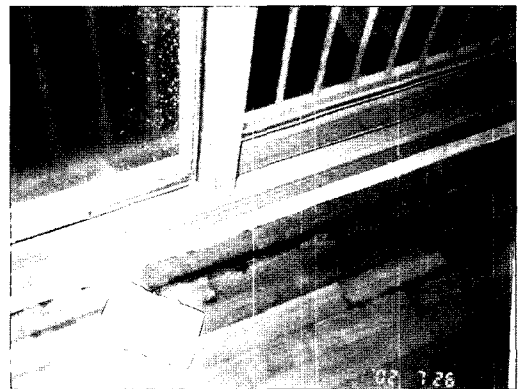
그림 3. 마루판 부패

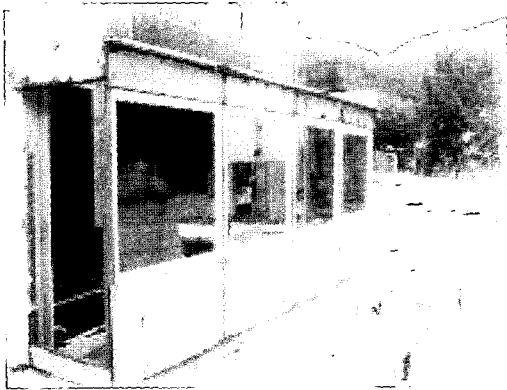
그림 5. Glass 설치
