ESPI를 이용한 복합재료 박리결함의 정량평가

Quantitative Evaluation of Delamination Inside of Composite Materials by ESPI

Abstract Electronic speckle pattern interferometry (ESPI) for quantitative evaluation of delaminations inside of a composite material plate is described. Delaminations caused by the impact on composite materials are difficult to detect visual inspection and ultrasonic testing due to non-homeogenous structure. This paper proposes the quantitative evaluation technique of the defects made in the composite plates by impact load. Artificial defects are introduced inside of the composite plate for the development of a reliable ESPI inspection technique. Real defects produced by impact tester are inspected and compared with the results of visual inspection which shows a good agreement within 5% error.

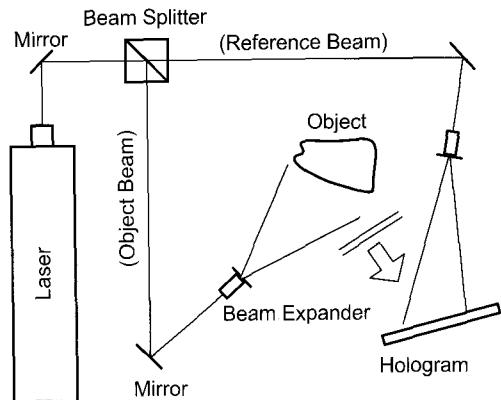
Fig. 1 Holographic interferometer

ESPI는 가장 널리 알려진 홀로그래피기법(holography)과 같은 맥락에서 이해할 수 있다. 즉, Fig. 1에서와 같이 참조광(reference beam)과 물체광(object beam)의 간섭현상을 이용하여 변형 전과 변형 후의 이미지를 홀로그램에 저장하고, 처리하여 이를 재생(reconstruction)함으로서 변형정보를 얻을 수 있다. ESPI에서는 Fig. 2에서와 같이 홀로그램을 대신하여 CCD 카메라와 광합성광학기기(bean combiner)를 이용하여 각 이미지의 위상정보를 레이저의 간섭성질에 의해 일어나는 물체표면의 스페클의 강도분포로 컴퓨터에 저장하고, 화상처리장치를 통하여 두 이미지를 감산(subtraction) 또는 더하기(addition)처리를 함으로서 프린지패턴을 형성하게 된다[6,7]. 이 프린지 패턴은 물체의 변형과 관련이 있으며 이를 해석하기 위하여 다양한 방법이 소개되었으나, 최근에는 가장 유용한 기법으로 위상이동기법(phase shifting method)이 많이 사용되고 있다[8]. 위상이동기법은 ESPI 뿐만 아니라 Holography, Moire 등 비접촉 측정분야에서 다양하게 응용되고 있다. ESPI에서는 위상이동기법을 적용하기 위해 참조광의 광로상에 거울이 장착된 Piezoelectric transducer를 삽입하여 인위적으로 레이저의 위상을 $\pi/2$ 씩 변화하면서 4개의 이미지, $I_1(x, y)$, $I_2(x, y)$, $I_3(x, y)$, $I_4(x, y)$ 를 획득하고, 식 (1)과 같이 처리함으로서

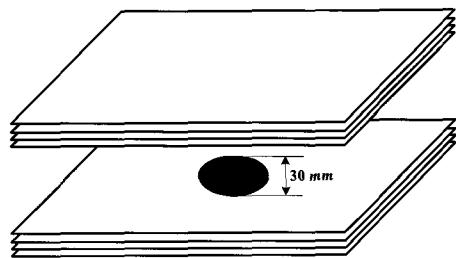
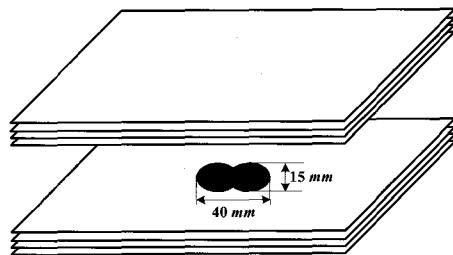
Fig. 3 Artificial defects inside of composite plate

복합재 시험편은 탄소섬유 강화플라스틱 (CFRP, carbon fiber reinforced plastic)의 내부에 테프론 필름을 이용한 내부 인공결합 시험편을 제작하였으며, 실제 충격시험편은 충격시험기를 이용하여 시험편의 중앙에 충격을 가하였다. 인공결합은 충간 분리를 모델링하기 위해 원형 모양의 직경 30 mm, 두께 0.04 mm의 테프론 필름과 충격결합을 모사한 땅콩모양의 길이 40 mm, 높이 15 mm, 두께 0.04 mm의 인공결합을 복합재 성형 시 내부에 삽입하였다. Fig. 3은 인공결합의 형상을 나타내었다.

(a) Circular artificial defect

(b) Peanut-type artificial defect

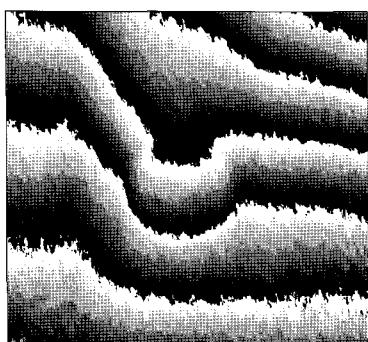
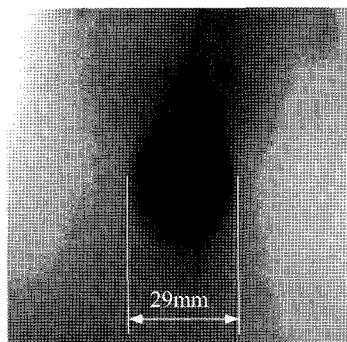
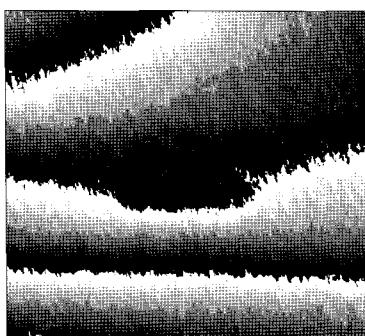
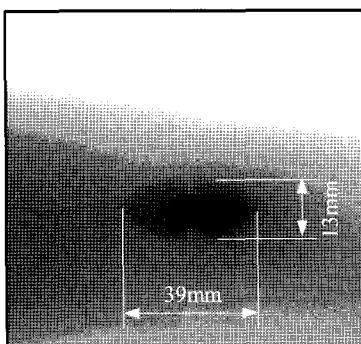
Fig. 4 Detection of defects inside of composite plate

인공결합검사 결과를 ESPI phase map(좌)과 unwrapping된 결과를 gray scale(우)로 Fig. 4에 나타내었다. 내부결합은 실제 결합에 비해 다소 작게 검출이 되었다. 이는 내부에 존재하는 테프론의 열변形이 표면까지 충분히 전달이 되지 않아 나타날 수 있는 현상으로 파악된다. 결합은 unwrapping 결과로부터 line profile를 구하여 직경 30 mm의 원형 결합을 29 mm로 측정하였으며, 40 mm, 15 mm의 땅콩모양의 결합에 대해서 39 mm와 13 mm로 측정하였다.

(a) Circular artificial defect

(b) Peanut-type artificial defect

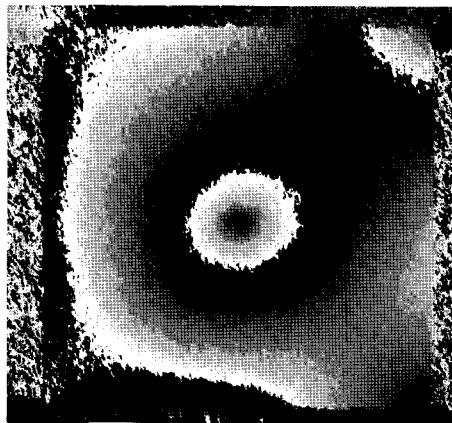
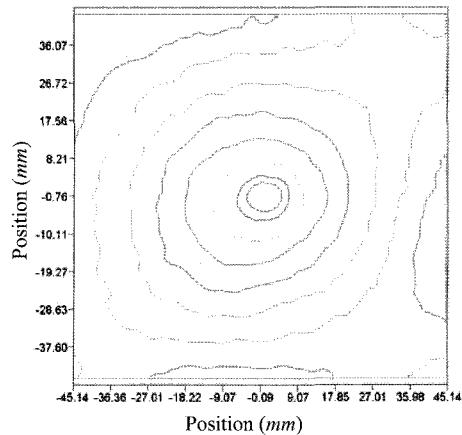
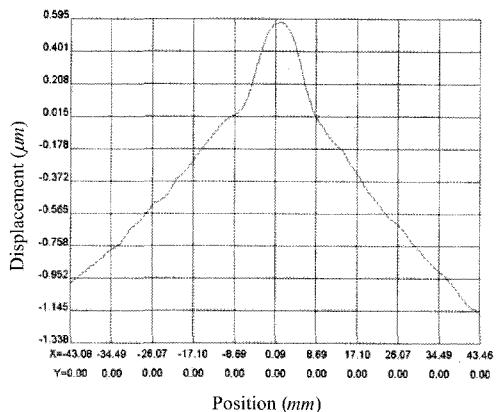
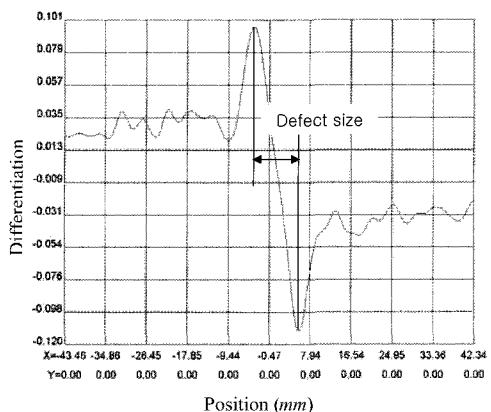
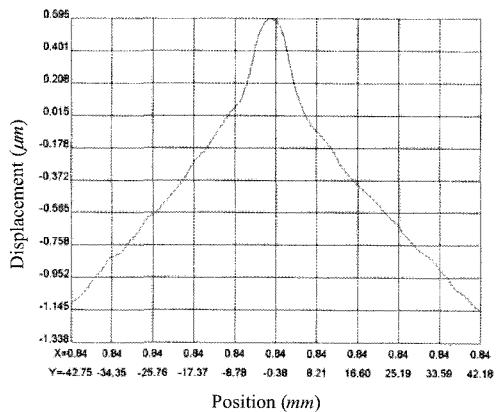
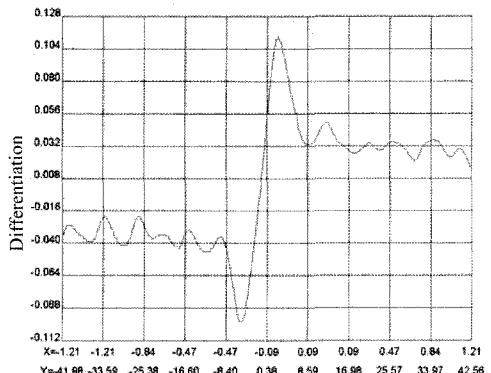
Fig. 5 Front side of impact damage

시험편의 크기는 $100\text{ mm} \times 100\text{ mm}$, 두께는 약 1.8 mm 로 하였다. 실제 충격결함도 인공결함 검사방법과 동일하게 열변형을 이용하여 검사하였으며, 충격 손상 표면과 손상부 후면을 각각 검사하였다. 실제 충격손상실험 결과에서는 충격손상부가 태프론처럼 경계가 일정하지 않아 정확히 결합을 산정하는데 주관적인 판단이 개입될 가능성이 발생하였다. Fig. 5는 실제 충격을 받은 면에서 검사한 결과이며, Fig. 6은 충격면의 후면에서 검사한 결과이다. 정량분석을 위해 표면변위를 측정하고 결합부분에서 line profile를 구하여 결정할 수 있으나, 결합경계가 불명확하였다. 이 문제를 해결하기 위해 측정변위값을 미분하여 기울기를 구하고, 기울기의 최고점을 찾아 결합의 크기로 산정하였다. 충격 손상면에서 결합은 9.94 mm , 7.38 mm 로 검사되었으며, 그 후면에서는 13.03 mm , 6.87 mm 로 측정되었다. 검출결과는 Fig. 7과 같이 각 충격을 벗겨내어 육안 검사하는 방법으로 결과를 비교하였으며, 육안검사결과의 비교에서 5%이내로 잘 일치하였다. Table 2는 ESPI 측정결과와 육안검사결과의 비교를 나타내었다.

(a) phase map and out-of-plane displacement distribution

(b) Out-of-plane displacement to x-axis

(c) Differentiation of out-of-plane displacement $\left(\frac{dz}{dx}\right)$ to x-axis

(d) Out-of-plane displacement to y-axis

(e) Differentiation of out-of-plane displacement $\left(\frac{dz}{dy}\right)$ to x-axis

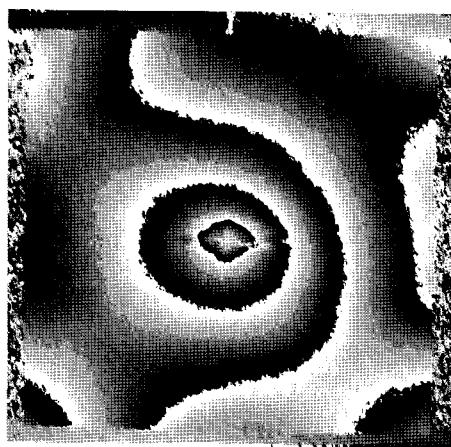
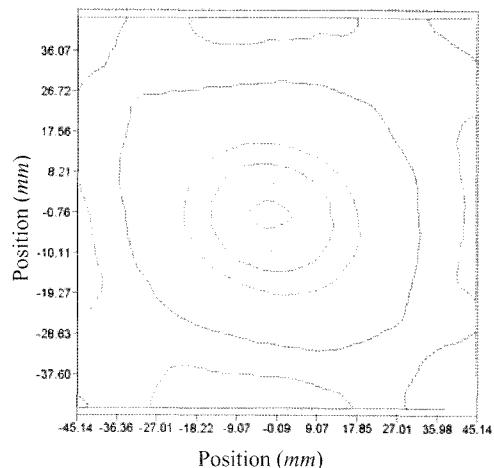
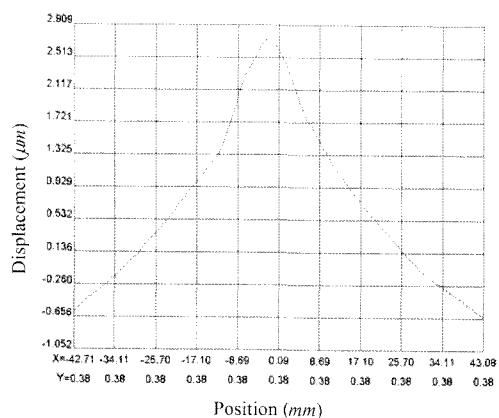
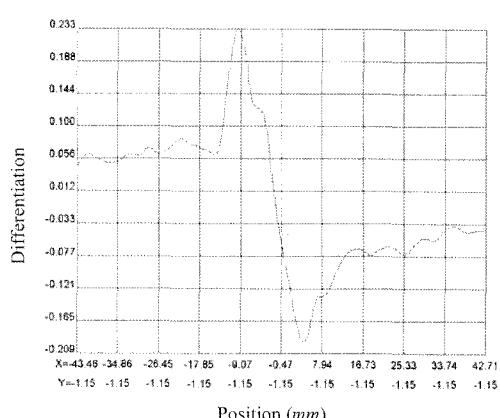
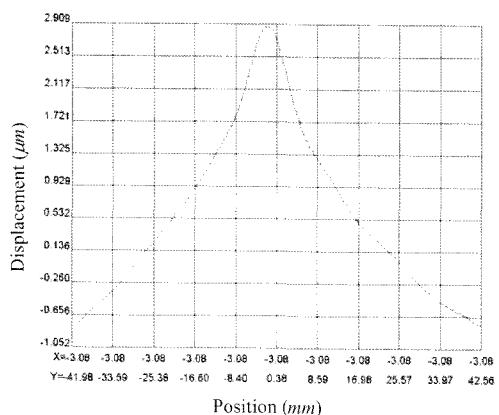
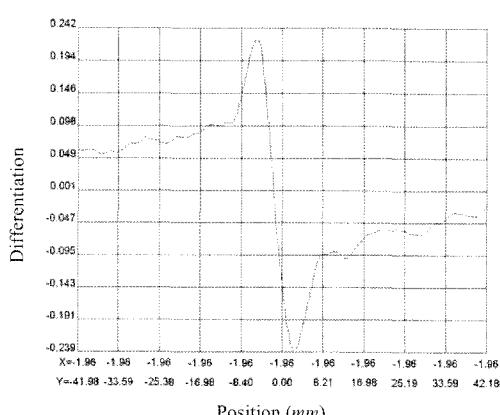
Fig. 6 Back side of impact damage

(a) phase map and out-of-plane displacement

(b) Out-of-plane displacement to x-axis

(c) Differentiation of out-of-plane displacement $\left(\frac{dz}{dx}\right)$ to x-axis

(d) Out-of-plane displacement to y-axis

(e) Differentiation of out-of-plane displacement $\left(\frac{dz}{dy}\right)$ to x-axis
