혼합 하중하에서의 고분자/거친금속 계면의 파손경로

Failure Paths of Polymer/Roughened Metal Interfaces under Mixed-Mode Loading

Abstract Copper-based leadframe sheets were oxidized in two kinds of hot alkaline solutions to form brown-oxide or black-oxide layer on the surface. The oxide coated leadframe sheets were molded with epoxy molding compound (EMC). After post mold curing, the oxide-coated EMC-leadframe joints were machined to form sandwiched Brazil-nut (SBN) specimens. The SBN specimens were used to measure the fracture toughness of the EMC/leadframe interfaces under mixed-mode (mode I + mode II) loading conditions. Fracture surfaces were analyzed by various equipment to investigate failure path. The results revealed that the failure paths were strongly dependent on the oxide type. In case of brown oxide, hackle-type failure was observed and failure path lay near the EMC/CuO interface with a little inclining to CuO at all case. On the other hand, in case of black oxide, quite different failure path was observed with respect to the distance from the tip of pre-crack and phase angle. Different failures occurred with oxide type is presumed to be due to the difference in microstructure of the oxides

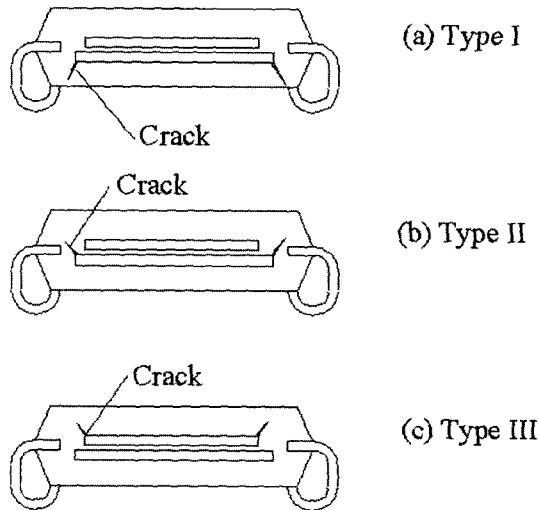
Fig. 1. Three types of popcorn cracks.

표면실장형(surface mounting type) 박형 플라스틱 패키지(thin plastic package)는 세라믹 패키지(ceramic package)에 비하여 제조비용이 저렴할 뿐 아니라 전자기기의 소형화, 경량화 요구를 수용할 수 있어 널리 사용되고 있다. 그러나 패키지를 인쇄회로기판(PCB: Printed Circuit Board)에 실장하기 위하여 솔더 리플로우(solder reflow)를 거치는 동안 종종 팝콘 크랙킹 현상(popcorn cracking phenomena)을 일으켜 문제가 된다.¹⁾ 팝콘 균열(popcorn crack)은 원인이 되는 초기 균열(pre-crack)이 형성되는 위치에 따라 크게 세 가지 형태(type)로 나눌 수 있다.²⁾ (Fig. 1). 다이패드(die pad)와 EMC 사이의 박리(delamination)에 의해서 초기 균열이 형성되고, 이렇게 형성된 초기 균열이 진전하여 팝콘 균열을 형성하는 type I과, 실리콘 칩(Si chip)과 다이패드를 접착시켜주는 다이접착제(die bond adhesive)와 다이패드와의 박리에 의해서 초기 균열이 형성되고, 이렇게 형성된 초기 균열이 진전하여 팝콘 균열을 형성하는 type II, 그리고 다이 패

드와 EMC사이의 박리에 의해서 초기 균열이 형성되고, 이렇게 형성된 초기 균열이 진전하여 팝콘 균열을 형성하는 type III가 그것이다.³⁾ 이 중에서 type I 팝콘 균열은 발생빈도가 비교적 높다고 알려져 있고, 리드프레임(die pad)과 EMC 사이의 접착력 증대가 type I 팝콘 균열의 발생을 억제하기 위한 하나의 해결책으로 간주되고 있다.⁴⁾

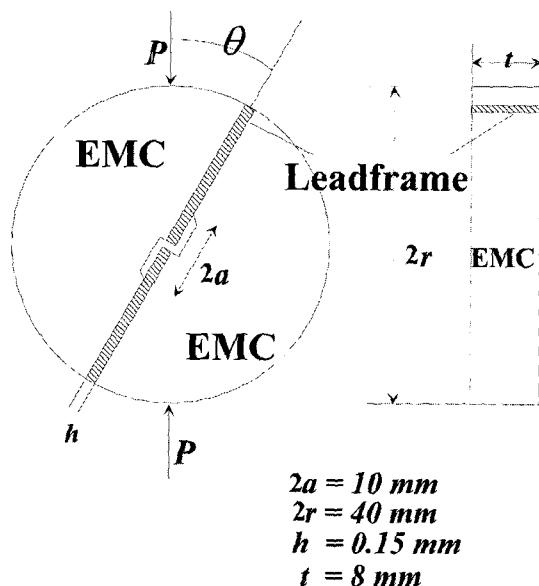
Fig. 2. Schematic diagram of SBN (Sandwiched Brazil-Nut) specimen.

구리재 리드프레임(상품명: EFTEC-64T, 조성: Cu-0.3Cr-0.25Sn-0.2Zn)을 표면세척하고 자연산화물(native oxide)층을 제거한 후 뜨거운 알칼리 용액에 담궈 표면에 갈색산화물 및 흑색산화물을 형성시켰다.⁶⁾ 표면에 산화물이 형성된 리드프레임은 압축성형시스템(compression molding system)을 이용하여 EMC로 몰딩한 후 기계적 가공을 통하여 SBN (Sandwiched Brazil-Nut) 시편을 제작하였다.⁷⁾ 이들 시편은 샌드위치 시편(sandwiched specimen)이라 불리는데, 그 이유는 벌크 EMC 사이에 얇은 리드프레임이 존재하여 마치 샌드위치 구조를 하고 있기 때문이다. 이때 리드프레임은 EMC에 비하여 상대적으로 매우 얇아야 하는데, 그 이유는 계면파괴역학적 관점에서 정의된 샌드위치 시편이 되려면 사이 층(본 연구에서는 리드프레임)이 바깥층(본 연구에서는 EMC)에 비하여 대략 100분의 1 이하로 매우 얇아야 한다.⁸⁾ 이럴 경우 중간층의 역할은 무시할 수 있기 때문에 샌드위치 시편은 마치 중간층은 없고 바깥층만으로 이루어져 있는 균질한 시편(homogeneous specimen)으로 해석이 가능하다.⁸⁾ 여기서 균질한 시편으로 해석이 가능하다는 의미는 시편 내에 존재하는 균열의 에너지방출률(energy release rate)과 외부하중(external loading)의 관계를 규정하는데 있어서 중간층의 존재는 무시되고 오로지 바깥층의 물성만을 고려하여 해석해도 문제가 없다는 의미이다. 본 연구에서 사용된 시편의 형상을 Fig. 2에 나타내었다. 초기 균열(pre-crack)은 사무용품의 하나인 수정테이프(correction tape)를 사용하여 형성하였다. 수정테이프는 두께가 얇고 접착력이 불량하기 때문에 원하는 모양의 초기균열을 형성시키기에 매우 유리하다.

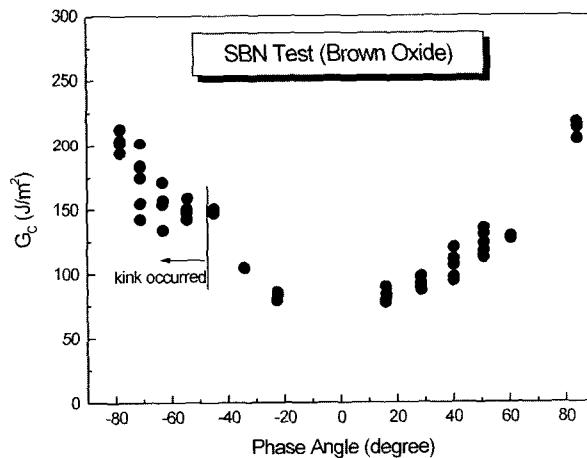
Fig. 3. Fracture toughness of brown-oxide-coated copper-based leadframe/EMC interface measured by using SBN (Sandwiched Brazil-Nut) specimens.

갈색산화물이 입혀진 리드프레임/EMC 계면의 파괴인성치를 SBN 시편을 이용하여 위상각(phase angle)의 함수로 측정한 후, 표면분석을 통하여 파손경로를 규명하였다. 위상각에 따른 계면파괴인성치는 Fig. 3에 나타내었다.

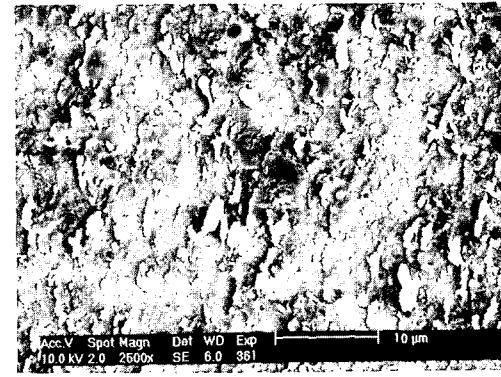
Fig. 4. Far crack-tip region of the leadframe side of which phase angle is 84° . (a) low-magnification, and (b) high-magnification.

SBN 시험 후에 얻어진 파면들을 SEM으로 관찰하였다. SEM 사진은 네 개의 위상각($\Psi = -45^\circ, 29^\circ, 60^\circ, 84^\circ$)에 대하여 초기 균열(pre-crack)에서 가까운 곳(near crack-tip region)과 멀 곳(far crack-tip region)으로 구분되어 얻어졌으며, 저배율과 고배율로 관찰되었다. Figs. 4 ~7은 위상각 -45° 와 84° 에 대하여 초기 균열에서 멀 곳(far crack-tip region)에 대한 SEM 사진들이다. 위상각 및 초기 균열로부터의 거리에 관계없이 거의 비슷한 사진들이 얻어졌기 때문에 대표적인 사진만을 선정하여 나타내었다.

NCR (near crack-tip region)과 FCR (far crack-tip region) 모두에서 작고 미세하며 약간은 기울어져 있는 균열들(oblique micro-cracks)이 발견되었는데, 이들은 huckle이라고 불리운다.¹¹⁾ 전반적으로 NCR보다는 FCR에서 작지만 상대적으로 많은 수의 huckle들이 형성된 것을 알 수 있다. Hackle은 전단성분이 존재하는 조건에서 파손이 일어날 경우 형성되는 것으로 알려져 있다.¹²⁾ Hackle들이 초기 균열선단과 거의 평행하게 어떤 걸을 이루고 있다는 것을 SEM 사진들로부터 알 수 있다. Hackle들이 형성되는 이유는 CuO 결정이 바늘 모양을 하고 있고, 또한 압축성형(compression molding)의 결과로 인하여 EMC 내에는 펄연적으로 많은 수의 작은 기포(void)

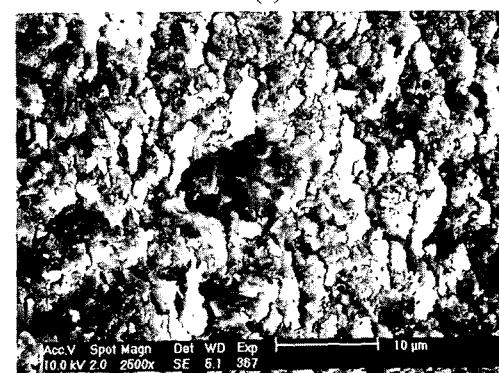
Fig. 5. Far crack-tip region of the EMC side of which phase angle is 84° . (a) low-magnification, and (b) high-magnification.

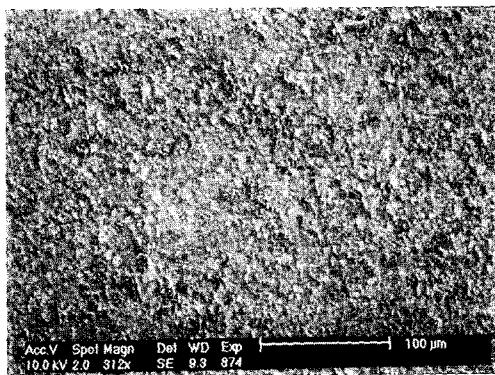
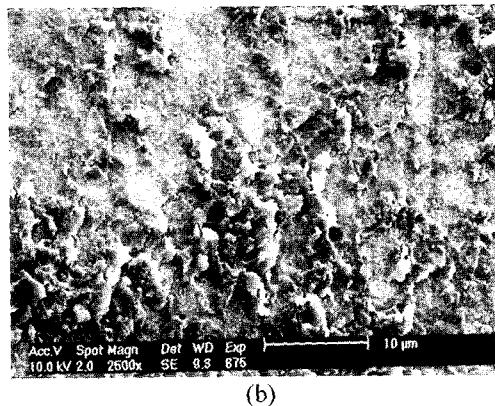
Fig. 6. Far crack-tip region of the leadframe side of which phase angle is -45° . (a) low-magnification, and (b) high-magnification.

위상각과 초기 균열로부터의 거리에 관계없이 전반적으로 비슷한 파면을 보였다. 물론 $\Psi = -45^\circ$ 의 경우에는 위상각의 부호가 음(-)이기 때문에 위상각의 부호가 양(+)인 다른 시편들과는 달리 hickle들이 반대 방향으로 결을 이루고 있다는 것을 알 수 있다. 참고로, Fig. 8에 보인 방식과 같이 위상각의 부호를 정했기 때문에 계면 균열은 양의 위상각에서는 리드프레임 내부로 칭크(kink)되어 진행하려는 경향을 가지게 되며, 반대로 음의 위상각에서는 EMC 칭크되어 진행하려는 경향을 가지게 된다. 이러한 계면균열의 진행 경향은 곧바로 hickle들이 이루고 있는 결의 방향에 반영되어 나타나게 된다. Figs. 4~7에 나타낸 SEM 사진 모두에서 초기 균열은 사진의 원편에 y-축과 평행하게 존재한다. 그렇기 때문에, SEM 사진상에서, 리드프레임쪽 파면에서와 EMC쪽 파면에서 hickle들이 결을 이루고 있는 방향이 서로 반대일 수밖에 없다.

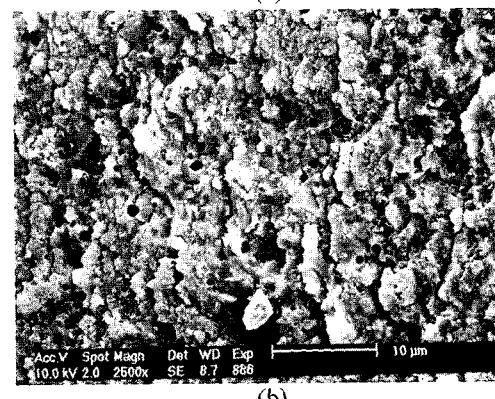
Fig. 7. Far crack-tip region of the EMC side of which phase angle is -45° . (a) low-magnification, and (c) high-magnification.

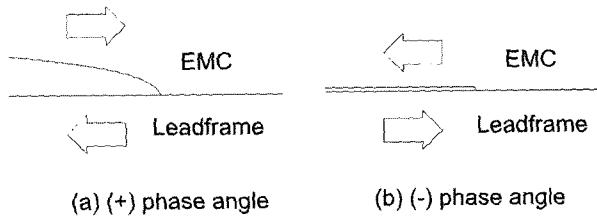
(a) (+) phase angle

(b) (-) phase angle

Fig. 8. Sign convention of the phase angle.

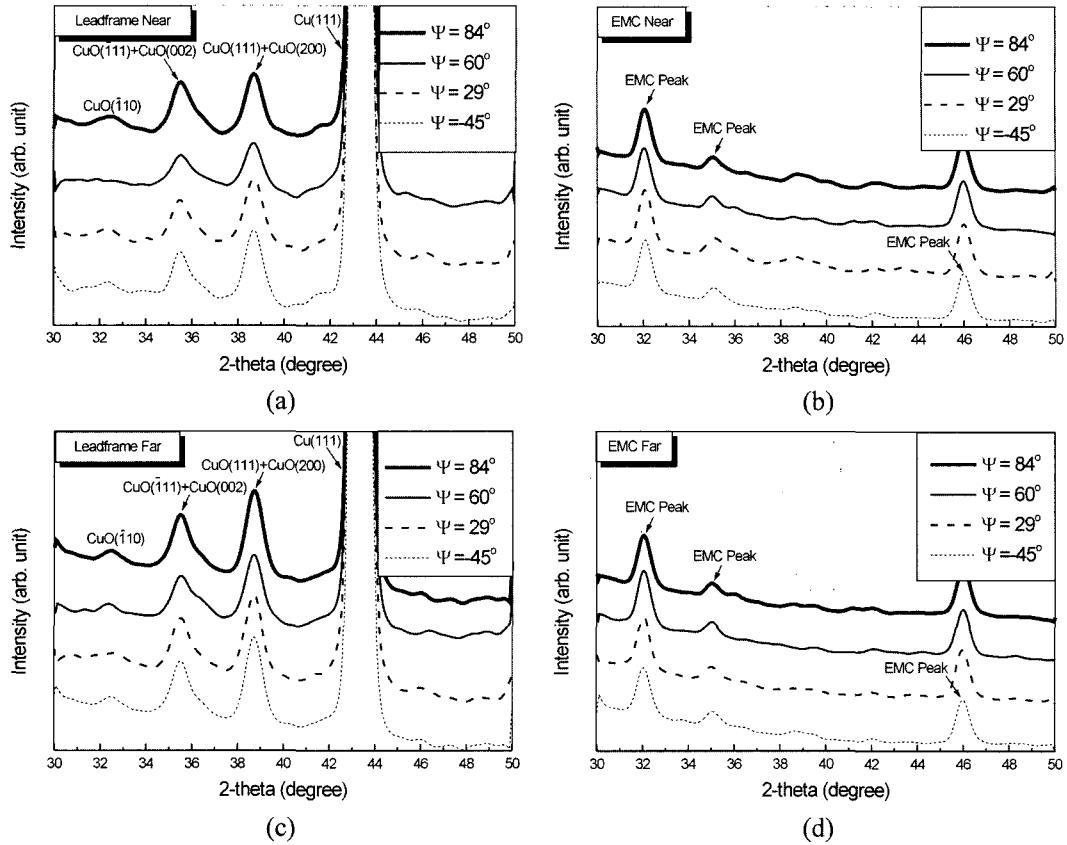
Fig. 9. Glancing-angle XRD out of the fracture surfaces of the SBN tested specimen (brown oxide). (a) leadframe near, (b) EMC near, (c) leadframe far, and (d) EMC far.

SBN 실험 후에 리드프레임쪽 파면과 EMC쪽 파면의 NCR과 FCR에 대하여 소각 X-ray 회절분석(XRD)을 하였고, 그 결과를 Fig. 9에 나타내었다. Fig. 9에서 알 수 있듯이 리드프레임쪽과 EMC쪽 모두에서 위상각에 따라 거의 변화가 없으며, 초기 균열로부터의 거리에 따라서도 거의 변화가 없다는 것을 알 수 있다. 구리산화물에 관련된 X-ray 피크(peak)는 리드프레임쪽에서만 발견되었고 EMC쪽에서는 발견되지 않았는데, 이는 접착하기 전에 원래 리드프레임쪽에 있던 구리산화물들이 EMC쪽으로 이동하지 않았다는 것을 의미하며, 따라서 EMC/CuO/리드프레임 구조에서 파손은 EMC/CuO 계면 근처에서 일어났다는 것으로 해석될 수 있다.

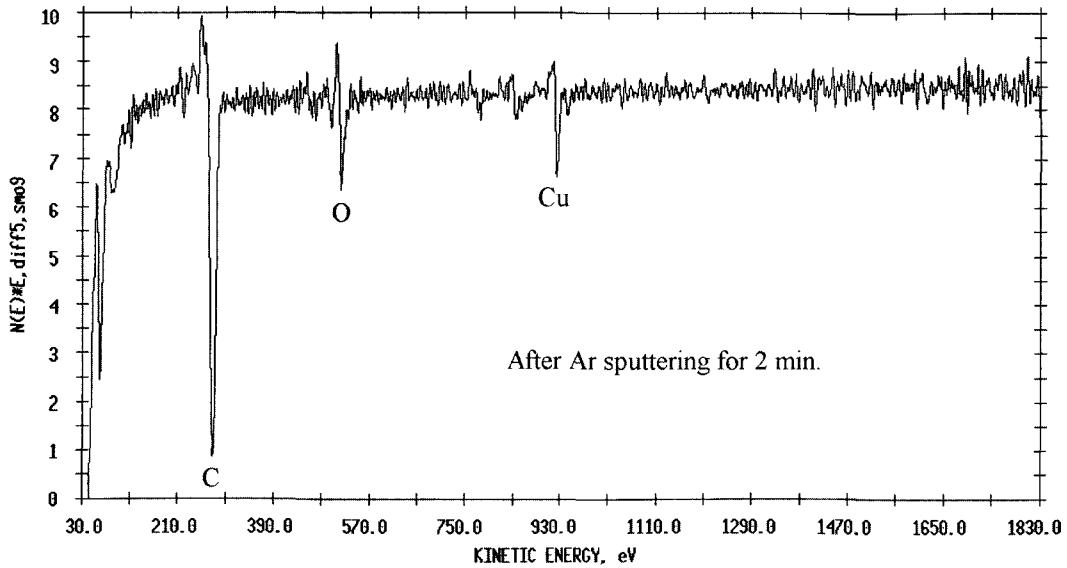
Fig. 10. Auger spectra of a leadframe side after SBN test (brown oxide).

좀 더 정확한 정보를 얻기 위하여 리드프레임쪽 파면 하나를 선택하여 AES (Auger Electron Spectroscopy) 분석을 하였다. Fig. 10에 나타낸 분석 결과에 의하면 표면에는 탄소(C)와 산소(O) 그리고 구리(Cu)가 함께 검출되었다. 표면오염의 영향을 제거한 후에도 탄소가 검출되었다는 것은 EMC내의 에폭시(epoxy)가 리드프레임 표면에 잔존한다고 해석될 수 있다. 산소의 검출로 부터는

특별히 얻을 정보가 없는데, 그 이유는 에폭시와 구리산화물(CuO) 모두에 산소가 함유되어 있기 때문에 검출된 산소가 에폭시 함유되어 있는 산소일 수도 있고 구리산화물에 함유되어 있는 산소일 수도 있기 때문이다. 반면 구리의 검출은 큰 의미를 갖는다. 에폭시가 잔존하는 리

드프레임 파면에서 검출된 구리는 산화물의 구조와 파면의 미세구조를 근거로 CuO에 함유되어 있는 구리로 단정지어도 큰 무리는 없어 보인다. 만일 리드프레임 파면에서 검출된 구리가 CuO에 함유된 구리가 맞는다면, 3.1.2 절에서 XRD 분석결과를 근거로 파손경로가 EMC/

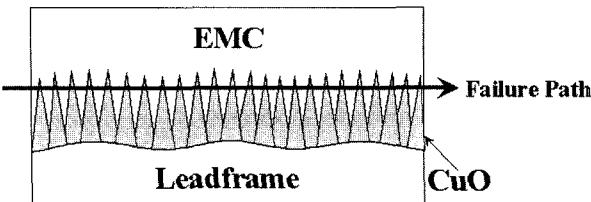
Fig. 11. Schematic illustration of failure path of the SBN-tested specimens (brown oxide).

CuO 계면 근처 어디엔가 있다고 내린 잡정적인 결론을 좀더 확실히 해 준다. 즉, 파손경로가 CuO쪽으로 약간 치우친 EMC/CuO 계면이라고 좀더 확실히 말할 수 있다. SEM, XRD, AES 분석을 통하여 얻은 정보만으로도 파손경로를 어느 정도 정확히 파악할 수 있었기 때문에 더 이상의 표면 분석은 실시하지 아니하였다. SBN 시편의 파손경로를 Fig. 11에 나타내었다.
