차량 배기 계통의 과열에 의한 화재

국립과학수사연구소 김진표

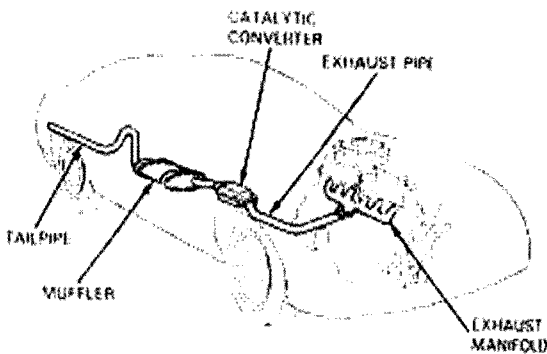
그림 1. 차량 배기 계통

차량 배기 계통은 그림 1에 표현된 바와 같이, 배기 매니폴더 → 프론트 파이프 → 촉매 → 온도센서 → 센터 파이프 → 머플러 → 테일 파이프의 순서로 구성된다.
