論文

하이브리드 복합재 철도차량 차체 적용 적층판의 저속충격특성 연구

A Study on the Low Velocity Impact Response of Woven Fabric Composites for the Hybrid Composite Train Bodyshell

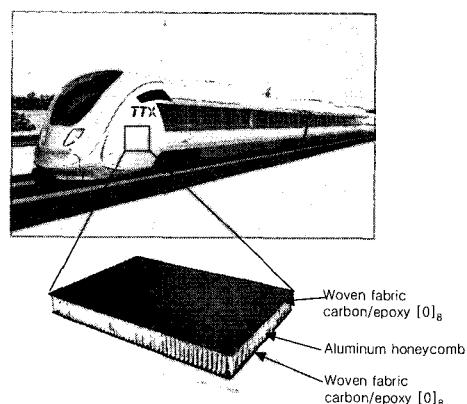
고속 틸팅열차용 하이브리드 복합재 차체는 Fig. 1과 같이 직조된 carbon/epoxy 적층판을 면재로 갖고 알루미늄 하니콤 심재를 갖는 샌드위치 구조를 적용하여 제작된다. 이러한 복합재 샌드위치 구조물은 철재 골조와 혼합되어 차체를 형성하게 된다.

Fig. 1 Hybrid bodyshell of the tilting train.

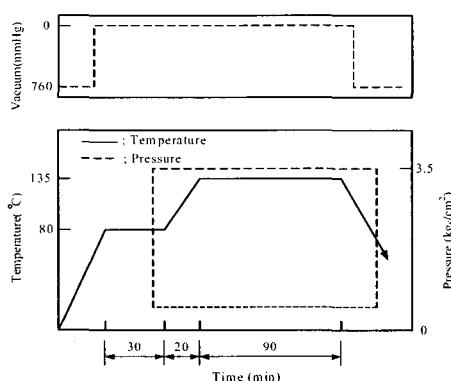
Fig. 2 Autoclave curing cycle.

본 연구에서 적층판의 성형 시 적용된 오토클레이브의 압력과 온도의 이력은 Fig. 2와 같다. 시험편은 성형된 적층판을 다이아몬드 절단기를 이용하여 100mm×100mm로 절단하여 제작하였다.

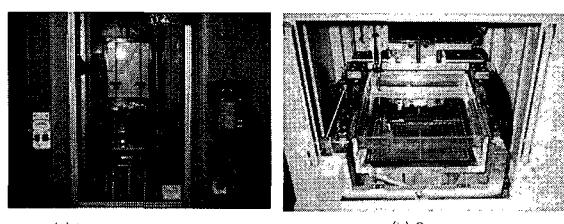
시험편에 대한 저속충격시험은 자유낙하 방식의 충격시험기(INSTRON dynatup 9250HV)를 이용하였으며 시험기 사진은 Fig. 3(a)와 같다. 충격시험기 충격체의 질량은 1.39kg이며 시험편이 시험 중 충격에 의해 움직이는 것을 방지하기 위해 에어클램프로 고정하였다. 또한 충격에너지 는 충격체의 낙하높이를 변화시키면서 조절하였다.

Fig. 3 Impact test machine and damage detection system.

충격에 의해 발생한 손상영역은 Fig. 3(b)와 같은 25MHz 초음파 C-Scan장비(Mi-scope, Hitachi)를 사용하여 관찰하였다.

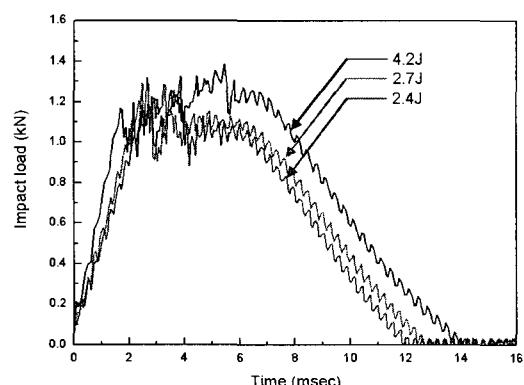
복합 적층판에 가해지는 외부 충격에너지의 변화에 따른 적층판의 거동을 분석하기 [fill]_x 적층판에 대해 2.4J, 2.7J, 4.2J 세 가지의 에너지 변화에 대해 시험하였다. 일반적으로 저속충격시험에서 하중과 에너지 이력은 손상의 발생과 진전에 대한 중요한 정보를 제공하게 되는데 Fig. 4와 5는 충격에너지증가에 따른 충격하중의 이력과 하중-변위 선도를 나타낸 것이다.

Fig. 4 Impact load history for impact energy of 2.4J.

Fig. 4에서 알 수 있듯이 충격에너지가 증가할수록 하중-시간곡선의 기울기가 증가하는 것을 알 수 있으며 충격체와 적층판의 접촉시간은 12msec, 12.7msec와 14.1msec로 역시 충격하중이 증가할수록 증가하였다. 또한 헤르찌안 파손(Hertzian failure)은 각각 3.8msec, 2.6msec 와 1.7msec에서 발생하였다. 또한 헤르찌안 파손 이후에는 급격한 하중의 감소하지만 충격에너지가 2.7J과 4.2J일 경우에는 일차 파손발생후 하중이 증가한 후 감소하는 경향을 보이는데 이것은 충격에너지의 증가에 따라 증가된 충격에너지를 변형과 2차 파손을 통해서 흡수하기 때문으로 판단된다. 각각의 충격하중에 대한 최대충격하중은 1.3kN, 1.33kN 및

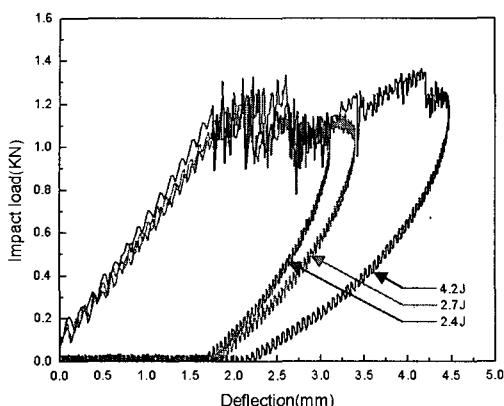
Fig. 5 Impact load and displacement curve.

1.39kN이었다. Fig. 5는 충격하중의 이력과 하중-변위선도를 나타낸 것인데 최대변위는 각각 3.11mm, 3.4 mm 와 4.52mm였다. Fig. 6은 각 충격에너지에 따른 충격에너지 이력을 나타낸 것이다. 이 경우 각 충격에너지별 흡수에너지는 Table 3과 같다.

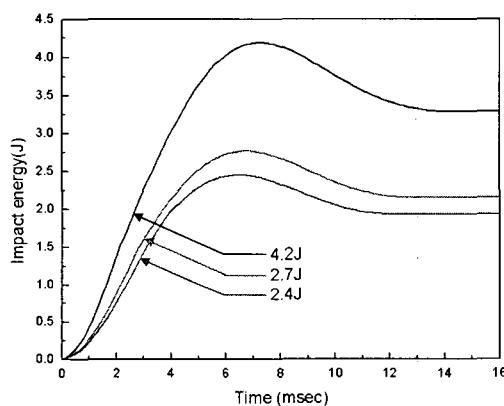
Fig. 6 Impact energy history.

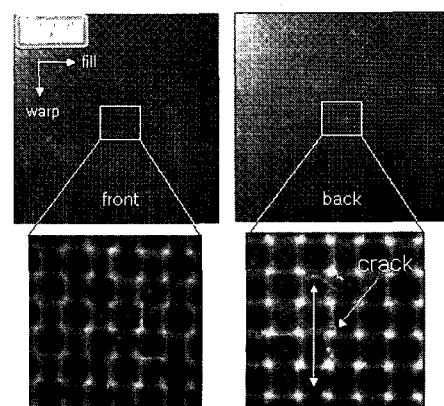
Fig. 7-9는 각 충격 하중 하에서 적층판의 충격을 받은 앞면과 뒷면의 형상을 나타낸 것이다. 충격에너지가 2.4J인 경우 Fig. 7과 같이 충격을 받은 앞면에는 어떠한 압입이 관찰되지 않았으나 뒷면에는 경사와 평행한 방향으로 충간분리와 섬유파단이 관찰되었다. Fig. 8은 충격에너지가 2.7J일 경우로 이 경우에는 앞면에 충격체에 의한 압입이 관찰되었고 뒷면에서도 Fig. 8과 같은 균열이 발생하였다. Fig. 9는 충격에너지가 4.2J일 경우로 이 경우 역시 앞면에 충격체에 의한 압입이 관찰되었고 뒷면에서도 Fig. 9과 같은 균열이 위사와 경사와 평행한 방향으로 열십자형태로 발생하였다.

Fig. 7 Images of front and back surface of samples under 2.4J.

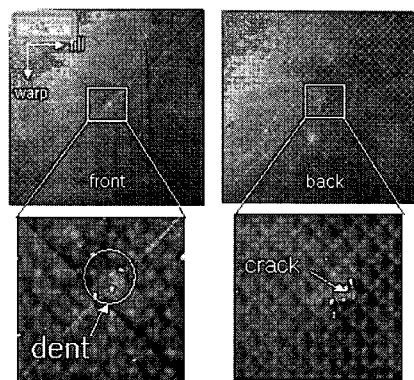
Fig. 8 Images of front and back surface of samples under 2.7J.

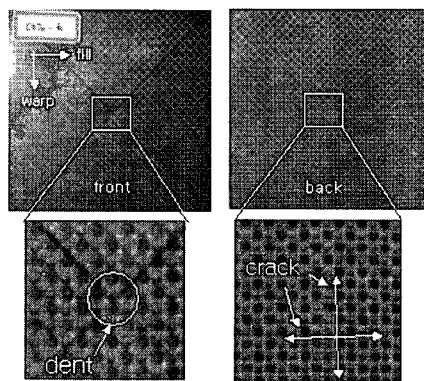
Fig. 9 Images of front and back surface of samples under 4.2J.

Fig. 10은 위의 3가지 충격에너지에 의해 발생한 손상영역을 C-scan을 이용하여 검사한 결과이다. 본 연구에서는 C-scan을 이용하여 적층판 깊이에 따른 충간분리의 분포를 관찰하려고 하였으나 본 시험에 적용된 적층판이 UD와 달리 woven형태이므로 충간분리의 깊이별 분포를 관찰하기는 용의하지 않았다. 따라서 Fig. 10의 형상은 충별충간분리가 서로 겹쳐진 면적을 나타낸 것이다. 충격에너지가 증가할수록 충간분리영역의 형상이 마름모꼴 형상(rhombus shape)에서 열십자 형상(cross-shaped pattern)으로 변하고 충간분리영역 또한 증가하고 있음을 알 수 있다. 그리고 Fig. 10(c)의 충간분리의 형상은 Fig. 9의 적층판 뒷면에서 관찰된 균열의 형상과 일치함을 알 수 있다.

- [fill]₈ 적층판의 경우 각 충격하중조건에서 흡수된 에너지의 비율은 77.5% ~ 78.5% 범위에 있었고 충격 에너지가 증가할수록 흡수에너지 역시 증가하고 있었다.
 - 각 충격에너지 조건에서 적층판의 뒷면에서 균열이 발생하였고 충격에너지가 4.2J일 경우에는 열이 위사와 경사와 평행한 방향으로 열십자형태로 발생하였다.
 - 손상에 대한 C-scan을 이용하여 검사한 결과 충격 에너지가 증가할수록 층간분리영역의 형상이 마름모꼴 형상에서 열십자 형상으로 변하고 층간분리영역 또한 증가하고 있음을 알 수 있다.

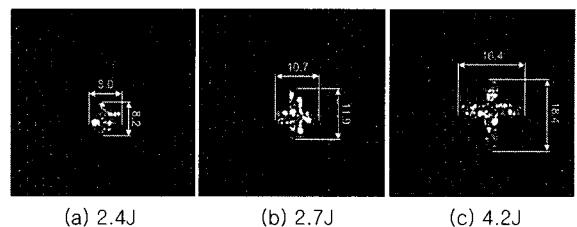
Fig. 10 Delamination area after low velocity impact for $[fill]_8$.

이상의 저속충격실험에 의하여 발생한 손상은 C-scan을 이용하여 검사하였으며 Fig. 12과 13은 각 적층순서별 적층판에서 관찰된 충간분리의 형상이다. 충간분리영역은 Fig. 10에서 관찰된 것과 유사한 형상을 보이고 있다.

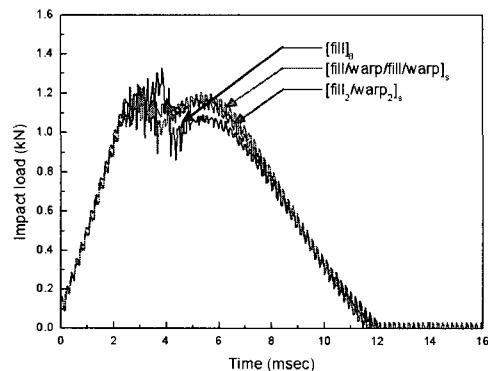
Fig. 11 Impact load history for laminates with different stacking sequence at 2.4J.

경사와 위사방향으로 물성에 차이가 존재한다. 따라서 본 연구에서는 이러한 적조형태의 적층판 특성을 고려하여 $[fill]_8$, $[fill_2/warp_2]_8$, 및 $[fill/warp/fill/warp]_8$ 의 3가지 적층에 대해 충격특성을 비교하였다. 그리고 충격특성의 비교를 위해 충격에너지는 2.4J로 동일한 에너지를 부과하였다. Fig. 11은 각 적층판에 대한 충격하중이력을 나타낸 것이다.

Fig. 11에서 알 수 있듯이 $[fill_2/warp_2]_8$ 와 $[fill/warp/fill/warp]_8$ 는 유사한 하중이력을 보이고 있으나 $[fill]_8$ 의 경우에는 약간 다른 거동을 보임을 알 수 있다. 즉, $[fill]_8$ 의 경우 최대충격하중은 약 3.85msec에서 1.33kN 이었으나 $[fill_2/warp_2]_8$ 와 $[fill/warp/fill/warp]_8$ 는 각각 2.99msec에서 1.24kN과 3.11msec에서 1.23kN이었다. 이러한 현상은 위사방향으로만 적층된 적층판과 위사와 경사방향이 동일하게 분포된 적층구조에 기인한 것으로 판단된다. Table 4는 각 적층판에 대한 흡수에너지와 에너지 흡수율을 나타낸 것이다.

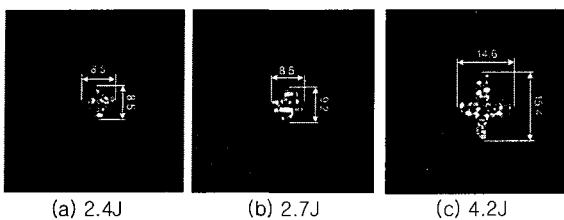
Fig. 12 Delamination area after low velocity impact for [fill₂/warp₂]_s.

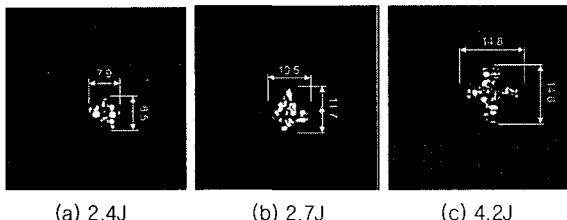
Fig. 13 Delamination area after low velocity impact for [fill/warp/fill/warp]_s.
