월악산국립공원 등산로의 훼손실태 분석^{1a}

Trail Deterioration in Woraksan National Park^{1a}

이 연구는 월악산국립공원 등산로의 훼손실태를 파악하고 바람직한 관리와 정비 복원을 위한 정보를 제공하고자 수행하였다. 영봉을 중심으로 한 4개 등산로의 총 13.5km, 111개 측점에서 등산로 상태를 조사한 바 평균 등산로 폭 2.6m, 나지발생 폭 2.0m, 최대침식 깊이 16cm, 물매 26%로 나타났다. 훼손유형별 발생빈도는 암석노출(59%), 뿌리노출(36%), 노폭확대(28%) 등의 순이었고, 건전한 지점의 출현빈도는 24%로 그리 높지 않았다. 또한 훼손발생지점의 등산로 상태는 건전한 지점과 상당한 차이를 보였다. 등산로 주변으로 확산되는 훼손의 진행단계와 범위를 파악하기 위한 환경피해도는 3등급이 3.9m, 4등급 1.4m, 5등급 1.2m, 6등급 0.3m로 환경피해도 등급이 높을수록 훼손폭이 좁았다. 4등급 이상의 폭은 2.8m이었고 덕주사~보덕암삼거리 구간이 가장 넓었으며, 등산로 시설의 평균 설치 길이는 196m/km이었다. 월악산국립공원의 등산로 훼손상태를 종합하면 다른 국립공원에 비해 우려할만한 수준은 아니나 안전 지향의 시설 중심으로부터 자연보전 지향의 종합적이고 체계적인 정비 복구로 적극적인 보완이 이루어져야 할 것을 제안하였다.

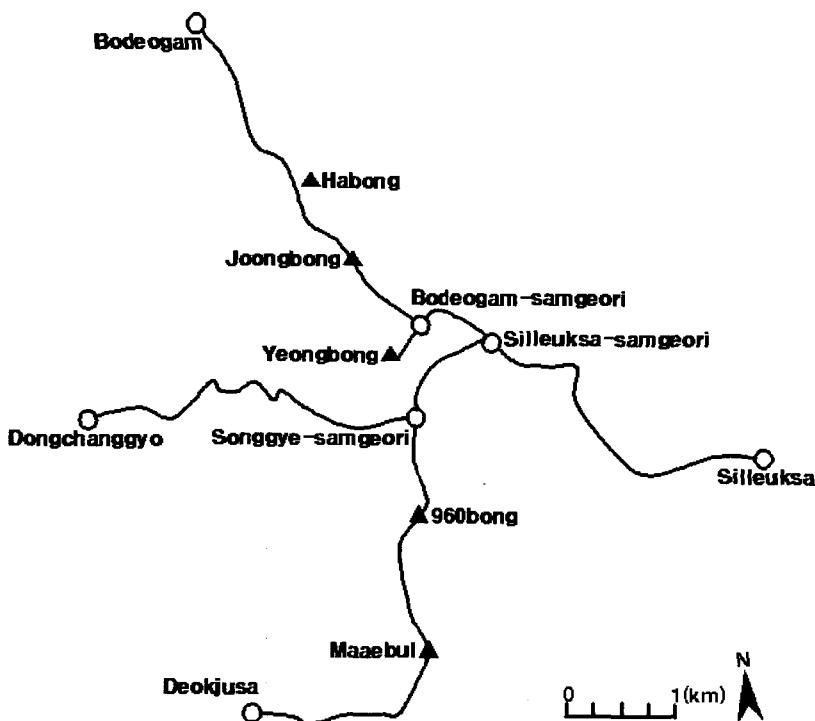
Figure 1. Location of surveyed trails in Woraksan National Park

월악산국립공원 등산로에서 나타난 각종 훼손실태를 파악하기 위해 먼저 예비답사 및 공원관리 담당자와의 협의를 거친 결과, 탐방객의 접근성이 양호하고 등산로가 많이 분포된 송계지구와 덕산지구를 일차 대상구역으로 선택하였다. 이 지역의 법정등산로 7개, 총 35.3km 중 월악산국립공원에서의 산행활동의 주요 거점이라고 판단되는 영봉(1,097m)을 중심으로 한 동서 방향의 송계리~신륵사 구간(5.4km)과 남북으로 분포한 덕주계곡~수산리 구간(9.0km)의 2개 등산로, 총 14.4km를 조사대상 등산로로 선정하였다(Figure 1).
