〈논문〉

초음파를 이용한 금속기지 복합재료의 열충격 손상 평가

Evaluation of Thermal Shock Damage of Metal Matrix Composite Using Ultrasonics

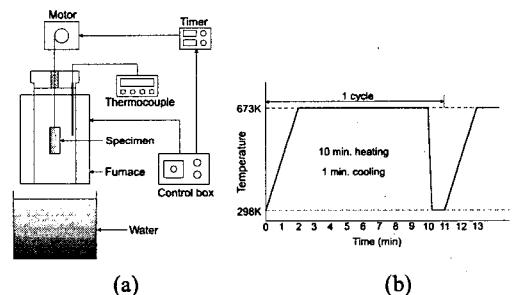
Fig. 2 Schematic diagram of thermal shock test and time-temperature profile

열충격 시험은 Fig. 2에 나타낸 바와 같은 시험편의 가열 및 냉각 과정을 자동으로 제어할 수 있는 열충격 시험장치를 이용하여 반복적으로 열충격을 가하였다. 시험은 시험편을 673K의 온도로 유지되고 있는 전기로 속에서 10분간 가열시킨 후 298K의 냉각수 속으로 투하시켜 1분간 냉각시켰다. Fig. 2(b)에 나타낸 이와 같은 한번의 가열-냉각 과정을 1사이클로 하여 1000 사이클 까지 열충격 시험을 수행하였다. 최대 사이클 온

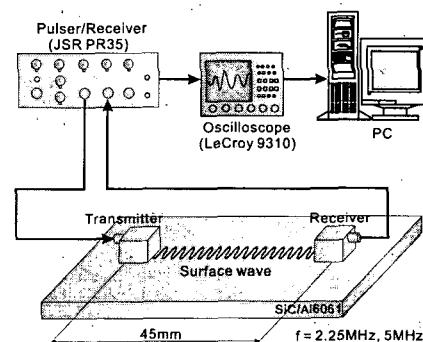
Fig. 3 Schematic diagram of ultrasonic surface wave measurement

이클을 가하기 전에 속도와 감쇠를 측정하고 열충격이 1000 사이클까지 진행되는 동안 매 100 사이클마다 열충격 시험기에서 꺼내어 측정하였다. Fig. 3에 표면파 측정의 개요도를 나타내고 있다. 주파수의 변화에 따른 시험편의 표면파 속도와 감쇠의 변화를 규명하기 위해 2.25MHz와 5MHz 탐촉자를 사용하여 비교하였다.

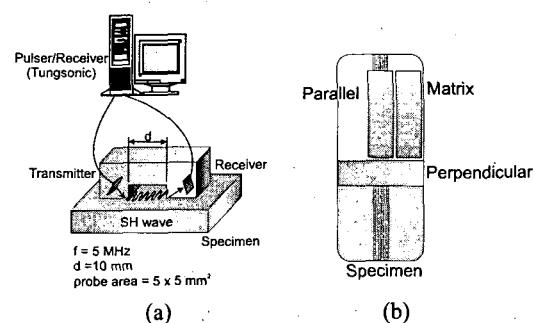
Fig. 4 Schematic diagram of experimental set-up for ultrasonic SH-wave measurement

실험은 Fig. 4(a)에서 보여주는 것과 같은 SH파 탐촉자를 이용한 초음파 표면음전기(Toshiba Tungaloy Co. Tungsionic)를 사용하여 수행하였다. SH파 탐촉자는 가로 세로 각각 5mm×5mm 크기의 PZT[Pb(ZrxTi1-x)O3] 진동자를 가진 송신 탐촉자와 수신 탐촉자가 10mm 간격을 가진 브릿지 형태로 입사각 19°, 중심주파수는 5MHz이다. 측정은 SH파가 시험편을 전파하는 방향에 따른 특성을 비교하기 위해 Fig. 4(b)에서 보여주는 바와 같이 SH파가 강화섬유의 방향과 평행하게 전파하는 경우(Parallel), 강화섬유와 수직 방향으로 전파하는 경우(Perpendicular), 그리고 강화섬유가 함침되지 않은 부분(Matrix)에 대하여 SH파를 측정하였다. 시험편은 먼저 열충격 사이클을 가하기 전에 SH파를 측정하고 열충격 사이클이 1000 사이클까지 진행되는 동안 매 100 사이클마다 열충격 시험기에서 꺼내어 측정하였다.

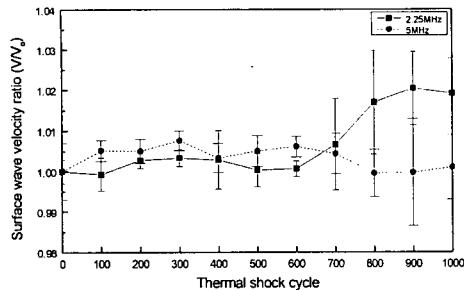
Fig. 5 Relationship between surface wave velocity ratio and number of thermal shock cycle

Fig. 5는 $\Delta T = 375 K$ 의 열충격 사이클 증가에 따른 표면파의 속도변화를 각각 중심주파수 2.25MHz와 5MHz의 탐촉자에 대하여 나타내었다. 열충격 사이클의 증가에 따른 표면파의 속도변화(V)를 초기상태와 비교하기 위해 시험편의 초기 속도, 즉 0사이클일 때의 속도(V0)로 무차원화시켜 나타내었다. 측정결과에서 보여주는 바와 같이 5MHz에서는 다소 불규칙적이고 별다른 변화를 보이지 않는 반면, 2.25MHz에서는 600사이클 이후 다소 증가함을 보여주고 있다.

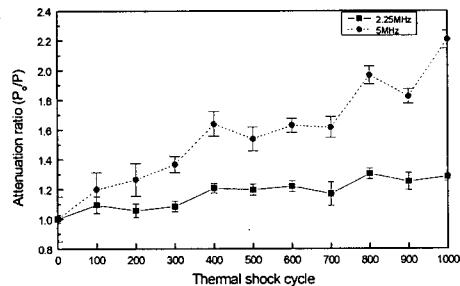
Fig. 6 Relationship between attenuation ratio and number of thermal shock cycle

Fig. 6은 열충격 사이클의 변화에 대한 초음파 표면파의 감쇠특성을 2.25MHz, 5MHz의 주파수에 대하여 나타내었다. 그래프는 열충격 사이클을 받지 않은 상태에서의 음압(P0)을 각 열충격 사이클의 시험편에 대하여 측정한 음압(P)에 대하여 무차원화 시켜 감쇠변화의 비로 나타내었다.

결과에서 보여주는 바와 같이 열충격 사이클이 증가할수록 감쇠비는 점차 증가하고 있다. 이는 열충격 사이클이 증가함에 따라 시험편 표면에서의 균열과 반복되는 내부응력의 발생으로 인하여 표면 근방에서 결함이 발생함으로써 초음파의 산란을 유발시켜 진폭의 감쇠를 가져오기 때문이다. 그리고 2.25MHz 주파수에서는 감쇠비가 미소하게 증가한 반면 5MHz에서는 상대적으로 보다 높은 감쇠비의 증가를 보여주고 있다. 일반적으로 이와 같은 감쇠계수의 주파수 의존 특성은 주파수가 증가함에 따라 전파하는 초음파 파장(wavelength)의 감소에 기인하는 것이다.

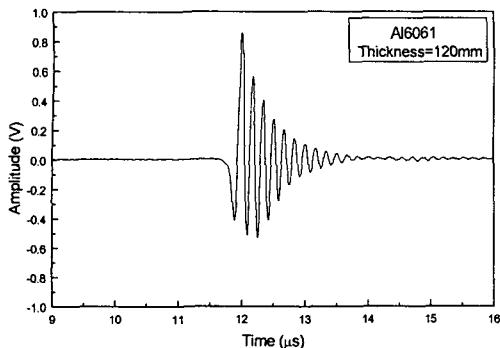
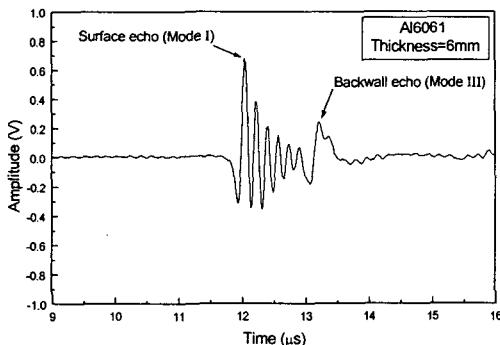
(a) Al6061 (Thickness=120mm)

(b) Al6061 (Thickness=6mm)

Fig. 8 The received SH-wave waveforms for different thickness

Fig. 8은 이와 같은 SH파 전파 경로 예측을 검증하기 위해서 실시한 예비시험에서 얻은 결과이다. (a)는 시험편에 사용된 기지재와 동일한 Al6061 합금으로 두께 120mm의 기지재 시험편을 준비하여 SH파를 입사시켜 수신된 파형이다. 기지재 시험편은 내부에 SH파가 반사될 수 있는 개재물이 없으며 또한 두께가 120mm이기 때문에 입사된 SH파가 저면에서 반사되어 수신될 수는 없다. 따라서 12μs 부근에서 나타난 단일 에코는 기지재 시험편의 표면 깊이를 따라 전파한 SH파의 에코임을 알 수 있다. (b)는 저면 및 SiC 섬유에서 반사가 일어나지 않는 (a)의 기지재 시험편과 비교하기 위해서 SiC/Al6061 시험편에서 SiC섬유가 함침되지 않은 Matrix 부분에 대하여 측정한 것이다. SiC/Al6061 시험편에서는 (b)의 기지재 시험편과는 달리 두 개의 에코가 검출되었는데 12μs 부근의 첫 번째 에코는 (a)의 기지재 시험편에서의 것과 매우 유사한 패턴을 보여주고 있다. 따라서 첫 번째 에코는 Fig. 7에서 Mode I으로 정의된 표면 깊이를 따라 전파하여 수신된 에코(이하 표면에코)임을 추정할 수 있다. 그리고 두 번째 에코는 파형의 후반부에 표면 에코(surface echo)의 1/3 정도 크기의 진폭을 나타내었는데 이것은 송신 탐촉자로부터 사각입사(angle

incident)된 SH파가 6mm 깊이의 시험편 저면에서 반사되어 수신된 저면반사 에코(back reflection echo)로 Fig. 7에서 Mode III의 경로를 따른 것으로 추정할 수 있다.

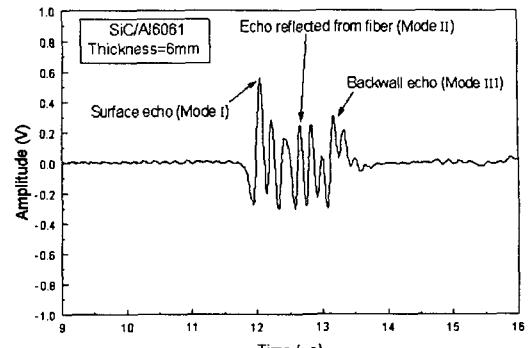
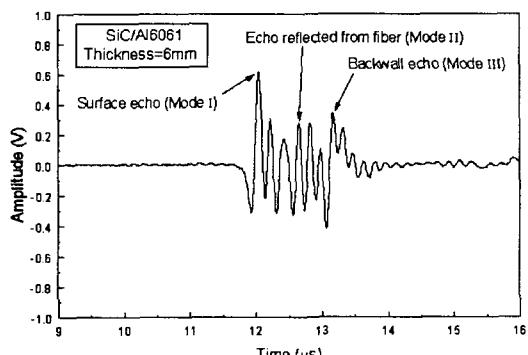
(a) Parallel with fiber

(b) Perpendicular to fiber

Fig. 9 Typical waveforms at different propagating direction in MMC

Fig. 9는 SiC섬유가 강화된 부분에 대하여 측정한 것이다. 결과에서 알 수 있듯이 SiC섬유와 평행(a) 및 수직(b)하게 전파하여 수신된 두 파형은 매우 유사한 패턴을 나타내고 있다. 여기서 두 방향에서의 파형 모두 12 μ s 부근의 에코는 표면 에코(Mode I)이고, 13 μ s 이후의 에코는 저면반사 에코(Mode III)임을 알 수 있다. 또한 두 방향 모두에서 표면 에코와 저면반사 에코 사이에 또 다른 에코가 관찰되었는데 이것은 시험편의 중앙에 강화되어 있는 SiC섬유 다발로부터 반사된 에코(echo reflected from interface)로 Mode II의 경로를 따른 것으로 추정된다. 따라서 Mode I으로 정의

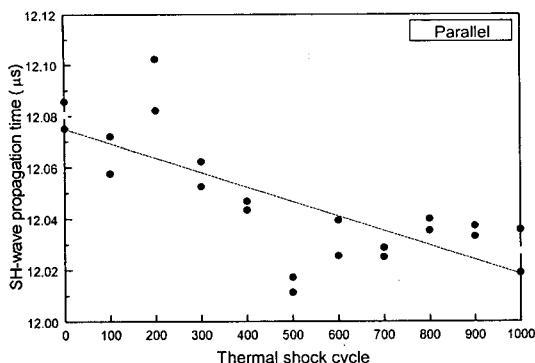
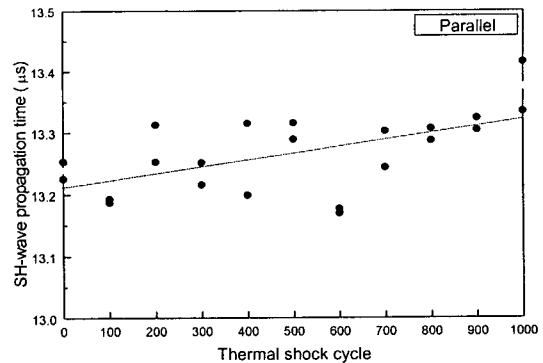
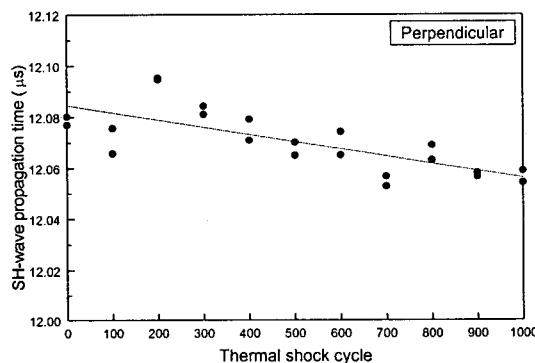
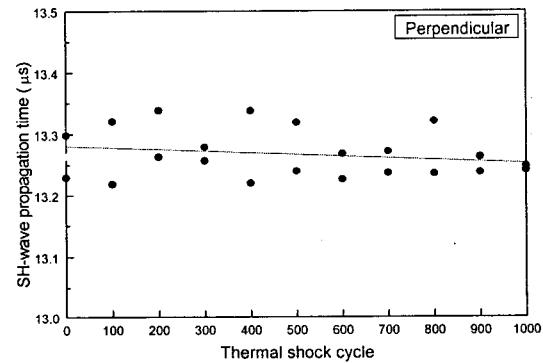
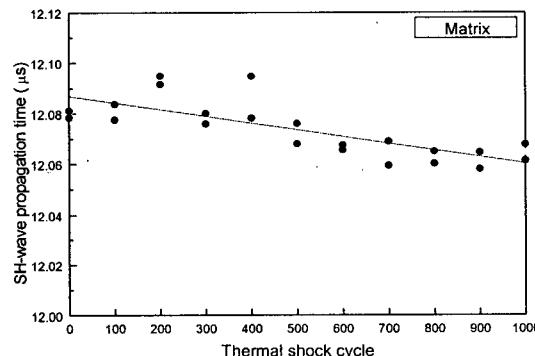
(a) Parallel direction with fiber

(b) Perpendicular direction to fiber

(c) Matrix direction

Fig. 10 Relationship between SH-wave propagation time and the number of thermal shock cycle (Mode I)

Fig. 10은 $\Delta T = 350 K$ 의 열충격 사이클의 증가에 따른 표면에코의 전파시간의 변화를 각각의 전파 방향에 대하여 나타낸 것이다. 표면깊이를 따른 전파시간은 세 방향 모두 200 사이클까지는 다소 증가하였다가 이후 사이클의 증가에 따라 점차적으로 감소하는 경향을 보여주고 있다.

특히, Fig. 10(a)와 같이 섬유방향과 평행한 경우 Fig. 10(b)의 Perpendicular와 (c)의 Matrix 방향보다 두드러진 감소를 나타내었다.

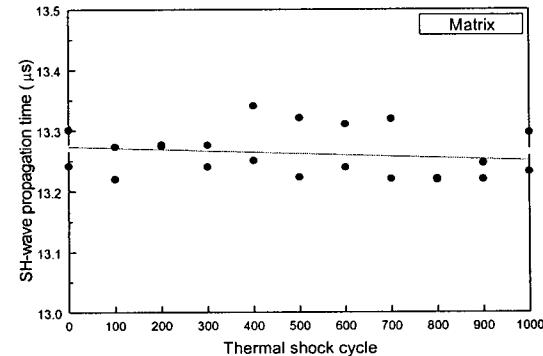
(a) Parallel direction with fiber

Fig. 11 Relationship between SH-wave propagation time and the number of thermal shock cycle (Mode III)

Fig. 11은 시험편을 전파한 SH파의 Mode III 경로를 통한 저면 반사에코 신호의 전파시간 변화

를 열충격 사이클에 따라 나타낸 것이다. Fig. 11(b)와 (c)의 Perpendicular와 Matrix 방향의 경우는 아주 미소하게 감소하거나 별다른 변화를 보이지 않은 반면 (a)의 parallel 방향의 경우는 사이클의 증가에 따라 전파시간이 증가하는 경향을

보여주었다. 이러한 현상은 기지재와 SiC섬유 사이의 계면에서 손상으로 인한 전파시간 및 전파속도변화의 요인으로 판단된다.

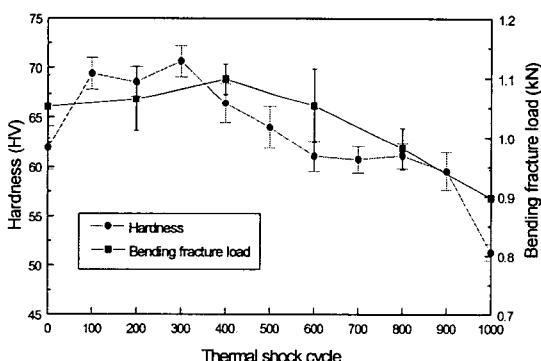
Fig. 12 Relationship between hardness and residual strength and the number of thermal shock cycle

Fig. 12는 기계적 특성 변화를 평가하기 위하여 열충격 사이클의 증가에 따른 시험편의 Vicker's 경도와 3점 굽힘 시험을 통하여 측정한 잔류강도의 변화를 파단 굽힘 하중의 값으로 나타낸 것이다. 3점 굽힘 시험은 열충격을 가하지 않은 시험편과 각각 200, 400, 600, 800, 1000 사이클의 열충격을 가한 시험편을 4개씩 추출하여 실시하였다. 경도는 열충격을 가하기 전 약 64의 경도를 나타냈는데 열충격 사이클이 증가함에 따라 300 사이클까지는 약간 증가하여 경도 71로 약 9%의 증가를 나타내었으나 이후 점차적으로 감소하여 1000 사이클의 열충격을 받은 후에는 경도값이 약 50으로 초기상태와 비교하여 약 20%의 경도 감소를 나타내었다.

또한 잔류강도는 400 사이클까지는 잔류강도가 초기보다 약 5% 증가하였다가, 이후 사이클이 증가함에 따라 점차적으로 감소하여 1000 사이클 후에는 초기보다 약 15%의 감소를 나타내었다. 한편, 경도 및 잔류강도 변화에서 대략 300 사이클까지는 오히려 기계적 성질이 다소 증가되는 양상을 나타내었다. 이와 같이 강도가 증가하는 주요기구에 대해서는 향후 보다 깊은 연구가 요구된다.

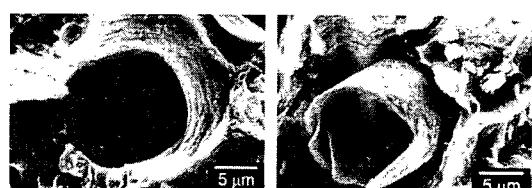
(a) before thermal cycles (b) after 1000 cycles
Fig. 14 Scanning electron micrograph of the interface between fiber and matrix ($\times 3500$)

Fig. 14는 3점 굽힘 시험을 실시한 시험편의 파단면 중에서 SiC 섬유와 Al6061 사이의 계면 사진으로 (a)의 열충격을 가하기 전의 계면상태는 양호한 접합상태를 보이고 있으나 (b)의 1000 사이클의 열충격을 가한 후의 시험편에서는 SiC 섬유와 Al6061 기지재 사이에서 계면분리(debonding)가 다수 관찰되었다. 이러한 결함들의 증가는 앞서 언급한 SH파의 감쇠 및 전파속도 차이의 원인 중 하나로 판단된다.
