화재를 입은 콘크리트구조물의 손상평가방법 및 보수보강 대책

(Evaluation and Repair Methods of Fire-Damaged Concrete Structures)

이 성 민
삼안건설기술공사 철도사업본부장
공학박사 · 구조기술사
smlee@samaneng.com

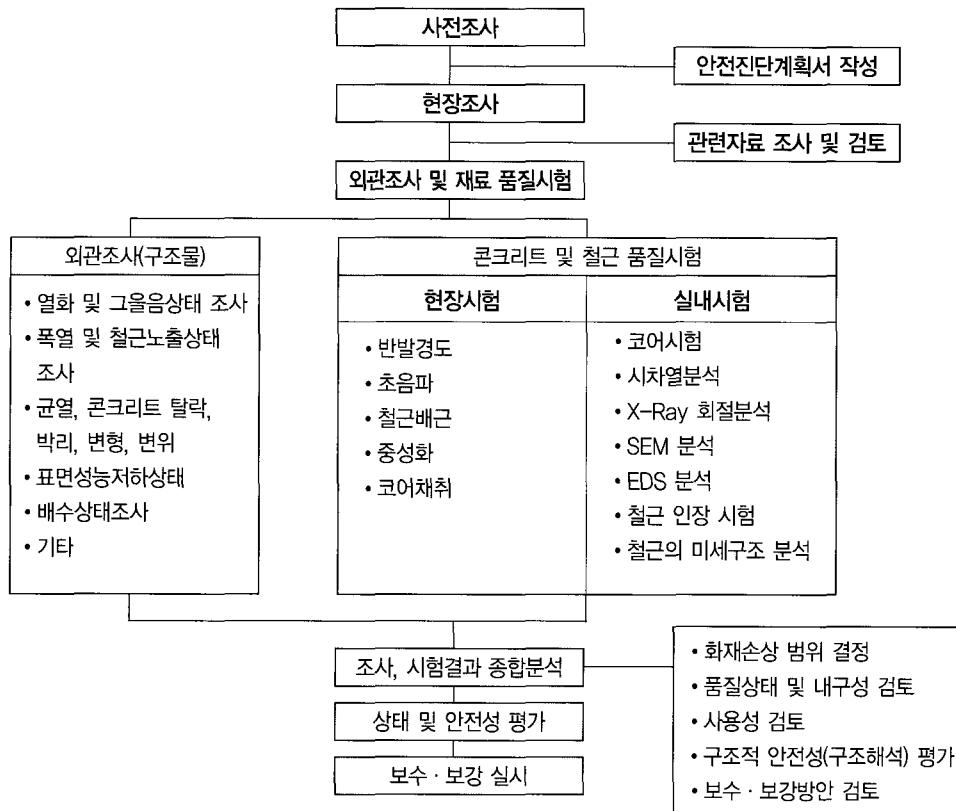
그림 1. 안전진단 흐름도

화재에 의한 손상을 입은 콘크리트구조물의 안전진단 흐름도는 그림 1과 같다.

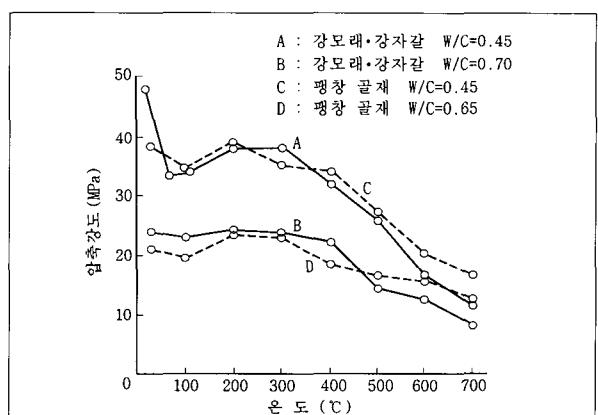
그림 2. 가열온도에 따른 콘크리트의 압축강도

압축강도는 콘크리트의 온도가 500°C에 이르면 상온의 80% 정도로 떨어지며, 탄성계수도 같은 경향을 나타낸다.

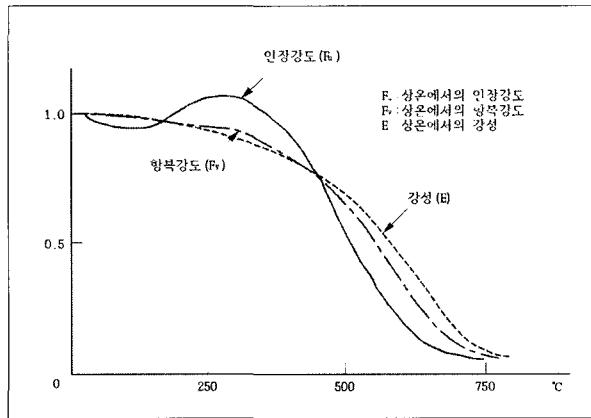
그림 4. 가열온도에 따른 철근의 강도 및 강성

화재가 발생하여 철근이 고온에 노출되는 경우 주변 온도에 따라 강도 및 강성이 변하게 된다. 그림 4는 고온에서의 인장강도, 항복강도 및 강성의 변화를 나타낸 것이다. 약 130~200°C까지는 철근의 성질에 큰 변화가 일어나지 않지만 약 200°C를 초과하면 강재의 거동은 비선형적인 특성을 나타낸다. 온도가 증가함에 따라 강도와 강성이 저하되고 약 500°C 이상에서는 심한 변화가 시작된다.

인장강도는 100~300°C 사이에서 변형도 노화현상 (Strain Aging)에 의해서 일시적으로 소폭 증가하는 특이한 현상을 보이나 그 이상의 온도에서는 강도가 감소하며 약 600°C 정도에서 인장강도와 항복강도는 상온에서의 강도에 절반정도로 감소된다. 강성의 변화는 철근의 변형과 직접적인 관계가 있으므로 매우 중요하다. 600°C 정도에

서의 강성은 상온에서의 60% 정도로 감소된다. 또한 온도가 250~300°C의 온도에서는 철근의 크리프(Creep) 현상도 증가된다.

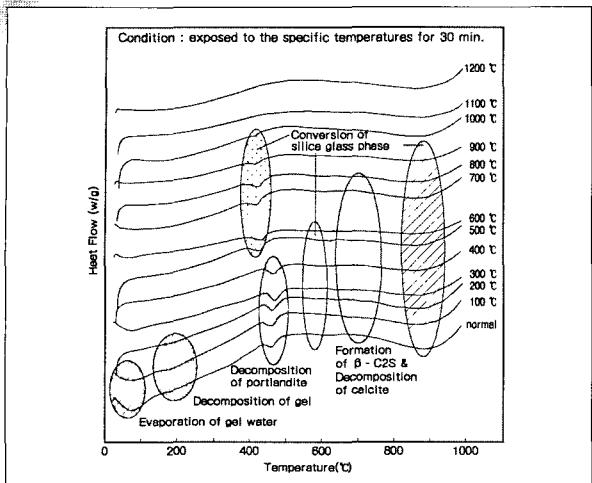
그림 5. 콘크리트 시료에 대한 DSC 분석 사례

콘크리트는 시멘트의 수화반응에 의해 많은 수화생성물을 함유하고 있으며 이들 수화생성물은 온도의 변화에 따라 결정구조가 변화되며 변화할 때에 에너지를 흡수 또는 방출한다. 또한 수화물의 결합수와 흡착수 등이 이탈하는 과정에서도 열변화 등을 일으키기 때문에 미리 열변화를 일으킨 시료를 열분석 할 경우 그 온도에서는 특별한 에너지의 흡수나 방출은 발생하지 않는다. 따라서 열변화를 일으키지 않은 시료와 열변화를 일으킨 시료를 각기 열분석 하여 비교 분석함으로서 콘크리트의 화재온도를 추정할 수 있다.

석(DSC : Differential Scanning Calorimetry), 열중량 분석(TGA : Thermo Gravimetric Analysis)을 실시하여 콘크리트 중의 시멘트 수화물의 온도에 대한 반응정도를 확인할 때 신뢰성이 좋은 방법이나, 시험과 결과의 분석에 있어 전문적인 지식이 요구되는 시험으로 전문가의 판단이 매우 중요하다.

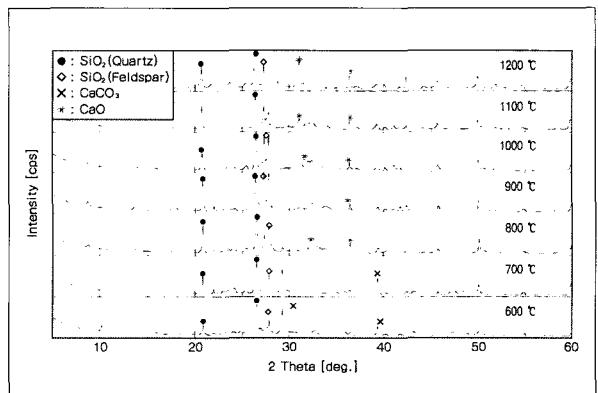
그림 7. X-ray 회절분석 사례

X-ray 회절분석은 모든 물질을 구성하고 있는 광물질들을 화학분석에 의하지 않고 쉽게 반응생성물질을 찾을

수 있는 분석방법으로 경화한 콘크리트의 구성물질을 찾기 위하여 시멘트의 수화생성물의 종류를 관찰하고 생성된 수화물의 양을 피크의 강도에 의하여 상대적으로 판단하여 콘크리트의 물성을 추정하고 콘크리트 물성의 이상 원인을 판별하기 위하여 실시한다. 화재에 의한 고온의 영향으로 콘크리트 중의 시멘트수화물의 변화를 정량적으로 측정하여 화재온도와 온도의 작용시간을 추정하기 위하여 각 부위별 표면에서부터 깊이별로 미분말을 채취하여 X-ray 회절분석을 실시한다.

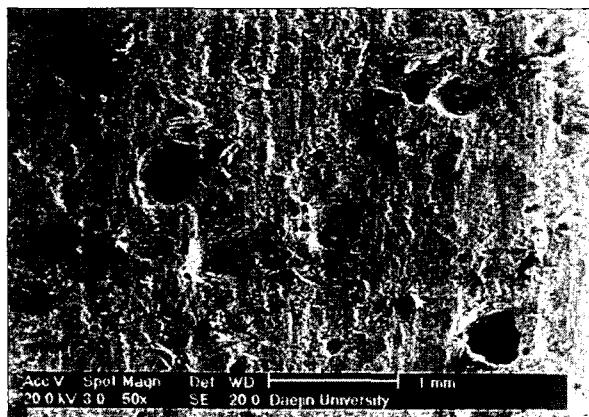
그림 8. 콘크리트 시료의 SEM 분석 사례

주사형 전자현미경(SEM : Scanning Electron Microscope)은 전자빔을 시료표면에 주사시켜 2차 전자를 발생시켜 시료의 입체감 있는 표면상을 얻게 하는 장치이다. SEM 분석과 동시에 에너지 분산형 분석 장치를 EDS(Energy Dispersive X-ray Spectroscopy)라 한다.

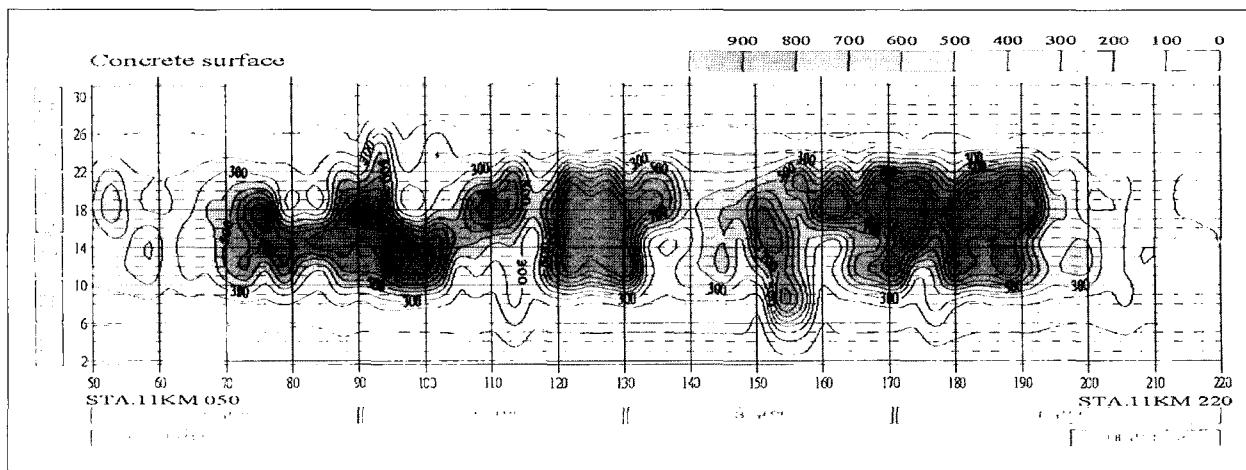
그림 10. 슬래브 표면에서의 화재온도 분포 사례

현장조사, 콘크리트와 철근의 물성시험 및 화재에 의한 콘크리트의 온도 분석결과를 종합적으로 고찰하여 화재 당시 콘크리트의 위치별, 깊이별로 화상상태를 파악한다.

화상상태 즉 콘크리트가 화재 당시 받은 온도를 추정하여 콘크리트 및 철근의 물성치 변화를 알아내어 구조물의 안전성 평가를 위한 구조계산시 자료로 활용함과 아울러 보수보강의 영역을 설정한다.

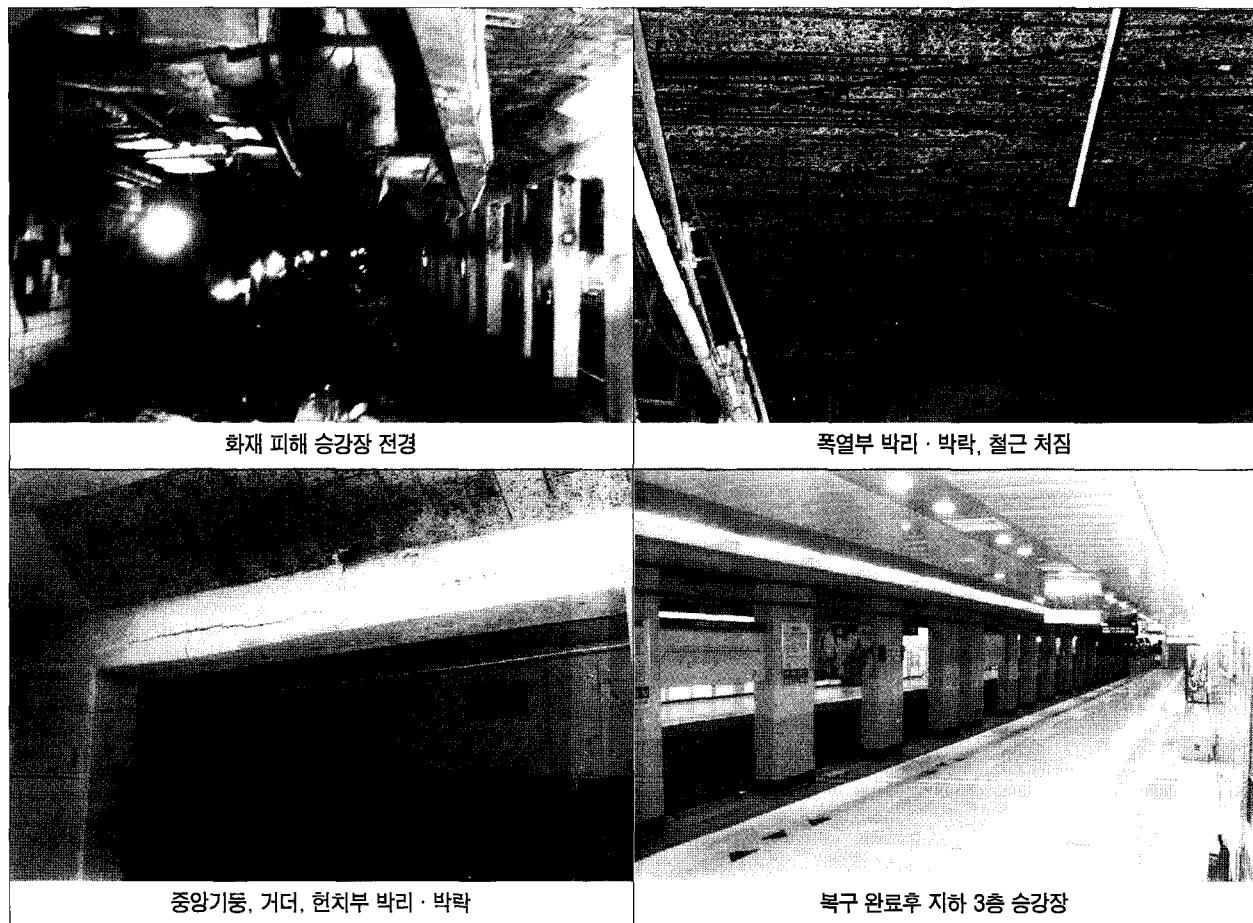
그림 11. 대구지하철 화재 피해 현황

대구지하철 1호선 중앙로역 (2003. 2.28)	<ul style="list-style-type: none">승객이 전동차에 기름을 끼고 불을 지르는 방화로 화재 발생화재에 의한 손상은 지하 3층 승강장층에 집중적으로 발생슬래브는 콘크리트 박리·박락, 철근 노출에 의한 처짐 및 횡방향 균열발생중앙기둥 및 거더의 헌치부도 콘크리트 박리·박락 및 철근 노출	<ul style="list-style-type: none">심한 손상을 입은 중앙기둥 상층부 주보 및 슬래브 주위로 가받침 설치폴리머 몰탈을 혼합후 고압으로 보수 할 단면에 분사시키는 MDF(Macro Defect Free) 스프레이 공법 적용콘크리트 내구성 확보를 위하여 중성화방지제 도포
