◎ 국내외 주요시설물 손상현황

박용걸 | Park, Yong Gul
서울산업대학교
철도전문대학원 교수

철도시설물의 손상사례

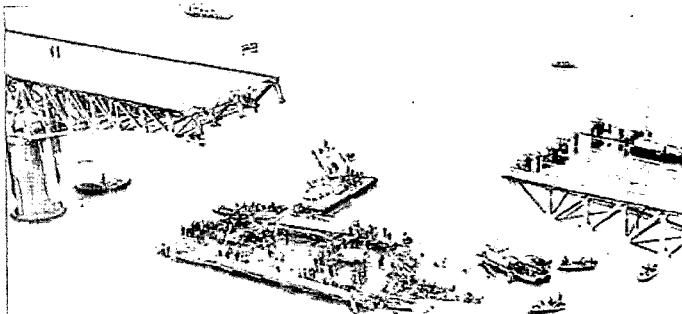
Collapse of sungsu Grand Bridge

- 사고발생일자 : Oct., 1994
- 사고위치 : Seoul Korea
- 공용년수 : 25 Yrs
- 붕괴원인
 - Defects in Weld Work
 - Fatigue crack on Pin Joint
- 피해수준 : 32 people died
- 교량제원
 - Type : Gerber Truss With Pin Joint
 - Width : 4 Lanes Road(19.4m)
 - Total Length : 1160.8m
 - Max. Span Length : 120m
 - Loading Cap. : 32.4t/ lane

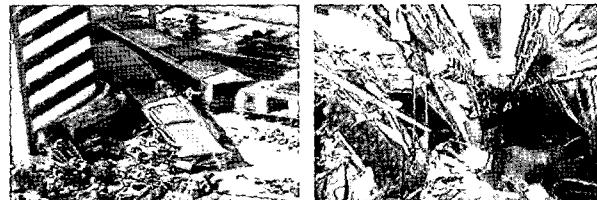
Collapse of Sampoong Department Store

- 사고발생일자 : June, 1995
- 사고위치 : Seoul Korea
- 공용년수 : 7 Yrs
- 대상구조물제원
 - Department Store
 - 9 Storied Bd.[4 Story u.g.]
 - 73,877m²
 - RC with Flat Slab

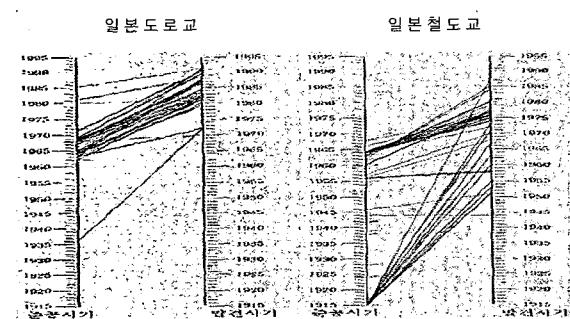
■ 일본의 도로 및 철도시설물[교량]에 대한 피로손상 발견시기

- ▷ 철도구조물(교량)의 경우 도로구조물(교량)에 비해 피로손상이 발생하여 발견되기까지의 소요시간이 상당히 오래 걸리는 특징을 보인다.
- 1950년 이후 간헐적으로 발견된 피로손상은 1915년 이전에 가설된 교량의 장기간 공용에 의한 결과로 보고되고 있다.
- 1970년대에 집중적으로 발견된 피로손상은 주로 1964년경에 준공된 동해도 신간선 강교량에서 발견된 피로균열이 대부분을 차지한다.[대략 6~8년 후 발견]

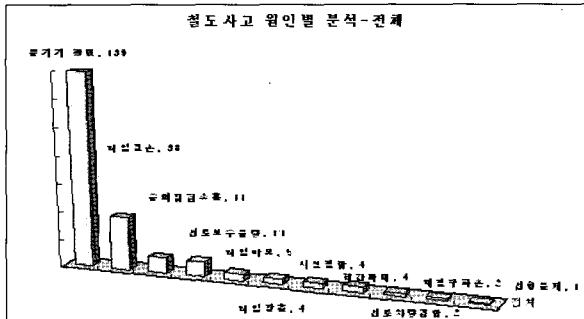
■ 철도사고 원인별 분석

철도공사의 유지보수통계자료에 따르면 전체 철도사고 원인 중 철도시설물 및 궤도의 비중이 상대적으로 큰 것을 알 수 있다.

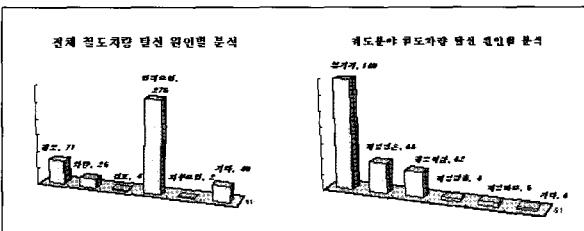
■ 국내 철도 차량 탈선 원인 – 전체, 궤도분야

전체 철도 차량의 탈선의 원인은 인적요인이 가장 큰 비중을 차지하며 그 외의 원인 중 2순위는 궤도분야이다. 궤도분야는 적절한 유지보수 및 점검으로 사전에 충분히 예방할 수 있는 부분이므로 이에대한 적절한 대책 및 분석이 필요하다. 또한 궤도분야의 탈선원인 중 큰 비중을 차지하는 것은 분기기, 레일 등의 강구조 부재이다.

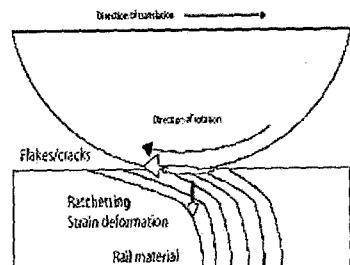
■ 구름접촉피로 손상 매커니즘[Surface crack]

고마찰력[견인력, 제동, 곡선주행]의 반복 작용에 의한 표면의 소성변형

경도와 잔류응력 불충분으로 인한 소성변형의 누적

표면손상 발생 Rail : gauge corner, Wheel : tread

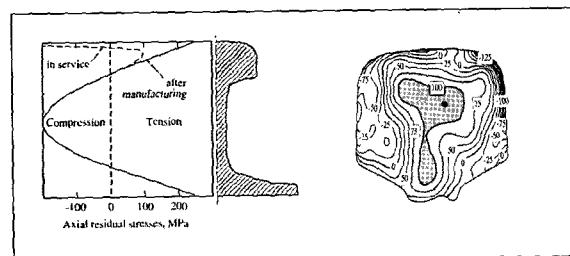
■ 레일의 잔류응력 분포

연행되어 작용하는 철도 차량하중은 레일에 반복적인 교변응력을 발생시키며 이에따라 레일의 두부-복부-플랜지는 각각 고유의 응력을 받게 된다. 특히 레일두부에는 제작당시 내재된 인장응력이 사용상태에서는 순간적인 압축응력이 작용하게 되며 공용상태에서는 이와 같은 응력변화 상황이 반복되게 된다. 따라서 이러한 반복 퍼로하중에 의한 지속적인 잔류응력에 의해 레일의 피로손상이 유발될 가능성이 있다.

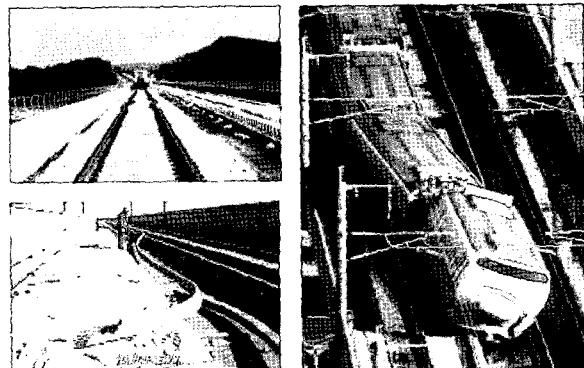
**■ 레일의 좌굴과 탈선**

교량상 자갈도상궤도에 부설된 장대레일은 하절기 온도상승에 따라 교량과 레일간의 상호작용에 따른 과다축력발생으로 좌굴위험성을 내재하고 있으며 충분한 좌굴저항력을 확보하지 못하면 레일강의 허용좌굴용력을 초과하여 장대레일은 좌굴 및 파단 될 수 있다. 또한 이러한 장대레일의 좌굴은 열차의 탈선을 유발할 수 있다. 따라서 교량상에 장대레일을 부설하기 위해서는 대상교량의 특성(경간장, 지점배치, 거더강성, 하부구조 특성 등)을 고려하여 궤도와의 상호작용력을 파악하는 좌굴안정성 검토를 수행하여 충분한 도상 횡저항력을 확보하는지 여부를 면밀히 검토하여야 한다.

이러한 장대레일의 좌굴을 방지하기 위해서는 적절한 위치에 레일 신축이음매를 부설하거나 종방향 활동체결구를 사용한 종방향 저항력 저감에 따른 축방향 응력 해소 및 콘크리트 도상화 등으로 충분한 도상 횡저항력을 확보하여 좌굴발생을 최소화 할 수 있다.

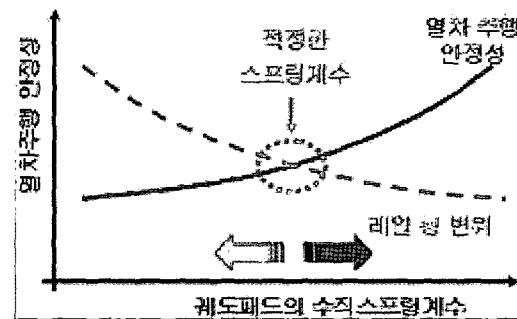
■ 레일패드의 탄성계수와 궤도손상

- 레일(방진)패드의 적정 탄성계수는 열차하중의 분산과 윤증변동의 저감 및 레일의 파상마모와 편마모 등의

철도시설물의 피로손상을 저감시킴으로써 궤도구성품의 수명 연장과 열차의 주행안정성 확보를 가능하게 한다.

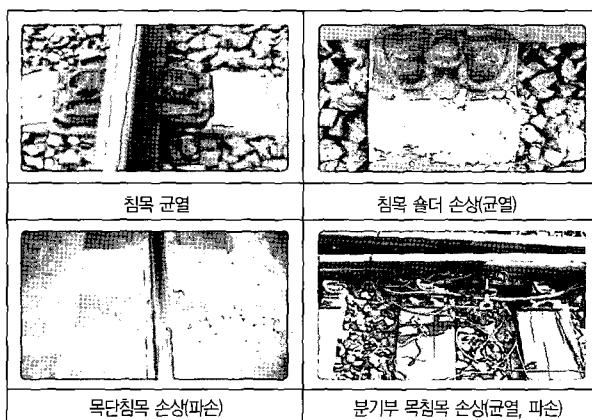
2. 침목의 손상현황 및 원인

체결구 및 레일패드의 손상으로 궤도의 탄성을 상실하여 레일의 마모가 증가하고 침목상면에 가해지는 충격이 증가함에 따른 응력증가로 침목의 내구성을 저하시킨다.

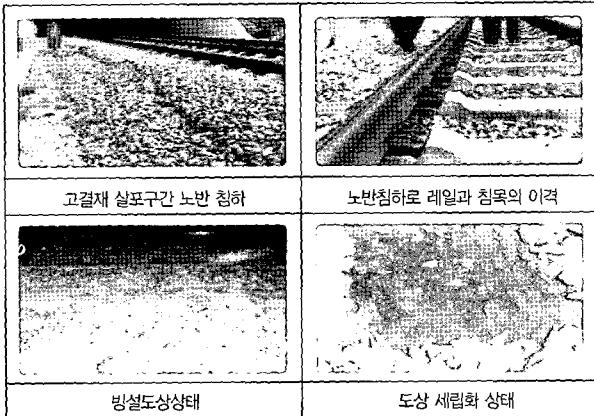
3. 도상 및 노반의 손상현황 및 원인

현행 터널-노반등의 접속부와 같은 노반강성(탄성)천이 구간에 대하여 도상강성 차이에 따른 궤도침하 차이를 일정하게 유지하기 위해 도상고결제를 살포하는 추세이다. 그러나 이러한 고결제(도상안정제) 공법은 상부노반이 고결되어 자갈과 침목이 일체화된 상태에서 노반의 침하가 발생하여 레일과 침목이 이격현상이 발생하게 되는 등의 문제점을 내

포하고 있다. 따라서 도상과 노반의 손상 취약개소인 접속구간에 대한 적절한 대책수립이 필요하다.

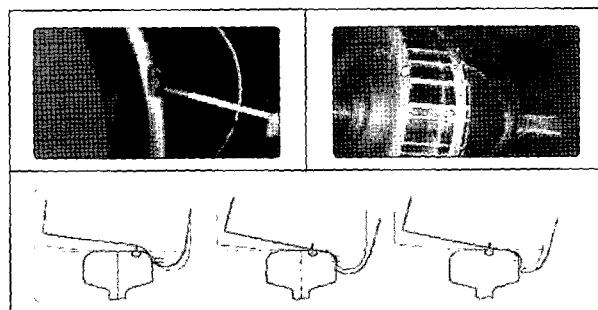
2. 레일과 차륜의 Interface 조정

차륜의 손상은 곧바로 레일의 손상을 유발하는 중요한 요인으로 지속적이고 합리적인 레일연마와 더불어 차륜연삭 작업의 적정시기 조절이 요구된다.

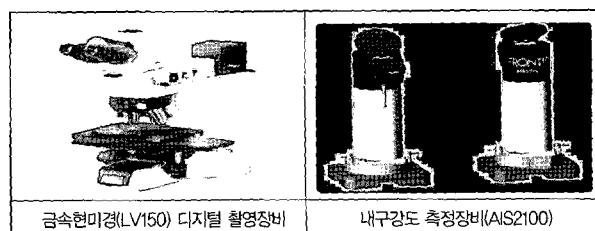
3. 레일 연마 및 재료적 성질 변화 추이 분석

- 레일연마를 통해 소음 및 진동을 저감시킬 수 있으며 단순한 레일연마 뿐만 아니라 레일의 재료적 성질 변화 추이를 분석하여 레일의 재료적 탄소성변화 및 이에 따른 내구강도 저하를 파악하는 것도 중요하다.

- 가공경화층 및 레일 내구강도 변화 분석
