영상전류 측정을 이용한 부재수용가의 전기설비에 대한 안전확보 방안

論 文
55P-4-7

A Plan to Ensure Safety of Electrical Installation in Empty Houses by Measuring Zero Phase Current

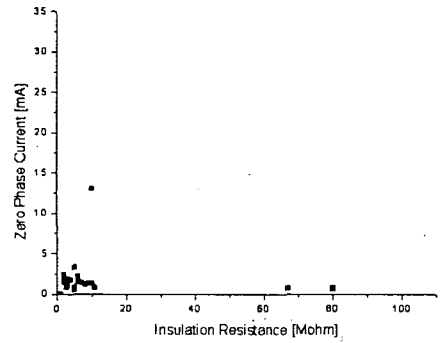
(a)

(b)

그림 5 인입방식 및 절연저항에 따른 영상전류 (a) 가공 (b) 지중

Fig. 5 Zero phase current according to service entrance methods and insulation resistance (a) overhead (b) underground

이에 대한 차이를 확인하기 위해 가공방식과 지중방식으로 나누어 절연저항에 대한 영상전류를 분석하였다. 그러나 그림 5에서와 같이 인입구 배선방식에 따른 누설전류 분포의 변화는 없는 것으로 확인되었다.

이는 인입구 배선이 가공방식이라 할지라도, 측정점 B로부터는 대부분 벽면에 부착되어 인입되기 때문에 누설전류를 변화시킬 만큼 정전용량의 차이가 없었기 때문으로 판단된다.

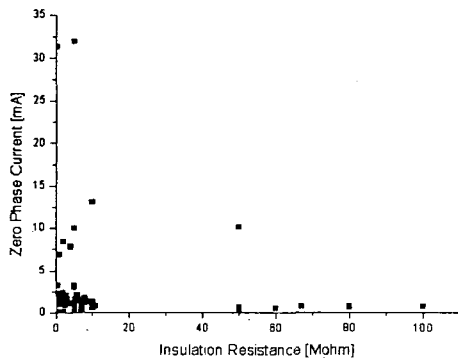
(a)

(b)

그림 6 건축 재료 및 절연저항에 따른 영상전류 (a) 철근 콘크리트 (b) 조적

Fig. 6 Zero phase current according to building material and insulation resistance (a) steel-concrete (b) brick

이를 확인하기 위해 건축물 재료별로 절연저항에 따른 영상전류분포를 분석하였다. 그러나 건축물 재료에 따른 영상전류 분포특성은 그림 6과 같이 확인 가능한 만큼의 차이는 없는 것으로 나타났다.
