채널별 음장분포 분석을 통한 진단용 초음파 어레이 프로브의 평가방법에 관한 연구

A Study of Testing Method for Diagnostic Ultrasonic Array Probe through Pattern Analysis of Acoustic-Fields with Probe Channel Division

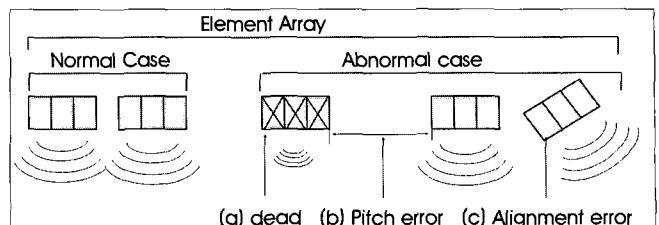
그림 1. 프로브성능에 영향을 미치는 엘리먼트의 일반적인 이상요인 : (a) 엘리먼트의 파괴, (b) 엘리먼트간 간격 불균형, (c) 엘리먼트간 정렬 불균형

Fig. 1. Typical defects of elements affecting the probe performance : (a) dead case, (b) pitch error case, (c) alignment error case

그림 1은 진단 초음파영상에 영향을 미치는 엘리먼트의 불량요인을 표시한 것이다. 그림 1에 (a)로 표시된 이상요인은 엘리먼트 자체의 파괴 또는 케이블 단선에 의한 송·수신 신호의 감소를 나타낸다. (b)는 엘리먼트간 간격불균형에 의한 음파중첩의 왜곡을 나타내며, (c)는 엘리먼트간 정렬 불균형에 따른 초음파 신호의 송·수신 방향이 틀어지는 현상을 나타내고 있다.

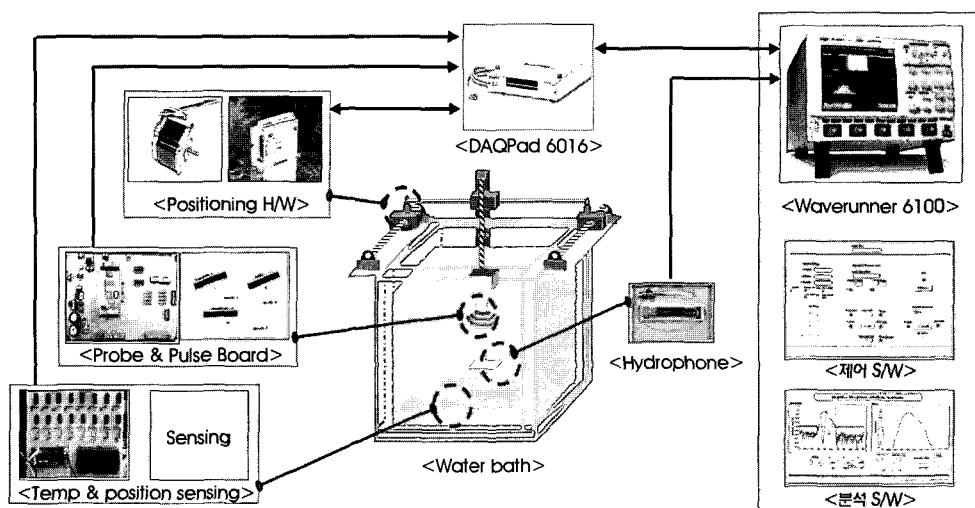
그림 2. 임펄스응답과 음장분포 측정을 위한 실험장치의 구성
Fig. 2. Experimental setup for the measurement of impulse response and acoustic field distribution

그림 2는 임펄스응답특성 실험과 음장측정 실험에 사용한 측정 시스템의 모식도이며, 표 1은 실험에 사용된 시스템의 사양을 나타낸다. 실험에 사용한 수조는 아크릴을 이용하여 $600 \times 600 \times 600\text{mm}$ 규격으로 제작하였고, 위치제어 시스템은 Prime Driver사의 2D24M 스텝모터 드라이버와 Sanyo Denki사의 Type 103-718-0841 스텝모터를 사용하여 구성하였다. 위치제어 프로그램은 NI사의 LabVIEW 7.0으로 구현하였으며, 6016 DAQ 패드를 이용하여 측방향, 축방향으로 각각 $0.01\text{mm}/\text{step}$ 이동이 가능하도록 개발하였다.

위치제어 프로그램은 수중청음기와 프로브의 정렬 교정을 위한 조그모드, 채널별 음장분포 측정을 위한 음장측정 모드, 엘리먼트의 임펄스 응답특성 측정을 위한 임펄스 측정모드, 시스템 세팅을 초기화하는 초기화 모드 등 총 4가지 모드로 동작하도록 설계하였다.

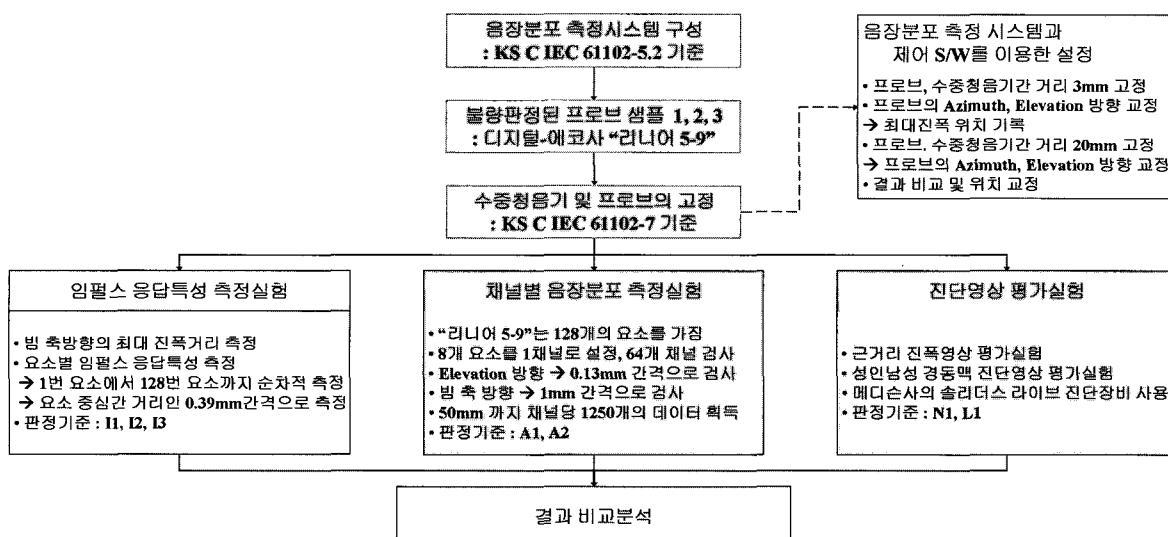
그림 4. 실험과정의 플로우 차트
Fig. 4. Flow chart for experimental procedure

그림 4는 본 연구에서 수행한 실험 순서 및 방법에 대한 플로우차트를 나타내고 있다. 프로브의 임펄스특성 실험과 음장분포 측정실험은 국가표준원이 정한 기준인 KS C IEC 61102의 5.2항에 부합하는 초음파음장 측정시스템[12]을 구성하여 수행하였다.

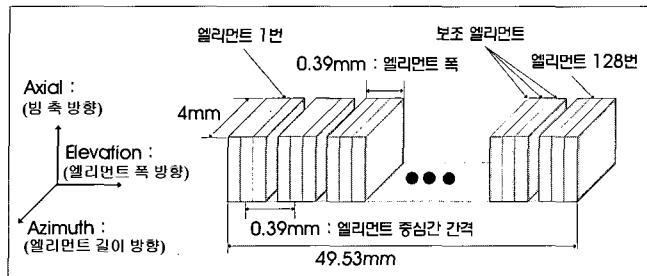
그림 3. 리니어 5-9 프로브의 구조와 치수
Fig. 3. Structure and dimensions of Linear 5-9

그림 3은 리니어 5-9 프로브의 엘리먼트들의 배열구조를 보여주

고 있다. 프로브 샘플은 총 128개의 엘리먼트로 구성되며 1개의 엘리먼트마다 3개의 보조엘리먼트로 구성되어 있다. 엘리먼트의 폭과 엘리먼트 중심간 거리는 각각 0.39mm이고 엘리먼트의 길이는 4mm이다.

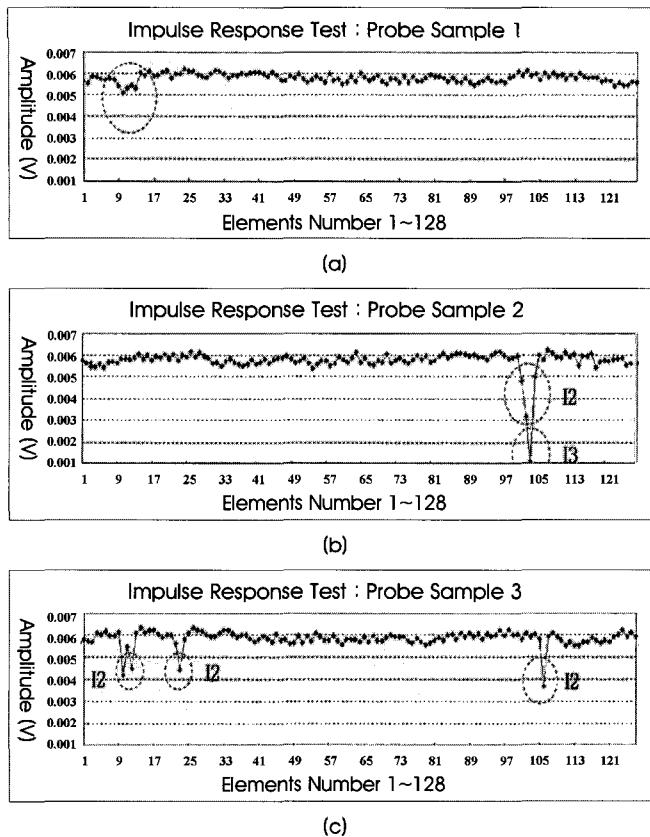
그림 5. 각 샘플별 임펄스 응답특성 : (a) 프로브 1, (b) 프로브 2, (c) 프로브 3
Fig. 5. Impulse response for each samples : (a) probe 1, (b) probe 2, (c) probe 3

표 4와 그림 5는 프로브 샘플들에 대한 임펄스 응답특성 실험의 결과를 정리한 것으로서, 그림의 X축은 각 1~128번까지의 엘리먼트를 나타내고 Y축은 각 엘리먼트의 진폭을 나타낸다.

프로브 샘플 3번은 임펄스 응답특성 실험결과에서 10, 12, 23, 106번 엘리먼트가 I2로 확인되었고 평균진폭은 5.820mV로 양호하게 나타났다.

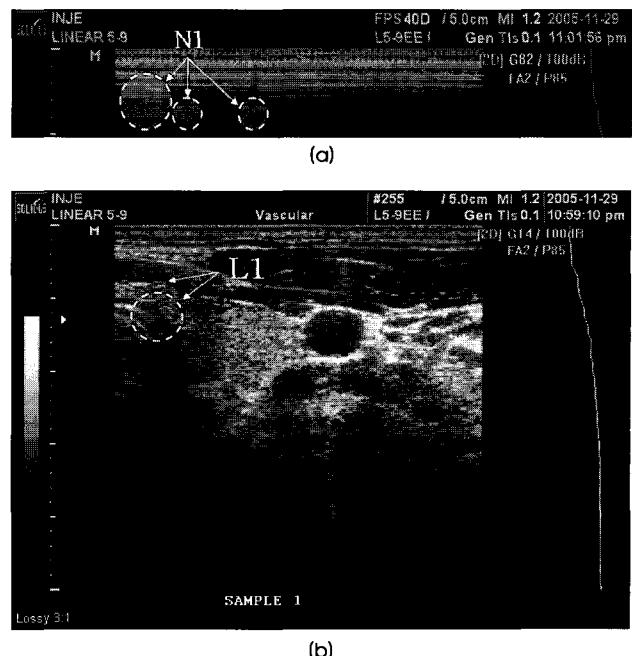
그림 6. 프로브 샘플 1의 영상평가 : (a) 근거리 진폭특성 (b) 남성 경동맥 측정 영상

Fig. 6. The image test of probe sample 1 : (a) near amplitude test, (b) human carotid artery image

그림 6은 프로브 샘플 1의 평가결과로서 (a)는 근거리 감도영상의 결과이고, (b)는 경동맥 진단영상의 결과를 나타낸다. 프로브 샘플 1은 8, 12, 18, 27, 48번 엘리먼트에서 N1이 발생하였고, 경동맥 진단영상은 엘리먼트 8~14번 사이에서 L1으로 판단되는 영상의 왜곡이 확인되었다. 그러나 48번 엘리먼트에서 나타나는 N1은 진단영상 평가에서 L1으로 확인되지 않았다. L1이 발생한 위치는 임펄스 응답특성 실험에서 I2에 가까운 결과를 나타낸 9~13번 엘리먼트의 위치이다. 이 결과는 임펄스 응답특성 실험에서 판별되지 않은 엘리먼트들의 진폭감소가 실제 진단영상의 왜곡을 일으킬 수 있음을 보여주고 있다.

엘리먼트간 정렬의 불균형과 같은 구조적인 결함을 가지고 있는 엘리먼트는 채널음장의 불균일성을 유발하며, 불균일하게 중첩된 음장은 그림 6과 같이 진단영상에 왜곡을 나타낼 수 있다. 이는 임펄스 응답특성 실험에서 나타나지 않는 프로브의 구조적 문제도

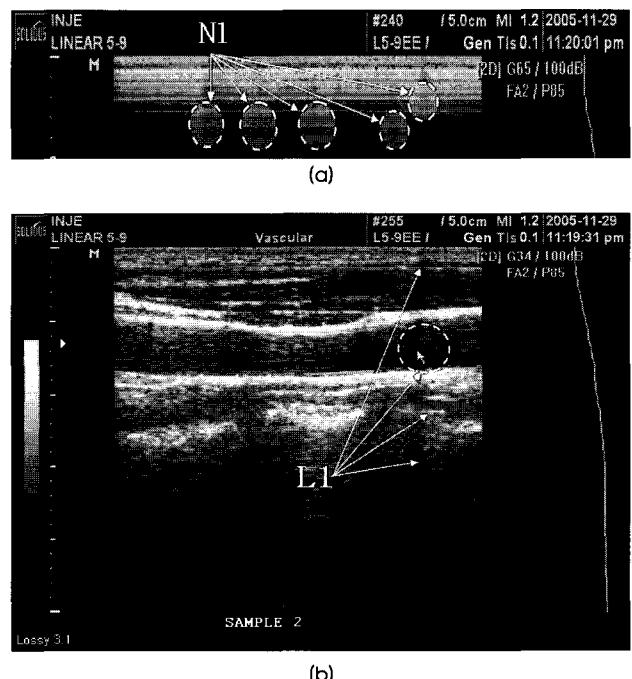
그림 7. 프로브 샘플 2의 영상평가 : (a) 근거리 진폭특성 (b) 남성 경동맥 측정 영상

Fig. 7. The image test of probe sample 2 : (a) near amplitude test, (b) human carotid artery image

그림 7은 프로브 샘플 2의 평가결과로서 (a)는 근거리 감도영상의 결과이고, (b)는 경동맥 진단영상의 결과를 나타낸다. 프로브 샘플 2는 40~44, 52~54, 68~70, 95, 102~105번 엘리먼트의 위치에서 N1이 발생하였고, 7-(b) 남성경동맥 측정영상에서 L1으로 판단되는 명확한 영상의 왜곡이 확인되었다. L1이 발생한 위치는 프로브 엘리먼트의 배열 상 102~105번으로서 임펄스 응답 특성에서 I2와 I3가 발생한 위치와 같다. 프로브 샘플 2번은 임펄스 응답특성 실험과 진단영상 평가실험에서 확인한 엘리먼트 이상을 확인할 수 있기 때문에 불량으로 판정하였다.

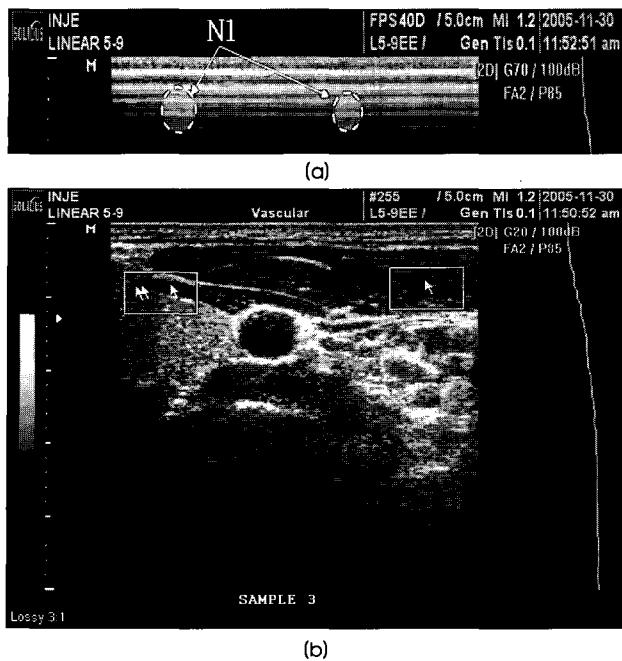
그림 8. 프로브 샘플 3의 영상평가: (a) 근거리 진폭특성 (b) 남성 경동맥 측정 영상

Fig. 8. The image test of probe sample 3 : (a) near amplitude test, (b) human carotid artery image

그림 8은 프로브 샘플 3의 평가결과로서 (a)는 근거리 감도영상의 결과이고, (b)는 경동맥 진단영상의 결과를 나타낸다. 프로브 샘플 3은 26, 27, 82번 엘리먼트의 위치에서 N1이 발생하였고, 경동맥 진단영상은 진단영상 평가결과는 매우 양호하게 나타났다. 그림 8-(b)의 화살표는 임펄스 응답특성 실험에서 I2가 발생한 위치를 나타낸 것이다. 이 결과는 임펄스 응답특성 실험에서 I2를 나타내는 엘리먼트가 있음에도 진단영상 실험에서는 그 결과가 양호하게 나타나는 경우가 발생함을 보여준다.

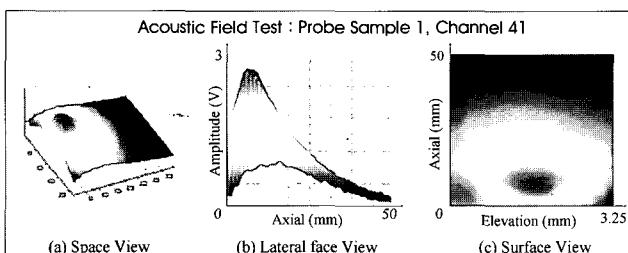
그림 9. 정상 음장분포 패턴을 나타낸 채널 : 프로브 샘플 1, 채널 41

Fig. 9. The normal acoustic field patterns : probe sample 1, channel 41

그림 9는 정상적인 음장분포를 나타낸 프로브 샘플 1, 채널 41번에 대한 실험결과이다. 비정상 엘리먼트가 발견되지 않은 정상적인 채널들은 모두 채널 41번의 결과와 같이 가우시안 분포를 가진 음장이 형성하였다.

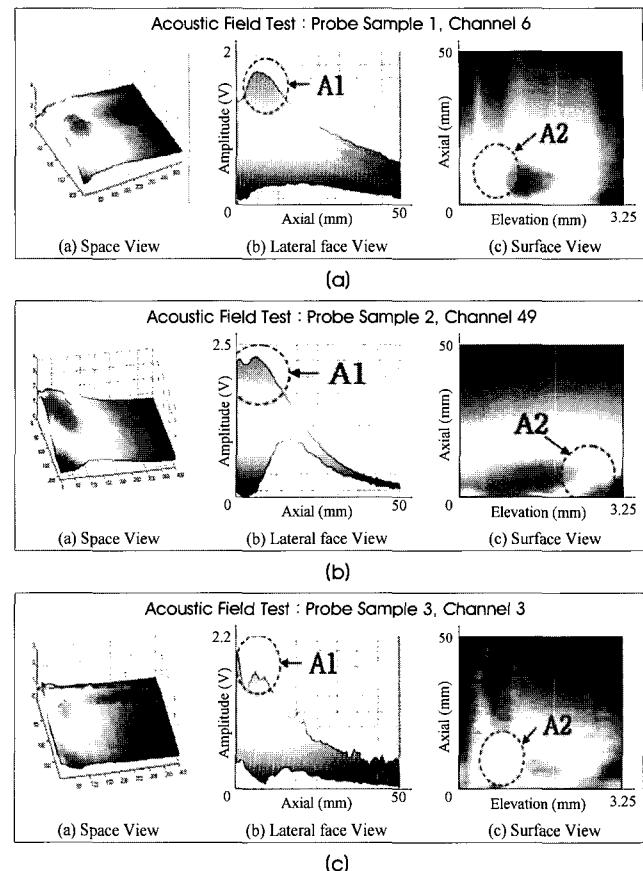
그림 10. 비정상 음장패턴을 나타낸 채널들 : (a) 프로브 샘플 1, 채널 6 (b) 프로브 샘플 2, 채널 49 (c) 프로브 샘플 3, 채널 3

Fig. 10. The abnormal acoustic field patterns: (a) probe sample 1 : channel 6, (b) probe sample 2 : channel 49, (c) probe sample 3 : channel 3

그림 10은 프로브 샘플 1, 2, 3의 음장분포 측정 결과 중 비정상적인 음장을 형성하는 채널들에 대한 결과를 나타내고 있다.

그림 10-(a)는 프로브 샘플 1의 채널 6번에 대한 음장분포 측정 결과를 나타내고 있다. 채널 6번은 임펄스 응답특성 실험에서 정상적인 음향특성을 나타냈지만, 진단영상 평가실험에서는 L1이 발견되었던 13, 14번 엘리먼트를 포함한 채널이다. 채널 6번의 음장분포는 앞서 설명한 정상적인 채널의 음장분포가 가우시안 형태로 나타나는 것에 비해 가우시안 형태를 갖지 못하고 왜곡되어 있음을 확인할 수 있다. 즉 (a)의 좌측 그림에서 그림의 좌측 부분에서 음압이 낮게 형성되었고, 그림의 중심에서 발생되어야 할 최고 음압이 좌측으로 치우쳐져 있음을 확인할 수 있다. 이러한 현상은 채널 6의 일부 엘리먼트가 구조적으로 균일하게 정렬되어있지 않아 발생한 결과로 해석할 수 있다.

그림 10-(b)는 프로브 샘플 2의 채널 49번에 대한 음장분포 측정 결과를 나타내고 있다. 채널 49번은 임펄스 응답특성 실험에서 I3를 나타내고 진단영상 실험에서 L1의 왜곡을 나타냈던 106번 엘리먼트를 포함한 채널이다. (b)의 좌측 그림에서 음장분포를 보면 채널의 우측아래, 즉 106번 엘리먼트에서 음장이 거의 형성되지 않고 있음을 확인할 수 있기 때문에 49번 채널은 그림의 우측에 위치하는 엘리먼트들이 거의 동작되지 않는 것으로 판단할 수 있다. 특히 106번 엘리먼트는 앞서 수행하였던 모든 실험에서 명백한 왜곡을 나타내고 있다. 따라서 이는 엘리먼트의 열화, 또는 케이블의 단선에 의한 불량으로 판정이 가능하다. 채널의 우측 엘리먼트들에 대하여 불량으로 판정할 수 있음에도 음장의 최고음압 부분이 좌측에서부터 채널의 중심까지 넓게 분포하고 있는 것을 확인할 수 있다. 이것은 I2, I3로 인해 채널의 최고음압이 낮게 형성되었고 I2를 나타낸 엘리먼트 102번이 99번 엘리먼트 쪽으로 비틀려 있는 엘리먼트간 정렬 불균형이 발생했기 때문에 판정할 수 있다. 프로브 샘플 2번의 실험 결과를 범용적인 프로브 평가방법인 임펄스 응답특성 실험, 진단영상 평가실험에서 모두 비정상으로 나타난 경우 음장분포 측정에서도 같은 결론이 도출됨을 확인할 수 있다.

그림 10-(c)는 프로브 샘플 3의 채널 3번에 대한 음장분포 측정 실험 결과이다. 엘리먼트 7~14번으로 구성된 채널 3번은 임펄스 응답특성 실험에서 I2를 나타낸 10번과 12번을 포함하고 있다. 그러나 진단영상 평가실험에서는 채널 3번의 영향으로 인한 L1은 발견되지 않았다. (c)의 중앙에 있는 그림은 측 방향에서 확인한 채널의 음장분포로서 정상적인 채널분포에 비해 프로브의 최고음압 지점이 앞쪽에서 발생되며, 빔 축 방향의 빔 프로파일의 분포가 곤란하게 형성되지 못함을 확인할 수 있다. 또한 (c)의 좌측 그림을 보면, 채널이 형성하는 최고음압 영역이 전체적으로 낮게 형성됨을 알 수 있다. 채널 3번의 음장분포 실험은 각 엘리먼트에서 발생되는 음장이 I2를 나타내는 엘리먼트에 의해 불균일하게 중첩된 결과로 판단된다.
