중·저준위 방사성폐기물 유리화설비에서 금속필터 적용성평가

한국수력원자력(주) 원자력발전기술원

Performance Evaluation of Sintered Metal Filter in LILW Vitrification Facility

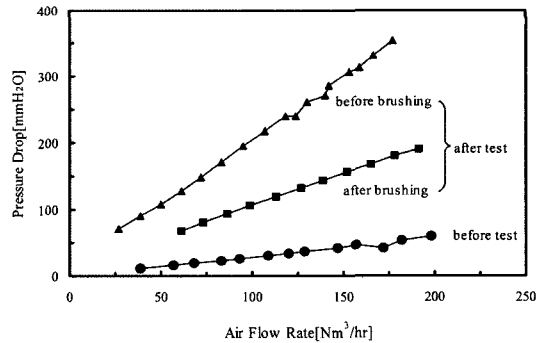
Fig. 4. Baseline pressure drop of the sintered metal filter before/after the test.

실험결과, 실험 전에 비해 차압은 6배 정도 증가한 300 mmH₂O를 나타내었다. 이는 필터에 부착된 분진이 역세정에 의해 완전히 제거되지 않고 잔류하면서 차압이 상승한 것으로 판단되며, 운전 종료 후 저온용융로의 유리용탕 상태에서 역세정을 하지 않아 유리물질이 필터에 흡착되면서 차압이 상승한 것으로 판단된다. 따라서 부착된 분진을 soft brush를 이용해 제거한 후, 유량을 110 Nm³/hr로 일정하게 유지하면서 역세정을 실시한 후 재 측정하였다. 그 결과, 실험 종료 후 측정된 차압보다 1/2배 감소한 150 mmH₂O로 측정되었다. 이는 위의 정상운전시 분진 cake에 의해 발생된 차압과 유사한 결과로써 압축공기에 의한 역세정으로도 충분히 제거 가능한 분진층임을 확인할 수 있었다(Fig. 4). 1차적으로 필터표면의 분진층을 제거한 후 분진 잔류층에 의한 압력손실을 측정하기 위해, 3시간동안 5 bar에서 연속적으로 역세정을 실시하였으나, 약 92 mmH₂O 이하로는 더 이상 감소하지 않았다(Fig. 5). 따라서 실험 전, 후의 차압을 비교하면 유량 110 Nm³/hr를 기준으로 차압상승은 초기상태 25 mmH₂O($\Delta P_{initial}$)에서 92 mmH₂O($\Delta P_{baseline}$)까지

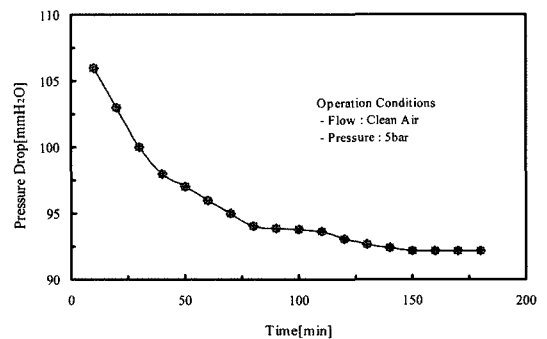
Fig. 5. Pressure drop recovery test of the sintered metal filter after the test.

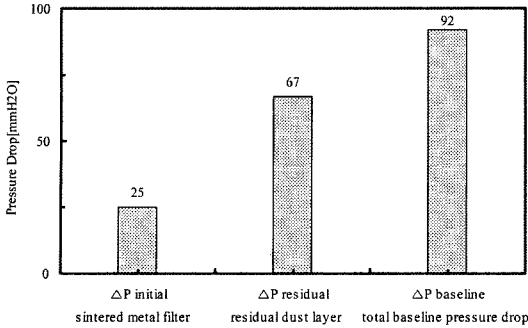
Fig. 6. Total baseline pressure drop of the sintered metal filter during the test.

상승하였으며, 약 67 mmH₂O(ΔP_{residual}) 정도가 분진 잔류층에 의한 압력손실로 판단되었다(Fig. 6). 또한 이 결과는 기존 세라믹필터에서 측정된 분진 잔류층에 의한 압력손실 60 mmH₂O와 큰 차이를 나타내지 않았다.

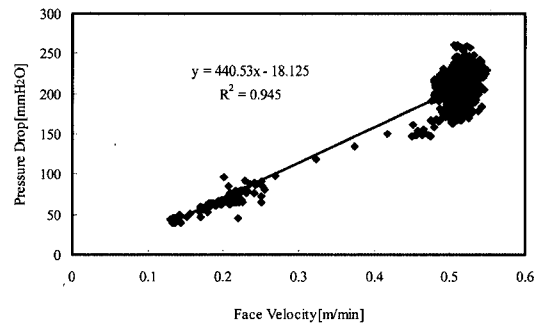
(a) Exposed Time : 10hr

(b) Exposed Time : 30hr

Fig. 8. Effect of the face velocity on the pressure drop.

Fig. 8은 운전시간 경과에 따른 차압의 기울기 증가 추이를 살펴본 결과이다. (a)의 경우 폐기물 투입 시점

에서 10시간 경과 후 차압특성을 보여주고 있다. 여과 속도는 0.6 m/min 이하, 평균 차압은 250 mmH₂O로 안정한 상태를 보여주고 있으며, 직선의 방정식에서 구해진 기울기 값은 440.53로 나타났다. (b)는 최초 폐기물 투입 시점에서 30시간 경과 후 차압특성을 보여주고 있으며, 차압 및 여과속도는 (a)와 유사한 특성을 보이고 있으나 기울기 값이 454.1로 초기상태보다 증가했음을 알 수 있다. 이는 미세분진에 의한 잔류 분진층이 시간이 경과함에 따라 필터표면에 누적되면서 기저차압이 상승한 것으로 판단된다. 따라서 시간이 경과할수록 차압의 기울기 값은 증가하게 되며, 기울기 값이 한계치 이상이 될 경우 필터의 교체시점이 될 것이다. 따라서 장기운전을 통한 최대 기저차압 및 기울기 한계값을 분석할 수 있는 연구가 수행되어야 할 것이다.
