환경친화적 정비에 따른 배수로의 생태변화

Ecological Change in Drainage Channel Site Renovated by Environment Friendly Methods

ABSTRACT : This study has been conducted to perform the survey on the ecological systems, scenery, and water quality change for agriculturally purposed drainage channels constructed with the application of environment-friendly methods and thus to evaluate the environment-friendly redevelopment effects of them. The main results of this study are as follow:

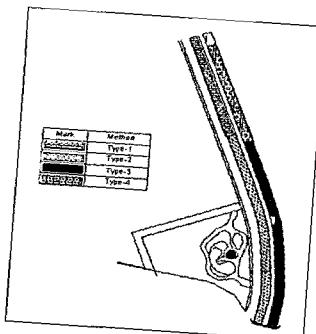
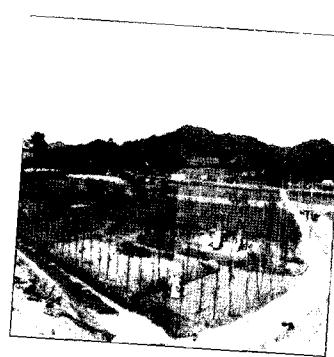
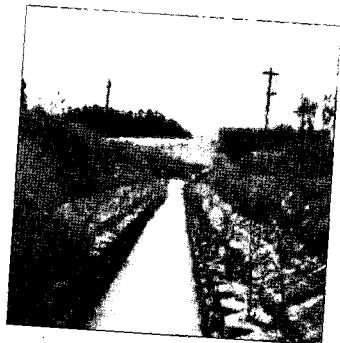
그림 1. 1구간 설계단면 및 시공.

수로의 하류부분(수로연장 140m)으로 경사가 급한 유역의 특징과 상류부에 계획 중인 개인사업(2개소)을 고려하여 자연재료보다 내구성이 강하고, 큰 유속에 견딜 수 있는 다공성식생 콘크리트(Porous concrete)를 이용한 호안공법으로 설계하였다<그림 1>.

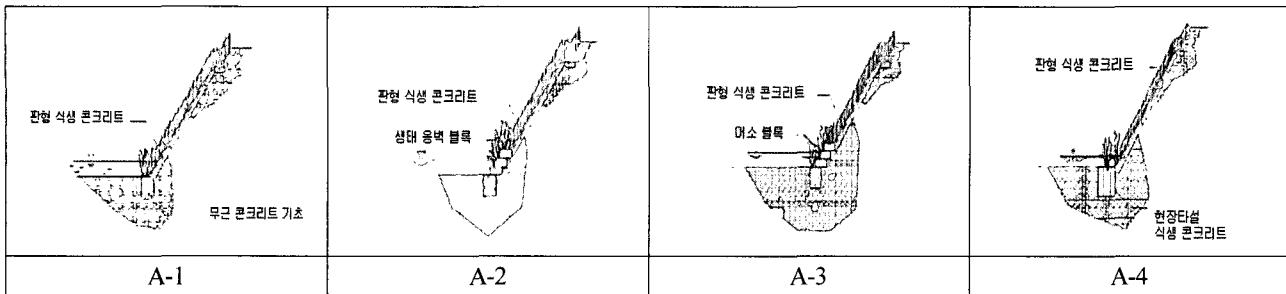
그림 2. 1구간에서 사용된 공법의 유형.

림 2와 같다. A-1은 기초를 무근 콘크리트로 타설한 후 사면에 판형 식생 콘크리트를 덮고, 식생 콘크리트의 pH를 중화하기 위하여 중화처리제를 살포한 후 보습기능을 가진 충진토를 공극사이로 충진 시킨 다음 종자를 살포하는 공법이다. A-2, 3의 경우 공정은 A-1과 같으며 판형 식생 콘크리트와 무근 기초사이에 식물성장이 가능한 생태용벽블록과 어류의 서식 및 산란이 가능하도록 어소블록을 설치하는 점이 다르다. A-4 역시 A-1과 기본공정은 같으며 무근콘크리트 기초 대신 현장 타설 식생 콘크리트 기초를 사용한 점이 다르다.

1구간에서는 4가지 공법이 사용되었으며 그 내용은 그

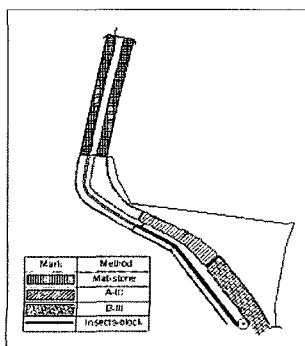
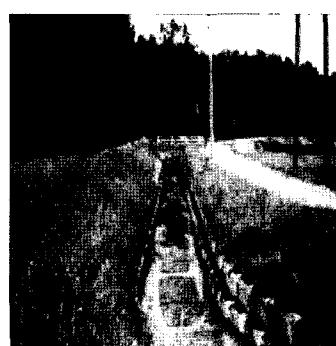
그림 3. 2구간 설계단면 및 시공.

수로의 중간부분(수로연장 180m)으로서 수로에서 물고기 잡기, 물놀이가 가능하도록 수로폭을 가장 넓게(8m)로 하여 주민들의 친수활동이 가능하도록 하였으며 어린 이들의 자연학습을 위하여 식생이 풍부하고 곤충서식이 가능한 공법을 위주로 설계하였다<그림 3>.

2구간의 경우는 일부구간에 교각(중부내륙 고속도로)이 위치하고 있는데 교각의 아래부분은 식생호안형성에 필요한 충분한 일사량이 확보되지 못하므로 식물뿌리의 접착력으로 호안 사면의 안정을 유지하는 식생호안공법을 적용하는데 문제점이 발생할 수 있다. 그러므로 교각의 아래 부분에 자연석을 철망에 접착하는 매트스톤공법을 시공함으로써 사면의 공학적 안전성을 높였다. 공법의 특

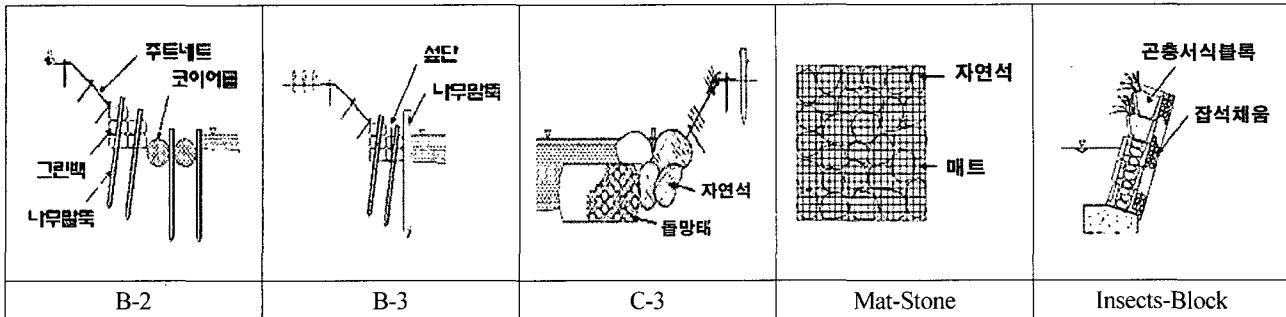
그림 4. 2구간에서 사용된 공법의 유형.

성상 매트 위에 설치된 석재사이의 간격이 넓기 때문에 이 부분에는 적은 일사량에서도 성장이 가능한 식물을 식재하였다. 또한 곡류부분이 많으므로 침식을 방지하기 위해 B-3 식생호안공법을 다른 구간에 비하여 많이 사용하였으며, B-3으로 시공된 구간의 반대편 호안은 곤충 및 어류서식블록을 설치하였다<그림 4>.

곤충 및 어류서식 블록은 콘크리트와 잔자갈을 이용한 기본 구조물에 식생을 식재하여 곤충과 어류의 산란 및 서식이 용이하도록 설계된 구조물이다. 대상지구의 생태조사결과 수로주변의 곤충류 개체수가 적고 종류가 단순한 것으로 확인되었다. 이는 곤충류가 서식하기에 적합한 식생과 장소가 적기 때문인 것으로 판단하고 본 시설물을 설치함으로써 곤충류의 서식과 희귀가 용이하도록 하여 곤충류 개체수 증가 및 다양화를 시도하였다.

B-3은 주로 수로의 중류부나 유속이 빨라 세굴이 우려되는 지점에 적용하는 공법으로 식재된 식물은 금불초, 달뿌리풀, 갈대, 노랑꽃창포, 쑥부쟁이 등이다.

C-3은 B-2, 3공법에 비하여 침식 및 세굴방지에 우수한 공법으로서 자연석과 돌망태를 이용하므로 다른 공법에 비하여 조경적인 측면에서도 우수한 공법이다. 식재된 식물로는 갈대와 갯버들, 부처꽃 등이 있다.

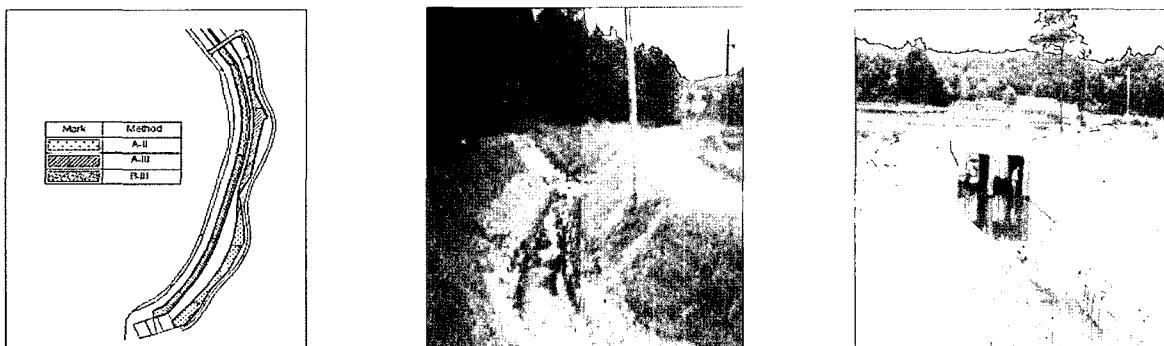
그림 5. 3구간 설계단면 및 시공.

결되어 있어 자연조건이 가장 좋은 구간²⁾이므로 생태계 보전을 주 목적으로 자연재료를 사용한 공법을 위주로 설계하였다. 또한 수로내로 유입되는 부유물 및 토사퇴적을 감소시키기 위해 최상단부에 침사지를 설치하였으며 수질 정화 목적으로 침사지내에 갈대³⁾를 식재하였다<그림 5>.

3구간에서는 2구간에서 사용된 B-3, C-3과 함께 B-2를 사용하였는데 이는 식생호안공법 중 완류부에 적용하여 침식에 대한 저항성을 높이는 공법이기 때문이다. 기단부에는 벼드나무 셀단을 누이고 말뚝으로 고정시키며, 비탈면에는 황마백을 쌓고 피복면에 황마망을 설치한다. 식재된 식물은 갈대, 달뿌리풀, 부들, 삿갓사초, 깃버들, 금불초 등이다.

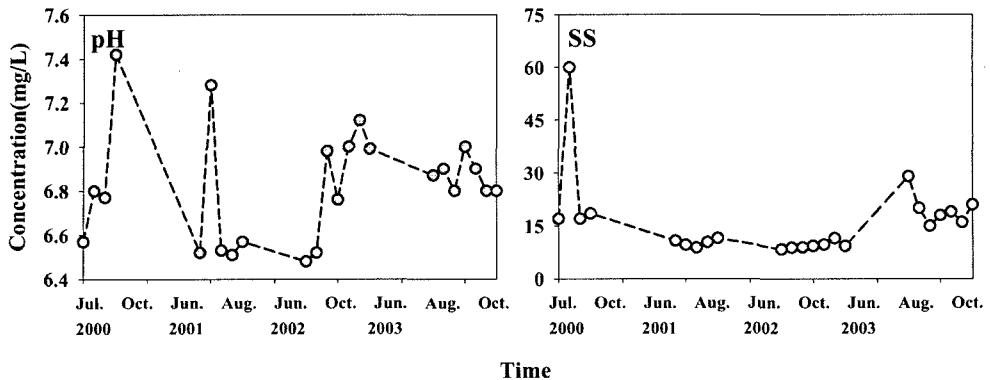
그림 7. pH와 SS의 변화.

수질분석결과 pH는 그림 7과 같이 6.6~7.5로서 오염되지 않은 자연하천의 일반적인 pH값인 중성상태를 나타냈다. 또한 이 값은 농업용수 수질기준인 6.5~8.5를 만족시키는 값이었다.

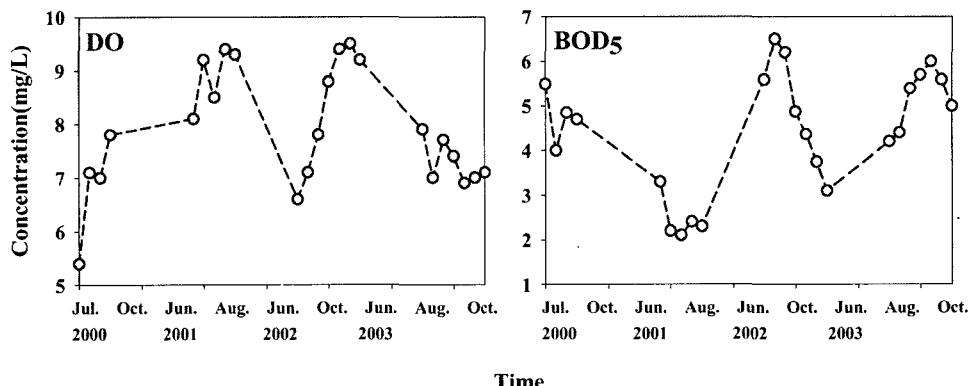
그림 8. DO와 BOD₅의 변화.

DO농도는 그림 8과 같이 일시적인 감소가 있었으나 전체적으로 사업완료 후 증가한 것으로 나타났다. 농업용수 수질기준인 2.0mg/L 이상을 만족시킬 뿐만 아니라 물고기가 살아가기 위해서 필요한 DO농도로 알려진 5.0 mg/L도 상회하였다. BOD₅의 경우 농업용수 수질기준인 8.0mg/L를 만족하고 있었다.

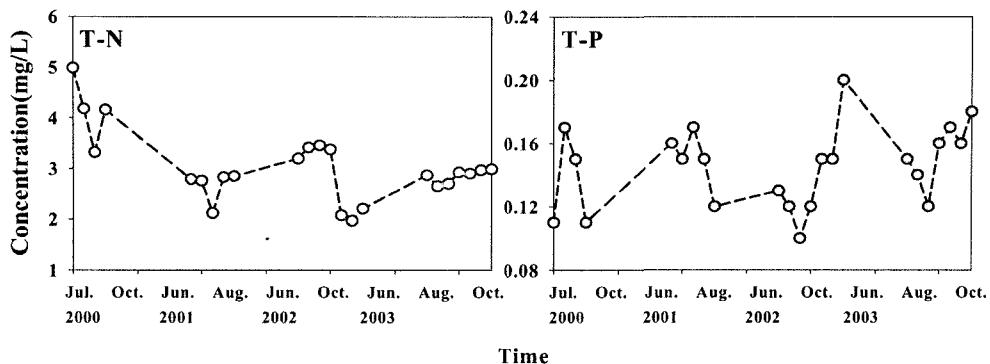
그림 9. T-N 과 T-P의 변화.

T-N의 농도는 1.65~6.2mg/L였고, T-P농도는 0.1~0.2 mg/L로 일정한 경향은 나타나지 않았지만, 질소의 경우는 시공 후 연도에 따라 저감 효과를 보였으며, 인의 경우는 집중강우기간인 7, 8월에 안정화되는 경향을 보였다 <그림. 9>. 환경친화적 수로정비가 완료된 당해년도에는 안정적인 식물 활착이 이루어지지 못하였고 보수공사와 같은 추가공사로 수질 항목이 불안한 상태를 보였으나, 2001년 이후는 식물의 활착으로 인해 수질이 안정화된 것으로 판단된다.
