< 기술논문 >

GTD-111DS 가스터빈 블레이드 재료의 열처리에 따른 재료 특성변화

Properties Variation According to Heat Treatment for Gas Turbine Blade(Bucket) Material of GTD-111DS

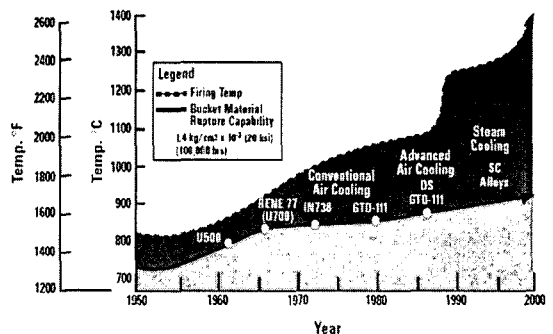
Fig. 1 Blade material trend used by GE

이 중에서 GTD-111DS 재료의 열처리에 따른 재료의 특성 변화를 보고자 한다. Fig. 1은 GE사에서 사용한 가스터빈 블레이드 재료의 변천을 보여주고 있다.⁽³⁾
