공동주택 공사종류별 하자사례 분석

Analysis of Defect Cases by Construction Types in Apartments

Abstract : Due to the lack of available land for housing in Korea, apartment has been supplied in great quantities to raise the rate for land-use since the middle of 1980s. Many people in Korea live in apartment because the number of apartment occupies more than half of total houses. Nevertheless, the concern on the house management with respect to the quality is insufficient, it is currently required the concern on the quality of housing. Moreover, many defects in apartment has been occurred repeatedly now, so, it is necessary to analyze the defect in order to raise the quality of living environment. This study aimed to survey the types of defect in apartment according to the construction types through the questionnaire analysis about apartment residents in Gwangju city for the purpose of reducing the defects.

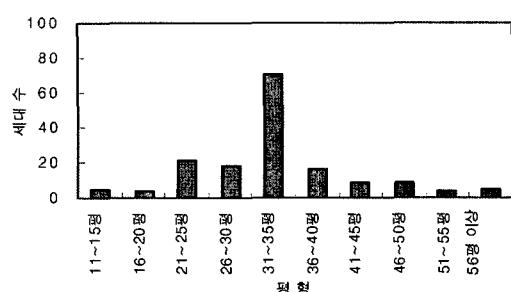
Fig. 1. Households distribution by pyeong(a unit of area).

설문지의 일반사항에 대한 분석 결과는 Fig. 1~3과 같다. 각 평형별 세대수는 31~35평이 절대적으로 많게 나타났다(Fig. 1 참조). 각 층별 세대수는 대체적으로 1층부터 15층까지의 세대가 골고루 분포하고 있음을 알 수 있으며, 16층 이상의 세대가 일부 있음을 알 수 있다(Fig. 2 참조). 완공 시기별 세대수는 대체적으로 1년에서 15년까지 골고루 분포하고 있음을 알 수 있다(Fig. 3 참조).

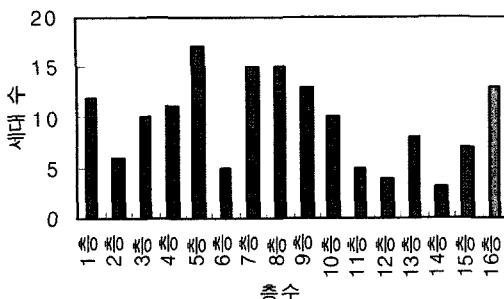
Fig. 2. Households distribution by each floor.

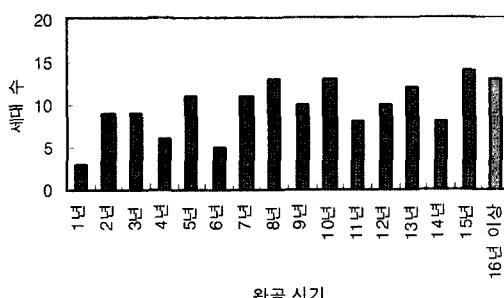
Fig. 3. Households distribution by completion year.

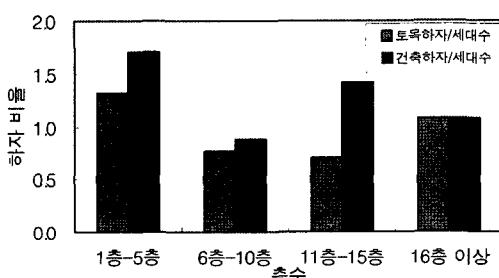
Fig. 4. The relation between defect and floor.

하자 발생 건수를 세대 수로 나누어 구간별 하자 비율로 살펴보면 Fig. 4와 같다. 전반적으로 1층~5층에서 가장 많은 하자가 발생함을 알 수 있다.

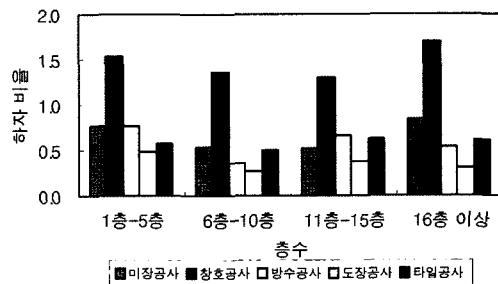
Fig. 5. Defect ratio by construction small work type according to floor.

건축공사의 세부공종별 하자 비율은 Fig. 5와 같

이 창호공사, 전기공사의 하자 비율이 다른 종류에 비해 많이 나타나며, 16층 이상에서 가장 많이 발생함을 알 수 있다.

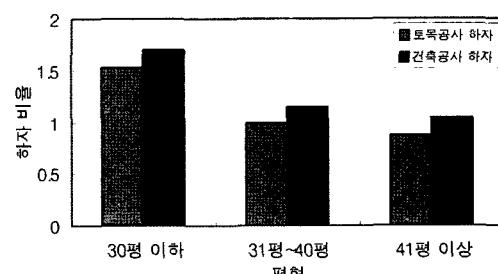
Fig. 6. The relation between defect ratio and pyeong.

평형에 따른 하자 발생 비율을 분석하기 위해 대상 공동주택을 30평 이하, 31~40평, 41평 이상으로 구분하였다. Fig. 6에 의하면 30평 이하의 세대에서 건축, 토목공사의 하자 비율이 높게 나타남을 알 수 있다.

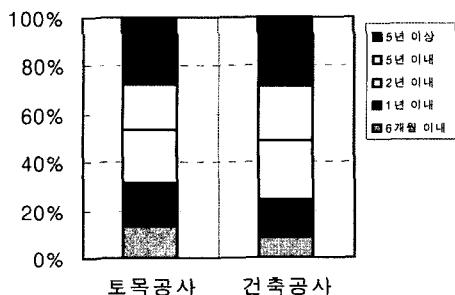
Fig. 7. Defect occurrence time by large work type.

Fig. 7은 발생시기에 따른 하자 발생 비율을 나타낸 것으로 하자의 절반가량이 입주 후 2년 이내에 발생한 것으로 볼 수 있다.

이는 최초 입주 후 단시간에 발생하는 하자로 인해 거주자 만족도가 매우 낮아질 수 있게 된다. 초기 하자 발생 비율은 건축 공사보다는 토목 공사에서 더 높게 나타나는 것을 볼 수 있으며, 토목공사는 32%, 건축공사는 25%의 하자가 1년 이전에 발생하는 것으로 보아, 4계절이 뚜렷한 우리나라에서 한계절을 한 차례만 거치더라도 많은 하자가 발생하는 것으로 볼 수 있다.

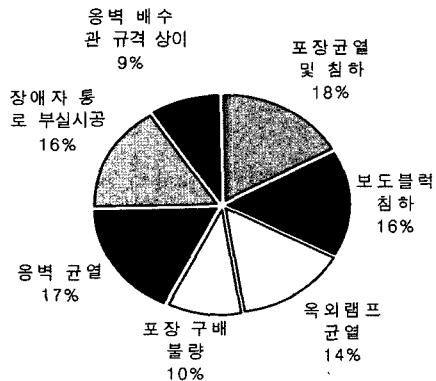
Fig. 8. The share of defect type in earth work.

Fig. 8은 토목 공사의 하자 유형별 점유율을 나타낸 것으로 포장 균열 및 침하가 18%로 가장 많고, 옹벽 균열이 17%, 장애자 통로 부실시공과 보도블럭 침하가 16%, 옥외램프 균열이 14%, 포장구배 불량이 10% 등의 순으로 되어있다. 이러한 하자는 아파트의 기초는 파일로 시공하고, 이동통로 및 램프는 성토지반에 설치함으로써 침하에 의해 균열이 발생하게 된 것으로 판단된다.

- 3) 토목공사의 하자 유형별 점유율은 포장 균열 및 침하가 18%로 가장 많고, 옹벽 균열이 17%, 보도블럭 침하가 16%, 옥외램프 균열이 14% 순으로 나타났다. 이러한 하자는 기초는 파일로 시공하고, 이동 통로 및 램프는 성토지반에 설치함으로써 침하에 의해 균열이 발생하게 된 것으로 사료된다.

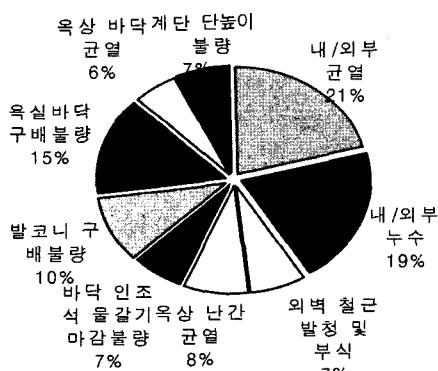
Fig. 9. The share of defect type in construction work.

Fig. 9는 건축공사의 하자 항목별 발생비율을 나타낸 것으로 하자의 주요인을 분석해보면 내/외부 균열과 내/외부 누수가 전체의 40%를 차지하는 것을 알 수 있다. 그 다음으로 옥실바닥 구배 불량, 발코니 구배불량, 옥상난간 균열, 외벽 철근 발정 및 부식, 계단 단높이 불량, 바닥 인조석 물갈기 마감불량 순으로 나타났다. 따라서 건축공사에서 가장 큰 비중을 차지하는 철근콘크리트구조의 균열에 대한 원인과 방지대책에 관한 검토를 통하여 하자 저감이 이루어져야 할 것으로 사료된다.

- 2) 건축공사의 주요 요인을 분석하면 내/외부 균열 및 누수가 전체의 40%를 차지하는데, 건축공사에서 가장 큰 비중을 차지하는 철근콘크리트구조의 균열 및 누수에 대한 원인과 방지대책에 관한 연구를 활용한다면 하자 저감에 기여 할 것으로 사료된다.

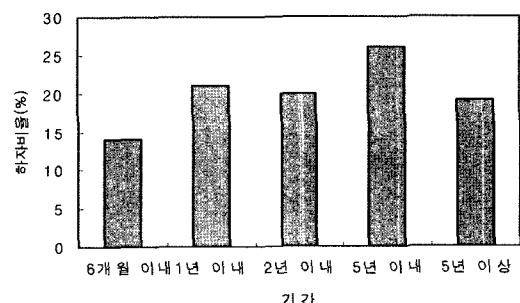
Fig. 10. Defect distribution in plastering work.

Fig. 10은 미장공사의 기간에 따른 하자비율을 나타낸 것으로 6개월 이전에 14%, 1년 이내에 21%, 2년 이내에 20%, 5년 이내에 26%의 하자가 발생하였고, 5년이 지난 이후에도 19%의 하자가 발생함을 알 수 있다.

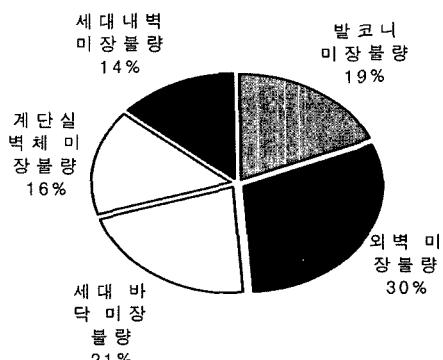
Fig. 11. The share of defect type in plastering work.

Fig. 11은 미장공사에서 항목별 하자 발생비율을 나타낸 것이다. 외벽 미장 불량이 30%로 가장 많은

비율을 차지하였으며, 세대 바닥 미장 불량, 발코니 미장 불량, 계단실 벽체 미장 불량, 세대 내벽 미장 불량 등이 순서대로 나타났다. 이러한 미장 공사의 하자는 기능 인력의 미숙과 의식부족, 그리고 기술자의 기술력 부족과 감독부실이 주원인으로 판단된다.

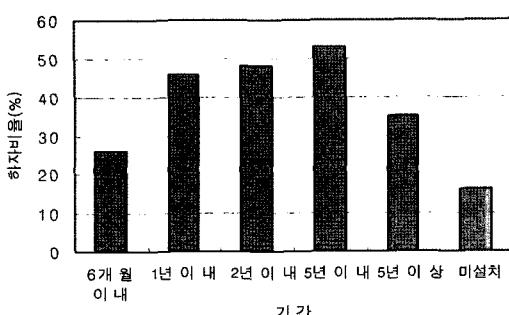
Fig. 12. Defect distribution in window & door work.

Fig. 12는 창호공사의 기간에 따른 하자발생 비율을 나타낸 것으로 6개월 이내에 12%의 하자가 발생하였고, 1년 이내에 21%, 2년 이내에 21%, 5년 이내에 23%, 5년 이후에도 15%의 하자가 발생함을 알 수 있다. 미설치는 방충망 등이 설치되지 않은 경우 인데 이 비율도 7%로 나타났다.

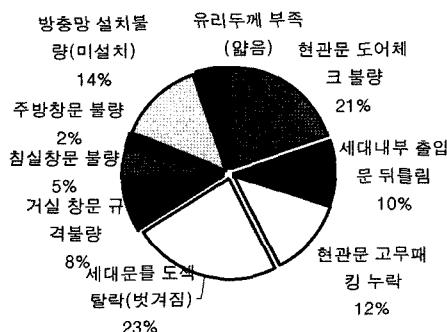
Fig. 13. The share of defect type in window & door work.

건축공사의 하자 항목 중 창호공사의 하자 항목별 발생비율은 Fig. 13과 같다. 세대 문틀의 도색 탈락이 23%로 가장 큰 문제점으로 지적되었으며, 현관문 도어체크 불량이 21%로 그 다음으로 많은 하자가 발생되었다. 방충망 설치불량(미설치 포함), 현관문 고무패킹 누락, 세대내부 출입문 뒤틀림 등의 순서로 나타났으며, 이들 5가지 항목의 구성 비율이 70%에 이르고 있으므로 이들 항목을 집중 관리 한다면 하자 저감에 유효할 것으로 판단된다. 또한 창호

는 사용자가 빈번하게 직접 사용하므로 기능에 따라서 건물의 성능에 대한 평가가 달라지게 되며, 적절한 재료, 구조방법 및 부속품의 선정과 정밀한 시공과 함께 전문시공자의 적절한 관리가 하자를 방지하는데 있어 중요한 인자인 것으로 사료된다.

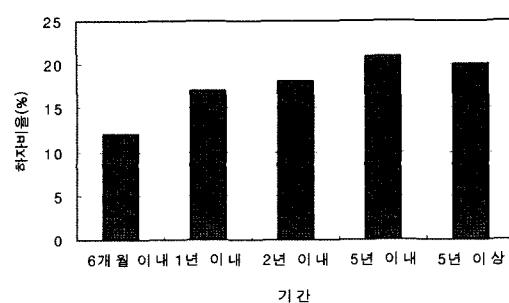
Fig. 14. Defect distribution in waterproofing work.

방수공사의 경우 각 시기별 하자 발생비율은 Fig. 14과 같다. 6개월 이내에 14%가 발생하였고, 1년 이내에 19%, 2년 이내에 20%, 5년 이내에 24% 등으로 하자가 꾸준히 발생함을 알 수 있다.

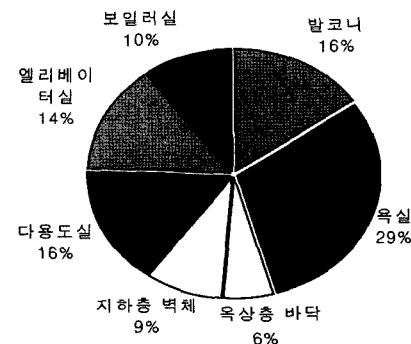
Fig. 15. The share of defect type in waterproofing work.

방수공사의 하자 부위별 발생비율은 Fig. 15와 같다. 물을 직접적으로 사용하는 욕실의 비율이 29%로 가장 높고, 발코니와 다용도실, 엘리베이터 실의 순서로 나타났다. 욕실과 발코니, 다용도실에서의 하자 발생이 61%로 대부분을 차지하고 있다. 이러한 부위에 방수 문제가 발생하였을 경우 사용자들의 주거 만족도가 극히 저하될 것으로 사료되며, 공사완성도를 높여야 할 것으로 사료된다.

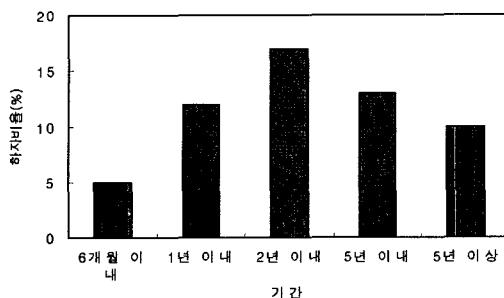
Fig. 16. Defect distribution in painting work.

도장공사의 하자 발생 시기별 분포는 Fig. 16과 같다.

6개월 이내에 9%, 1년 이내에 21%, 2년 이내에 30%, 5년 이내에 22%의 하자가 발생하여 1년~2년 사이 하자 발생 비율이 30%로 비교적 높은 편이다. 이는 여름과 겨울을 각각 두 번씩 지나면서 도장공사에 많은 하자가 발생되는 것으로 보인다.

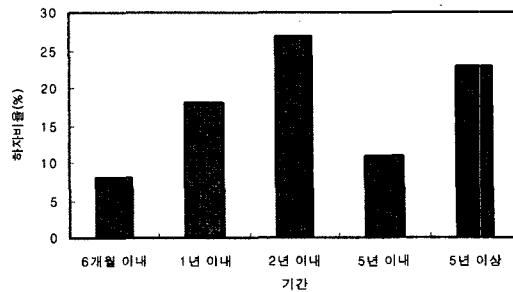
Fig. 18. Defect distribution in tile work.

타일공사의 하자발생을 시기별로 살펴보면 Fig. 18과 같이 6개월 이내에 9%, 1년 이내에 20%, 2년 이내에 31%로 2년 이내에 전체의 60% 가량의 하자가 발생하며, 전체적으로 보면 초기 하자 발생이 높

은 편임을 알 수 있다. 그리고 5년 이내에 13%의 하자가 발생하였고 나머지의 하자는 5년 이후에 약 26% 발생하였다.

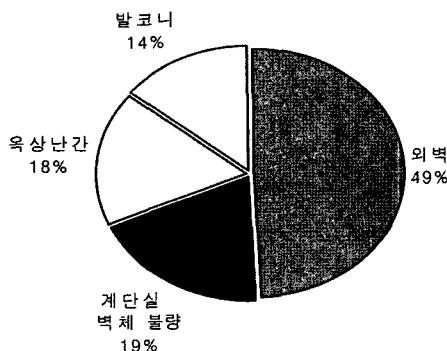
Fig. 17. The share of defect type in painting work.

Fig. 17은 건축공사의 하자 항목 중 도장공사의 하자 부위별 발생비율을 나타낸 것이다. 그 비율을 보면 외벽이 전체의 49%를 차지하고 계단실 벽체 불량이 19%, 옥상난간이 18%, 발코니가 14%를 차지하고 있다. 도장 공사는 일반적으로 얼룩이나 백화 현상이 하자대상이 되는데, 외벽에서 하자 비율이 가장 높게 나타났다. 이는 외기에 접한 외벽에서는 도장 면이 수분, 습기, 온도의 영향을 받아 건조 직후 안개가 피어오르듯이 희게 바래지는 현상이 발생하여 얼룩이나 백화로 발전하기 때문인 것으로 사료된다.

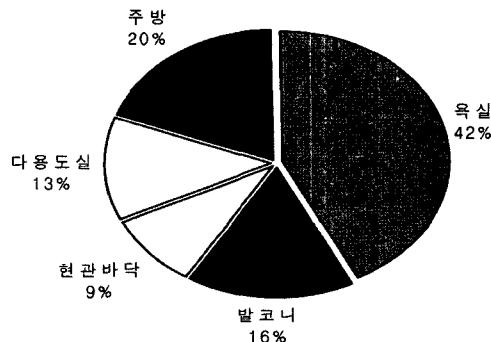
Fig. 19. The share of defect type in tile work.

타일공사의 하자부위별 점유율은 Fig. 19와 같이 옥실이 42%로 가장 많은 하자가 발생함을 알 수 있다. 그리고 주방이 20%, 발코니가 16%, 다용도실이 13%, 현관 바닥이 9%의 하자 발생 비율을 나타낸다.

타일 공사의 하자는 옥실과 발코니 바닥의 경우 기능공의 기능미숙에 따른 구배처리 미숙 등의 시공 오차가 하자로 나타난 것으로 공사 개시 전 시공도 작성 및 관리의 중요성을 시사하고 있으므로 철저한 관리가 필요한 것으로 판단된다.

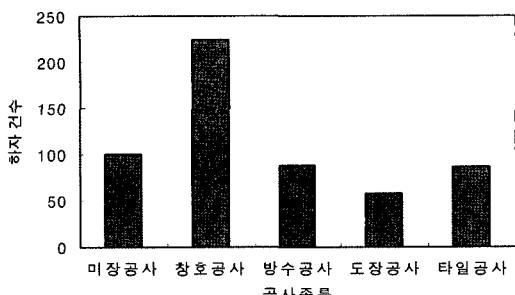
Fig. 20. Defect comparison by construction small work type.

건축공사 세부 공종별 하자 건수를 비교해 보면 Fig. 20과 같다. 창호 공사가 224건으로 가장 많고, 미장공사가 100건, 방수공사가 88건, 타일공사가 87건, 도장공사가 57건의 순서를 나타내고 있다. 가장 많은 하자가 발생한 것으로 조사된 창호공사의 경우 현관문 도어체크만 제대로 설치하더라도 많은 하자가 줄어들 것으로 보인다.

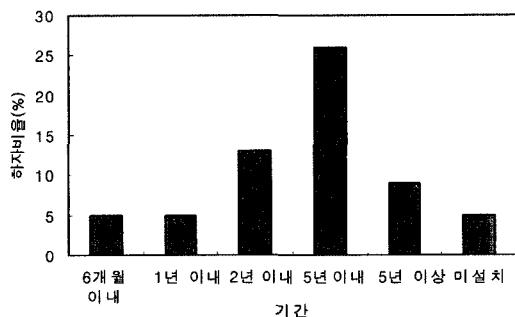
Fig. 21. Defect distribution in facility work.

설비공사의 하자 발생시기는 Fig. 21과 같다. Fig. 21을 보면 2년에서 5년 사이에 하자 발생이 급격히 증가함을 알 수 있다.

설비공사는 6개월 이내에 8%, 1년 이내에 8%, 2년 이내에 20%, 5년 이내에 41%, 5년 이상이 되었을 때 14%의 하자가 발생하고 있으며, 소화전 호스 노즐이 미비치된 경우도 전체 하자의 8%를 차지하였다. 이는 설비 공사시 사용하는 부속 등의 연한이 2년에서 5년 사이 때문인 것으로 사료된다.

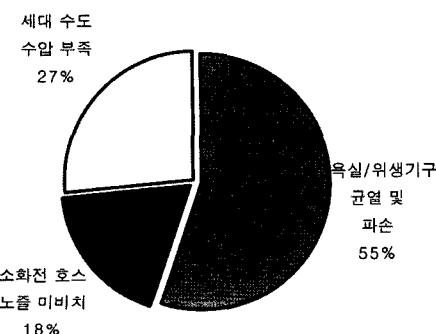
Fig. 22. The share of defect type in facility work.

공동주택의 설비공사 하자 항목별 발생비율은 Fig. 22와 같다. 설비 공사에서 각종 위생기구의 균열 및 파손에 따른 하자가 가장 높은 비율을 나타내었으며, 이에 따라 비 규격품 또는 시공미흡 등을 규격품 혹은 상위 품질의 제품으로 반입 및 설치를 유도하고, 설치 후 인도까지의 철저한 관리가 필요한 것으로 사료된다.

8) 설비 공사의 경우 각종 위생기구의 균열 및 파손에 따른 하자가 가장 높은 비율을 나타내었으며, 발생 시기를 살펴보더라도 2년에서 5년 사이에 대부분의 하자가 발생하는 것으로 미루어 내구성이 뛰어난 상위 품질의 제품 사용시 상당수의 하자를 감소시킬 수 있을 것으로 사료된다. 전기공사 하자의 경우 놀이터 CCTV 불량과 조명기구 접등 불량, 옥외 가로등 불량 등을 골조 공사시 전기공사에 대한 공정 배려가 있었다면 하자 발생이 크게 감소할 것으로 사료된다. 조경공사의 경우 나무 수량 부족과 놀이터의 배수 불량이 가장 큰 원인으로서 이는 설계의 오류나 감독 부실이 그 원인인 것으로 사료된다.

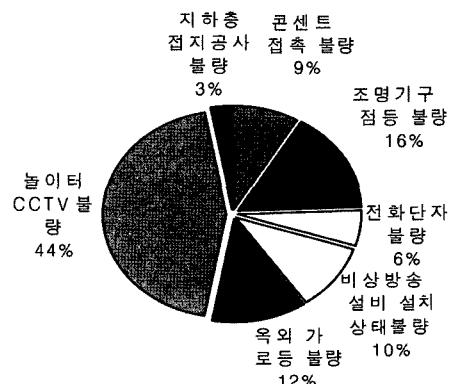
Fig. 23. The share of defect type in electric work.

Fig. 23은 전기공사 하자 부위별 점유율을 나타낸 것으로 놀이터 CCTV불량(혹은 미설치)이 전체의 44%를 차지하고 있다. 시공시에 CCTV의 설치에 대해 충분히 검토하고 설치한다면 그 하자 비율을 대폭 낮출 수 있을 것으로 보인다.

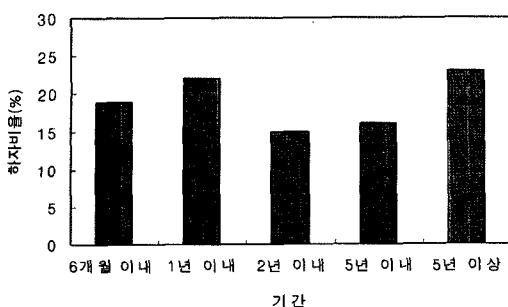
Fig. 24. Defect distribution in landscape work.

공동 주택의 조경공사 하자 발생 시기는 위의 Fig. 24와 같다. 전반적으로 하자가 계속적으로 발생함을 알 수 있다. 조경 공사의 하자 건수별 점유율을 보면 나무 수량 부족과 놀이터 배수 불량이 가장 큰 항목을 차지하고 있다(Fig. 25 참조). 나무 수량 부족의 경우 조경 공사 시에 공사비 절약 등을 위해 최소한의 공사만을 시행하여 거주자 입장에서 하자로 간주하는 경우가 많은 것으로 보인다. 또한 놀이터 배수 불량이나 잔디 유실과 같은 것들도 관리 및 감독 부실 그리고 설계오류에 의한 것으로 사료

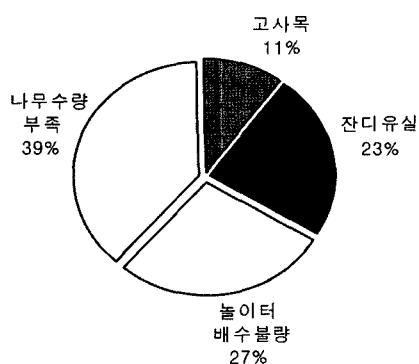
Fig. 25. The share of defect type in landscape work.

된다. 이러한 하자들은 인적과실을 최소화하려는 노력과 기능공의 노력 정도에 따라 발생비율을 현저히 낮출 수 있을 것으로 판단된다.

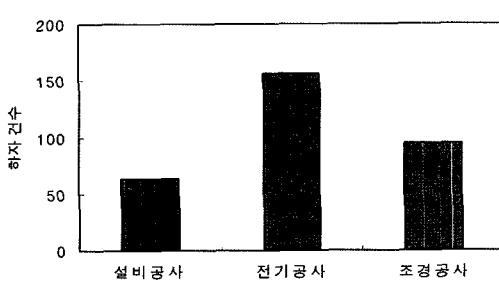
Fig. 26. Defects comparison in other related work.

기타 관련공사의 하자 건수를 비교해 보면 설비공사가 63건, 전기공사가 156건, 조경공사가 95건으로 전기공사에서 가장 많은 하자가 발생하였다(Fig. 26 참조). 이는 전기항목 중 CCTV설치 불량으로 인한 결과로서, CCTV의 설치 및 적절한 유지가 이루어진다면 전기 공사의 하자 발생을 대폭 낮출 수 있을 것으로 사료된다.
