1910~1965 건조물문화재 보수공사의 시공특징에 관한 연구

주제어 : 문화재, 건조물문화재, 고건축물, 일제강점기, 보수공사, 공사내역서

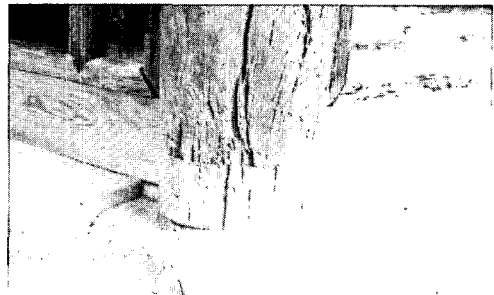
로 통일되어 있다. 舊기둥부재의 손상영역이 모두 동일 할 수 없으나, 구매내역이 6尺으로 통일 된 것은 돌발적인 상황을 고려하여 여유 있게 내역을 잡은 것으로 사료된다. 그러나 1979년에 촬영된 수덕사 대웅전 귀기둥의 동바리이음을 보면 안목치수로 보더라도 6尺 과는 차이가 많이 나는 것으로 보인다.⁴⁴⁾

그림 9. 수덕사대웅전 귀기둥 동바리이음
(출처 : 문화재청『韓國의 古建築』통권4호)

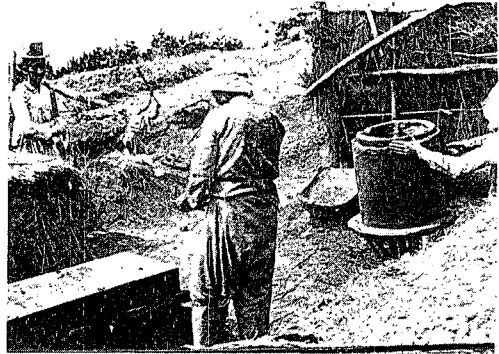
그림 11. 부석사 보수공사 보충 瓦제작장면 (출처 : 杉山信三篇, 『韓國古建築の保存』 1996, 韓國古建築の保存刊行會, .p.53.)

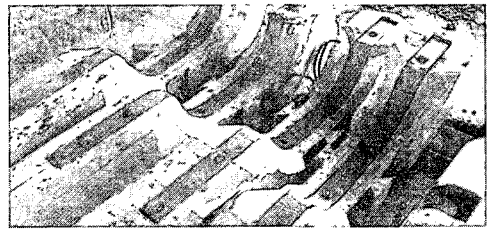
또한 승례문 목부 공사에서는 철물을 이용한 보강이 매우 활발하게 이루어졌는데, 해체를 진행하는 과정에서도 이전 수리에서 ‘띠쇠’ 등의 철물을 이용하여 보강한 흔적이 매우 많이 나타나고 있음을 보고서를 통해 확인할 수 있다.

그림 14. 승례문 보수공사 귀한대 철물보강
(출처:서울특별시교육위원회 『서울南大門修理報告書』 1986.)

이와 같이 무위사 극락전과 승례문 수리공사 보고서를 통해서 확인한 결과 손상된 목부재를 재활용한다는 원칙에는 동일한 기준이 있었으나 실제 舊부재를 보수하는 데는 서로 다른 방법을 보이고 있다. 즉, 무위사극락전에서는 거의 사용되지 않은 철물 보강기법이 승례문 보수공사에서는 빈번하게 사용된 것이 그것이다.
