GS건설 전라남도신청사 신축 현장

1. 공사개요

본 전라남도신청사 신축현장은 전라남도 무안군 삼향면 남악리 1000번지에 위치하고 있는 공공업무시설로 광주민주화운동과 관련하여 구 전라남도 청사 부지에 518기념공원을 조성함에 따라 무악군 남악 신도시에 신축한 건물이다.

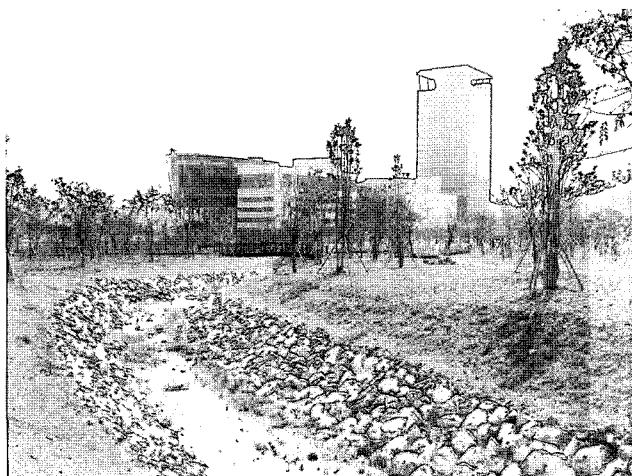
남악호수 유입수로

남악호수 제방계획은 100년 빈도, 저수조 계획은 2년 빈도, 호수로 유입되는 2개의 유입수로는 30년 빈도를 기본 홍수량 및 계획 홍수량으로 채택하였다. 오룡산 골짜기로부터 유입되는 우수는 상류에 오염원이 없으나 상시 유입수량이 적고 갈수기에는 호수의 물이 오염될 우려가 있어 호수유역에 심정을 개발(1일 출수량 100톤 이상)하여 관수 및 보충수로 활용할 수 있도록 개선하였다.

- 유역면적: 48ha
- 관계면적: 9ha
- 저수량: 42,000 m³
- 상시배수관로: 주철관 D200mm
- 비상배수관로: 주철관 D500mm

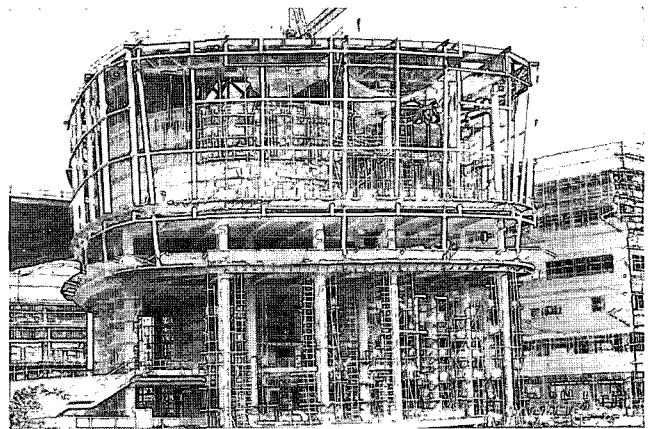
역경사 옹벽 측압에 의한 변형방지위한 계량비계

각 층마다 수평비계 위 보강슬래브를 시공하여 경사 옹벽 측압에 의한 비계의 수평변형을 방지하고 골조용 비계와 마감용 비계의 중복 설치를 절감해 안전작업을 유도하였으며, 가설 작업시 기둥 콘크리트를 먼저 타설한 후 거푸집 해체 완료 후 비계를 설치하였다.

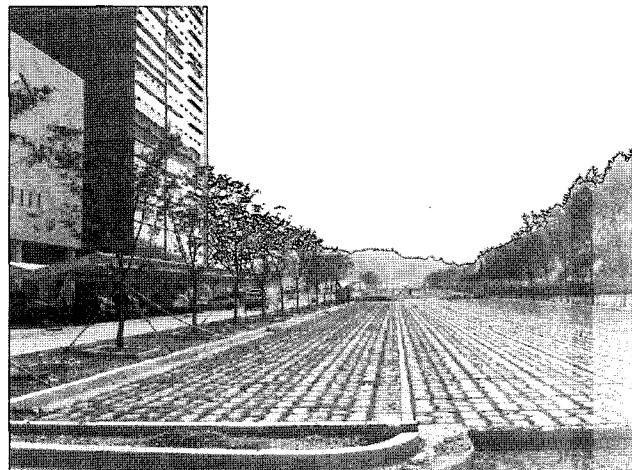
친환경 바이오 잔디 블록

주차장 설치는 청사 근무자 및 방문객전용의 청사후면 주차장과 남악호수공원을 이용하는 외래주차장으로 이원화 계획되었다. 주차장 포장면은 친환경적이며 주변 경관과 조화를 이루고 장기적 유지관리와 내구성에 유리한 바이오 잔디 블록으로 시공하였다.

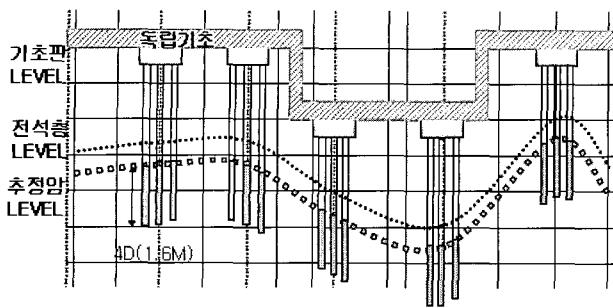
당현장 기초는 직타로 설계되었으나 지역특성상 암반 층이 불규칙하게 분포하여 설계대로 시공시 관입깊이부족에 따른 허용지지력 확보가 곤란하고, 파일 슬라이딩 등 심각한 구조적 문제가 예상되어, 시향타 및 시험굴착으로 전체 기초 저면의 암반 추정선을 예측하여 시공성, 경제성을 고려해 Zoning별 적정 기초 형식, 공법을 선택하여 시공하였다. 당 현장에서는 직타, 선굴착, 내림기초, MAT기초를 복합적으로 사용하였다.

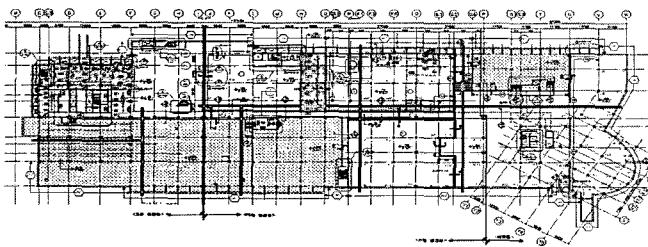
고층부와 저층부 연결부분의 부동침하로 인한 응력집중을 완화시키기 위하여 Delay Joint를 설치하였다.

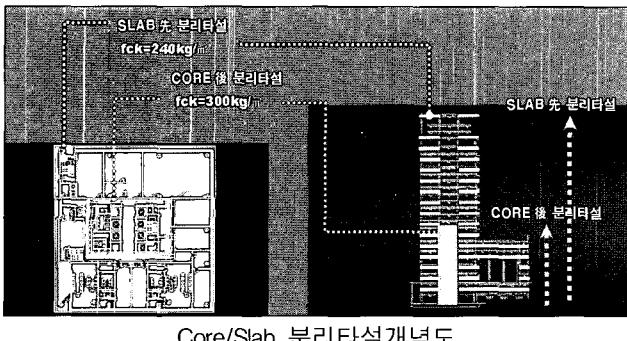
행정동 고층부 골조공사시, 코어 부위는 순수한 철근 콘크리트조로 철골과의 접합부 처리를 제외하면 슬래브 와의 분리타설로 시간과 노동력 투입, 자재 양중 및 조립으로 인한 시간 소요를 줄일 수 있어 공정 단축이 가능하다.

Slab 先타설로 타공종(Deck, 설비, 전기) 상부작업시 발생 가능한 낙하물 위험요소 제거로 하부안전작업을 위한 환경을 조성하였다.

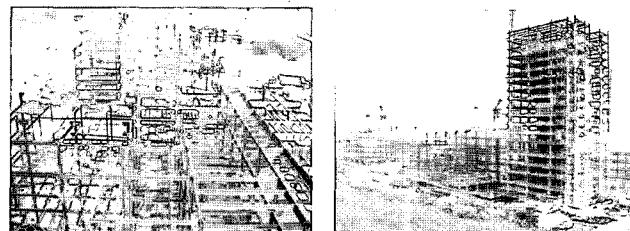
- 전체 철골제작 설치량은 8,628ton이고 철골기둥 형태가 □형 BOX, 원형, H형, H교차형으로 다양하여 정확한 공정계획과 품질 관리가 요구되었다. 철골부재 중 40T 이상은 극후판 강재인 TMCP강을 사용 제작하였다.
- 콘크리트 매립 부위 및 내회피복 시공 부위는 녹막 이페인트를 시공하고, 노출 철골 부재는 자연 건조형 불소수지도료를 공장에서 시공하여 반입하였으며, 반입 전 공장검수 및 현장 반입 후 손상부위 및 접합부의 보완시공은 현장에서 철저히 점검하여 설치하였다.

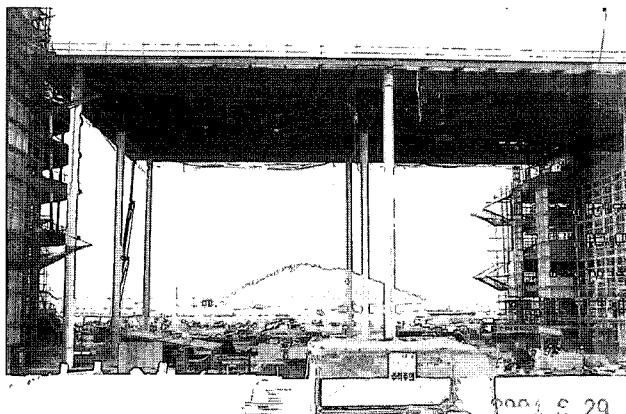
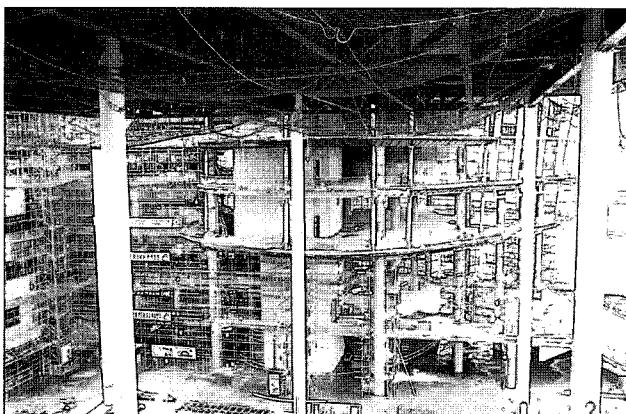
- 장스팬트러스 철골조이므로 고정하중에 의한 처짐량은 미리 치커울려(Cambering, 30mm) 구조물의 변형량을 최소화할 수 있도록 하고, 철골 트러스의 Splice(연결부)의 위치는 시공시 설치순서에 따라 그 위치를 조정하여 계획을 세우고 시공하였다.

도민 만남의장 장스팬트러스

문에 구조검토 후 1층 바닥에 20t 철판을 깔고 지하 1층 주차장에 Jack Suppot를 보강하여 장스팬트러스를 시공함으로써 골조에 손상이 가지 않도록 조치하고 안전하게 시공하였다.

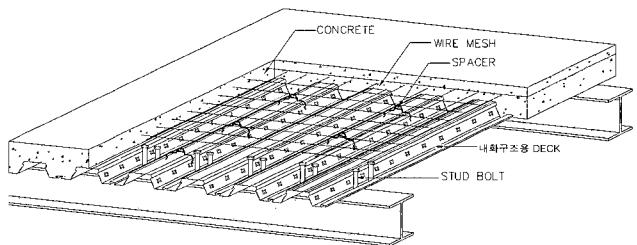
- 내화구조용 Deck Slab(구조도)

본 현장에서 사용된 합성구조용 알파데크는 고강도 이형철근의 용접 철망을 아연도 강판 데크 위에 설치하여 일체화한 바닥구성재로서, 현장에서 배력근 및 보강

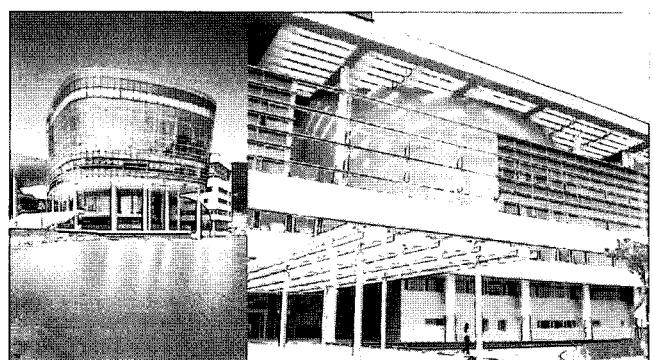
- Mullion은 수직 외부 면에 노출되지 않게 1.4m 간격으로 설치하고 층간 천정부위는 Shadow Box의 효과를 극대화하기 위하여 Back-Panel(단열재 포함)은 C/W 뒷면에 위치하며 1.0t 착색강판, 규산칼슘판, 방수석고보드, 밤라이트를 시험 시공 후 검토 결과 경제성 및 시공성을 감안하여 방수석고보드 시공 후에 도장을 하였으며, 스틸 몰딩을 시공하여 파손 및 탈락 방지 조치를 하였다. 또한 컨벡터 커버 후면은 1면 은박 단열재부착 부위의 바탕이므로 견고히 설치 되도록 관리하였다.
- Mullion의 고정용 Anchor는 Unit당 1개소의 Anchor를 사용하는 One-Point Anchor System을 채용하고 1차 및 2차 Anchor의 재질은 금속 이온 부식방지를 위하여 Steel에 아연용융도금 처리하여 사용하였으며, 전이 부식을 방지하기 위하여 시공 시 Aluminium과 접합부는 비닐 시트를 끼워 시공하였다.

- 커튼월 부재 크기
 - 행정동 고층부
Mullion Size : 70mm × 200mm
Transom Size : 100mm × 168mm
 - 민원동 전면, 우측면
Mullion Size : 70mm × 200mm
Transom Size : 130mm × 365mm
 - 의회동 경사면부
Mullion Size : 75mm × 200mm
Transom Size : 75mm × 200mm

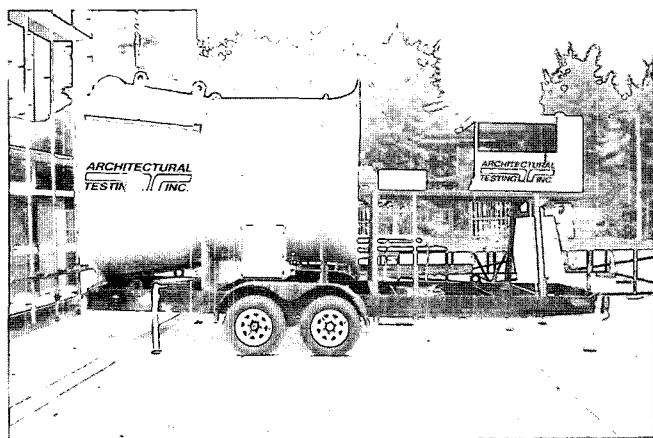
- Test 중점관리사항
 - Test 기준에 부합여부
 - 설계에서부터 Detail에 대한 연구 실시 후 Test
 - Mock-Up Test의 공장, 특별 시험실 등에서 필요한 Test를 부가 실시.
 - Test 합격 후에도 Corner, Caulking부 등의 누수에 대해 주의, 관찰 및 유리 파손 실험 실시.
 - Test시 제조업체의 Shop Dwg.에 Test 부위 명기
 - Test 시편 제작은 실 시공할 부재로 제작.
 - Test 기간이 2~3주 소요되므로 공정계획 시 반영.

커튼월 Mock Up Test

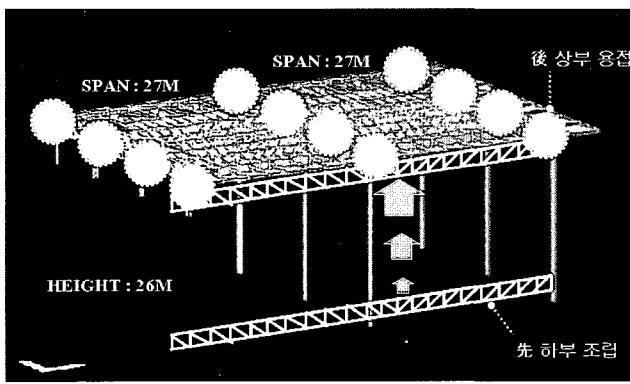
- 중량트러스 부재를 Block화하여 고소작업을 최소화하고 작업안전성을 확보하였다.
- 구간별 순환시공 및 단계별 안전관리를 실시하였다.

Truss Block 1 Unit

중량부재 트러스 및 장스팬(200m)구조로 되어 있고, 시공시 양중량이 과다하여, 고소작업 및 동시시공에 따른 작업혼선의 우려가 있다.
