외벽측 급수관의 동결 과정에 관한 연구

The Freezing Process of the Water Supply Pipe in an Exterior Wall

ABSTRACT: In this paper, the freezing process of the water supply pipe in the exterior wall of an apartment house was analyzed by numerical method. The thickness of the pipe insulation and the percentage of insulation damage were considered as parameters in this paper. In the cases of the 0%, 8% and 20% damaged of the 5 mm thickness insulation, the freezing was completed after 13 hours, 10 hours and 7 hours respectively. And in cases of the 10 mm thickness insulation, the freezing was completed after 18 hours, 10.5 hours and 8 hours respectively. As a result, it is predicted that the water freezing would occurred when the water supply pipe with 8% or 20% damaged insulation are installed in the exterior wall. However, the water freezing would not occurred when the water supply pipe with 10 mm thickness insulation of 0% damage is installed in the exterior wall.

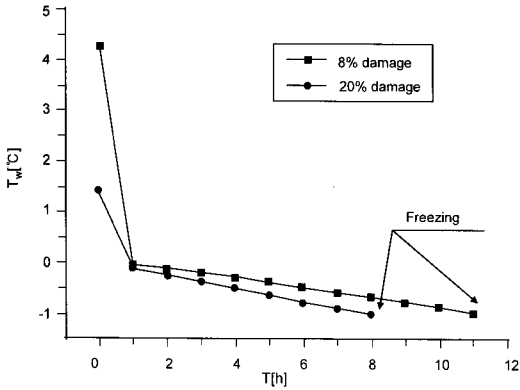
급수관 보온재의 두께 및 파손정도 변경에 따른 동결과정을 예측하여 이를 Fig. 7에 나타내었다. 그래프에서 횡축 t는 물이 사용되지 않는 시점부터 시작하여 경과된 시간을, 종축의 T_w 는 급

(a) Pipe insulation of 10 mm thickness

Fig. 7 Freezing time of the water with the damage percentage in pipe insulation.

수관내 물의 평균온도를 나타낸다. Fig. 7(a)는 두께가 10 mm이며 파손정도는 각각 8% 및 20%인 보온재의 시간에 따른 물 온도를 나타내고 있다. 물이 사용되지 않고 정지해 있는 시점이 0일때 급수관 내의 물의 평균온도는 파손정도가 8% 및 20%일때 각각 4.2 °C 및 1.7 °C를 나타내고 있다. 이는 보온재의 파손에 따른 단열성능의 차이에 의해 온도분포 차이가 발생하는 것으로 판단된다.

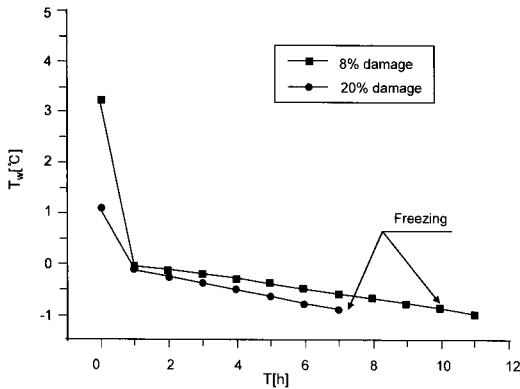
(b) Pipe insulation of 5 mm thickness

Fig. 7(b)는 두께가 5 mm이며 파손정도는 각각 8% 및 20%인 보온재의 시간에 따른 물 온도를 나타내고 있다. 물이 사용되지 않고 정지해 있는 시점이 0일때 물의 평균온도는 파손정도가 8% 및 20%일 때 각각 3.2 °C 및 1.2 °C를 나타내고 있다. 보온재의 두께가 10 mm에서 5 mm로 감소되고 파손정도가 8% 및 20%일 경우 초기 물 온도는 각각 4.2 °C에서 3.2 °C로 1.7 °C에서 1.2 °C로 감소되었다. 이는 파손정도가 증가될수록 보온재 두께와 무관하게 비슷한 온도분포를 보이는 것으로 나타났다.
