적외선 방사 카메라를 이용한 PMMA 트래킹 열화에 관한 연구

A Study on the Tracking Aging of PMMA using Infrared Radiation Camera

Abstract

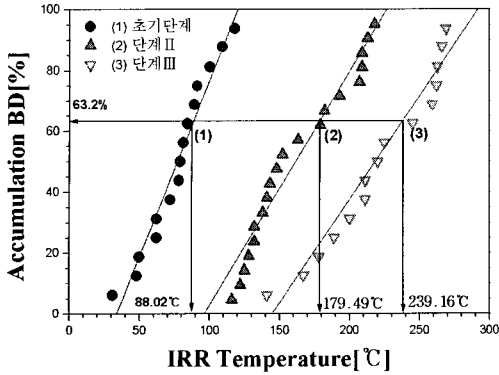
그림 5. 적외선 온도에 따른 열화단계별 누적과파 확률.

Fig. 5. The accumulated breakdown probability of aging step according to the IRR temperature.

적외선 카메라를 이용한 온도분포를 측정하여 척도파라미터와 형상 파라미터를 구하였다. 척도파라미터(Measuring Parameter)는 누적 파괴확률에 따른 IRR 카메라의 온도분포를 도시하여 63.2 %의 값을 표시한다. 그림 5는 척도파라미터의 측정된 표면 온도에 따른 누적절연파괴 확률을 열화영역별 단계로 구분하여 재해석한 결과이다. 형상 파라미터(Shape Parameter)는 와이블 분포 방정식의 변형으로 각 시료의 형상파라미터를 구할 수 있다. 위에서 구해진 형상과 척도파라미터를 이용한 와이블 분포함수 대입으로 각 단계별 적외선 방사 카메라의 온도 분포를 도시하였으며, 파괴확률에 따른 수명 예측값을 1%~99.99%의 범위내에서 파괴수명을 예측한 결과를 그림 6에 나타내었다.

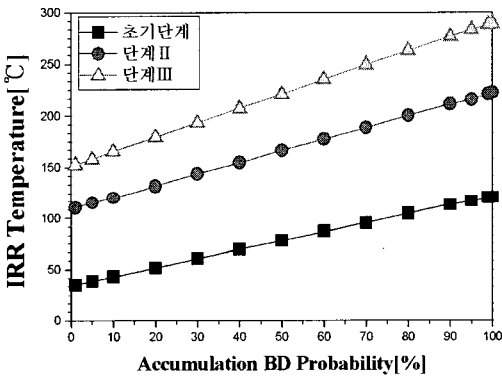
그림 6. 과파 확률에 따른 적외선 온도분포.

Fig. 6. IRR temperature according to the probability accumulation.
