마그네슘합금 표면에 대한 열처리 효과 연구

AZ91D의 마그네슘합금을 열처리별 온도에 따라서 광반사 및 전자현미경 측정을 하였다. 광반사 측정 결과 열처리 한 시료에서 carbon defect에 대한 존재를 확인하였으며, 전자현미경 측정을 통하여 열처리 후에 산화막이 더 균일하게 성장되는 것을 확인하였다.

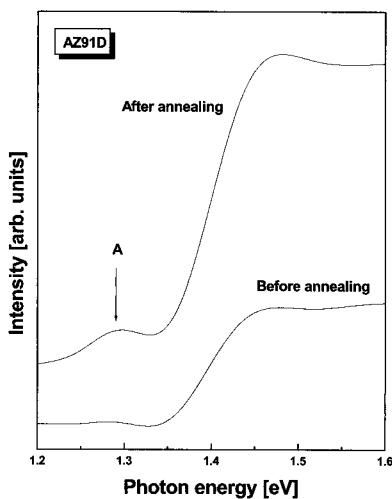
Fig. 1 열처리 전과 후의 reflectance spectra

Fig. 1은 열처리하기전의 샘플과 100°C에서 10분간 열처리 했을때의 reflectance의 스펙트라이다.

Fig. 1에서 보는 바와 같이 열처리를 하기전과 후의 광반사 스펙트럼을 비교하면 크기에 있어서 열처리 후가 더 큰 걸 알 수 있다. 이는 열처리를 함으로써 표면 산화막 형태가 고르게 성장했다는 것을 알 수 있다. 또한 열처리 후 1.30 eV에서 신호가 관측 되었는데 이는 carbon에 관련된 defect로 보인다. 또한 Fig. 2(a,b)는 광세기별(100~250

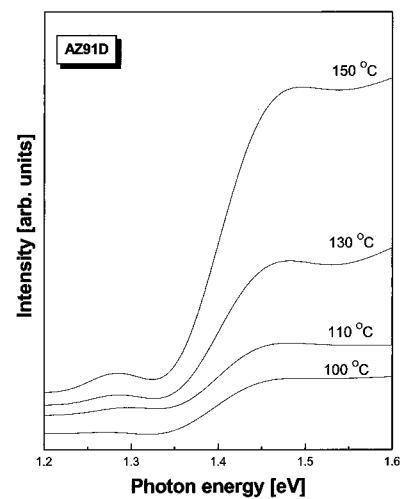
Fig. 3 열처리별($100 \sim 150^{\circ}\text{C}$)에 따른 광반사 스펙트라

Fig. 3은 열처리별($100 \sim 150^{\circ}\text{C}$)에 따른 광반사 스펙트라이다. 열처리온도가 클수록 광반사가 큰걸 알 수 있다.

이는 열처리 온도가 클수록 표면 활성화가 촉진되어 산화막이 고르게 성장 한 것을 알 수 있다. 또한 전자현미경의 1000X로 표면 측정 한 결과와 잘 일치 하였다. Fig. 4는 열처리 전과 후의 전자현미경 사진이다.

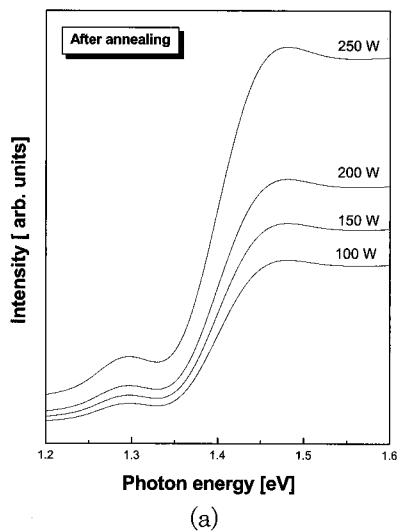
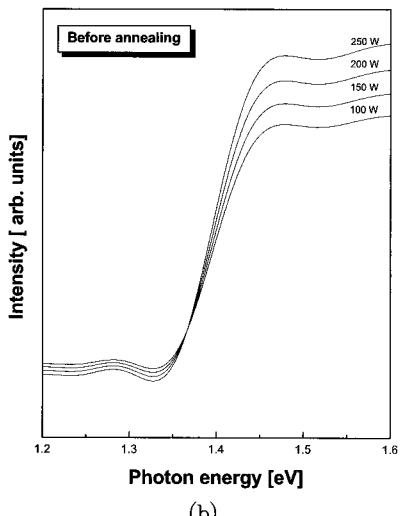
Fig. 2 열처리 후 광원세기별 reflectance spectra(a)와 전의 spectra(b).
