복합재 패치로 보수된 알루미늄 패널의 피로균열 성장거동과 AE신호의 유형인식

Fatigue Crack Growth Behavior of and Recognition of AE Signals from Composite Patch-Repaired Aluminum Panel

초 록 사용 중인 항공기 구조를 모사하여 리벳구멍 주위에 피로균열이 존재하는 AA2024-T3 박판을 CFRP 복합재 패치로 접합하여 보수한 후 피로균열 성장거동을 음향방출(AE)을 측정하면서 관찰하였다. 패칭의 효과로 균열성장속도의 뚜렷한 감소와 균열이 인접한 리벳 구멍으로 전파되는 시간을 지연시키는 효과가 있음을 확인하였다. 그리고 패칭 후 균열성장에 의해 탐지된 신호와 패치와 알루미늄 사이의 접합계면 분리에 의한 신호의 구별 가능성을 다변량 자료분석 기법인 주성분분석을 통해 알아보았다. 그 결과 균열성장에 따른 AE신호는 계면분리에 따른 AE신호에 비해 중심주파수가 높고 작은 에너지를 가지는 반면, 계면분리 신호는 균열성장 신호에 비해 상승시간이 길고 중심주파수가 상대적으로 낮으며 비교적 큰 에너지를 가진 것으로 나타났다. 따라서 AE신호의 유형인식 방법은 AE 발생원의 위치표정 결과와 결합할 경우 패치 접합으로 보수된 구조에서의 피로균열 성장거동을 예측하는 방법으로 충분히 활용될 수 있다.

Abstract The fatigue crack growth behavior of a cracked and patch-repaired AA2024-T3 panel has been monitored by acoustic emission(AE). The overall crack growth rate was reduced. The crack propagation into the adjacent hole was also retarded by introducing the patch repair. AE signals due to crack growth after the patch repair and those due to debonding of the plate-patch interface were discriminated by using the principal component analysis. The former showed high center frequency and low amplitude, whereas the latter showed long

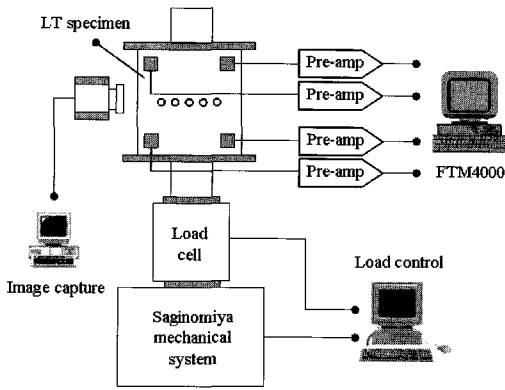
AE측정은 4채널 신호처리모듈(FTM4000, Digital Wave, US)과 PC에 있는 A/D보드(CS225, Gage, Canada)를 사용하였고, 사용된 PZT센서(B1025, Digital Wave, US)는 50 kHz~2 MHz 대역에서 비교적 flat response를 보여주는 광대역형이다. 실험에서 문턱값(threshold)은 0.1V로 설정하였고, 피로시험기에서 발생하는 잡음을 고려하여 trigger gain을 21 dB 증폭하였다. 또한 탐지된 AE신호는 프리앰프에서 40 dB 증폭하고 메인앰프에서 21 dB 추가로 증폭하여 총 82 dB 증폭한 다음 위치표정 기능으로 균열의 발생위치를 예측하는데 이용하였다. AE신호 파형은 5 MHz의 샘플링속도로 2048개의 데이터로 디지털화하여 저장하였다. 균열의 관찰 및 길이 측정을 위하여 이동식 광학현미경(PRM-D, Pika Seiko, Japan)을 사용하였고, CCD 카메라(SDC-4304, Samsung Aerospace, Korea)와 연결하여 관찰 및 기록을 용이하게 하였다. 균열사진의 기록에는 이미지캡처 프로그램(PowerVCR II)을 사용하였다. Fig. 2는 전체적인 실험장치의 구성도를 보여준다.

Fig. 2 A schematic diagram of experimental setup

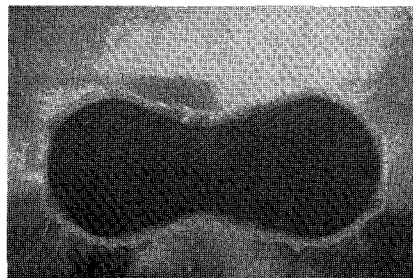
(a)

(b)

Fig. 5 Photographs of the fatigue-cracked and patched specimen; (a) before patching and (b) after patching

한 표면처리를 실시하였다. 그 다음에 필름형 접착제(BMS5-101, Heatcon)를 사용하여 패치를 부착하고 진공백 성형공정으로 온도와 압력을 가하여 패치가 부착된 2번 시편을 완성하였다. Fig. 5는 패치를 붙이기 이전과 패치를 붙인 이후의 시편을 보여준다. 패치가 부착된 2번 시편은 1번 시편과 동일한 하중조건으로 피로시험을 실시하여 2개의 시편으로부터 얻은 데이터를 비교 분석하였다.

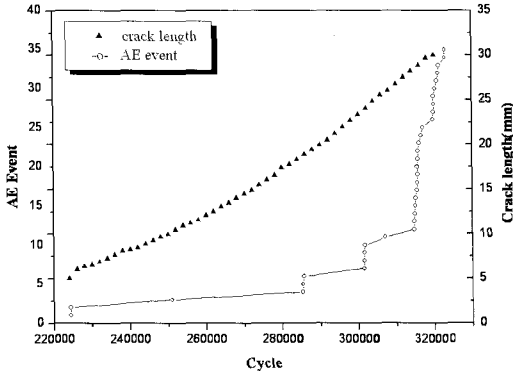
탐지된 32개 신호의 발생원을 추적하기 위해 사이클에 따른 균열길이와 AE신호의 누적개수를 비교하여 Fig. 10에 나타내었다. 분석결과로 32개의 신호 중에 8-9번, 6-7번, 4-5번 균열이 연결될 때, 즉 62200 cycle에서 3개, 78400 cycle에서 4개, 83800 cycle에서 1개의 신호가 각각 검출된 것으로 확인되었다. 이들 8개의 신호는 hole과 hole이 연결되면서 나온 균열신호로 판단되며 4-5번, 3-4번, 2-3번 hole이 순서대로 모두 연결된 이후에 나온 24개의 신호는 현재로서는 확인하기 어려우나 이전 연구결과를 토대로 생각해보면 균열이 지속적으로 성장하면서 균열면 주위로 패치와 알루미늄 패널 사이의 계면이 분리되면서 발생한 AE신호로 추정

Fig. 10 Cumulative AE events and the crack length vs. number of fatigue cycles

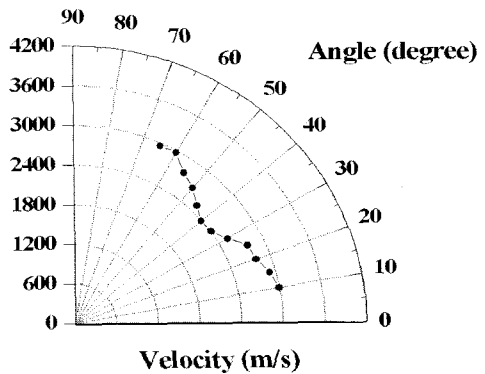
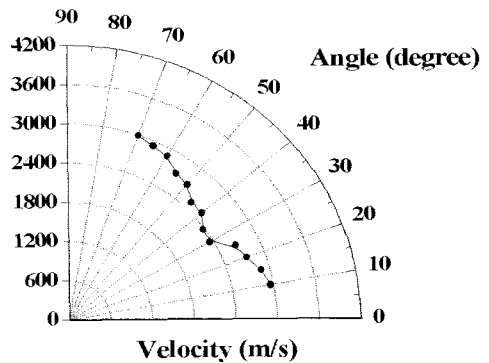
각도별 속도측정을 실시하여 위치표정 알고리즘에 반영하였다. Fig. 11은 이렇게 측정된 각도별 속도의 분포를 보여주고 있다. 패치 바깥쪽인 10°와 65°에서 평균 2974.4 m/s의 최대속도를 보였고 패치를 통과하는 중간 각도(30~40°)에서 최소 2342.5 m/s까지 서서히 감소하였다가 다시 증가하였다. 이것은 패치의 모양이 도그본 형태이기 때문이며 또한 좌·우가 비대칭이기 때문에 시편 좌·우에서 측정된 가장 작은 속도의 각도가 10°정도의 차이를 보였다.

(a)

(b)

Fig. 11 Experimentally measured wave velocities with different angles at 5°interval; (a) origin at left side and (b) origin at right side of specimen

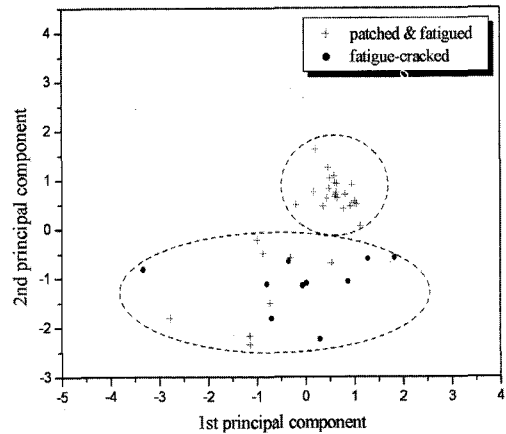
제1주성분과 제2주성분을 이용하여 구한 특징값-특징값 선도를 Fig. 15에 나타내었다. 그림에서 보듯이 바와 같이 2개의 신호군으로 분류되었다. 구별된 각각의 신호들을 분석한 결과, 패치시편에서 hole과 hole이 연결되면서 나온 균열신호들과 알루미늄 패 널만의 피로시험에서 나온 신호들 대다수는 제1주 성분으로는 구별할 수 없었고 제2주성분이 음의 값을 나타내었다. 반면에 균열신호와와는 다른 접합계면분리 신호로 추정되는 신호들은 제1주성분과 제2주성분 모두 양의 값을 가졌다. 즉, 균열성장신호는 제2주성분이 음의 값을 가지면서 제1주성분 값에 대하여 분산되어 있으나 계면분리신호는 제1주성분과 제2주성분에 대하여 분산되어 있지 않고 일정범위 이내에 집중되었다. 분리된 신호군에 속하는 신호들의 AE신호 파라미터를 분석한 결과 균열이 성장하면서 발생하는 신호는 계면분리 신호에 비해 상승시간이 짧고 중심주파수가 높고 작은 에너지를 가졌고 반면에 계면분리 신호는 균열성장 신호에 비해 상승시간이 길고 중심주파수가 상대적으로 낮으며 비교적 큰 에너지를 가지는 것을 확인할 수 있었다.

Fig. 15 Fatigue feature plot for the patch-repaired thin aluminum plate by the first two principal components

실제로 패치시편에서 hole과 hole이 연결되면서 발생한 신호 외에는 앞에서 논의했듯이 패치에 의한 감쇠효과로 지속적인 균열성장에도 불구하고 신호를 탐지하지 못하였다. 그러다가 hole IV와 hole V가 연결되고 그 후 hole III과 hole IV를 거쳐 hole II와 hole III도 연결된 후에야 상대적으로 많은 24개의 신호가 피로시험 중반부에 탐지되었다. 앞에서 설명한 AE 위치표정(Fig. 12)과 주성분분석(Fig. 15) 결과를 비교해보면 처음으로 균열이 연결된 hole IV와 hole V의 주변으로 균열신호가 집중하여 위치표정 되었고 이후에 순서대로 6-7번, 4-5번 균열이 연결되면서 4-5번 균열위치에서 계면분리 신호가 집중적으로 위치표정 되었다. 이것은 균열성장이 커지면서 hole들이 연결이 되고 그 후에 패치와 알루미늄 사이의 접합계면이 크게 분리되는 순서로 피로손상이 발생된 결과라고 볼 수 있다. 따라서 균열신호에 비해 계면분리에 의한 신호가 큰 에너지 값을 갖는 것이라 판단된다. 그러므로 위치표정 결과를 기본으로 하여 Fig. 15와 같이 주성분 분석 결과를 이용할 경우 균열성장신호와 접합계면분리 신호의 분류가 가능하다.
