동상방지층 설계기준 개선

김철문 | 정회원 · 건설교통부 감사팀 토목사무관 · 도로및공항기술사
 이호상 | 정회원 · 건설교통부 감사팀 시설주무관
 이경하 | 정회원 · 한국도로공사 도로교통기술원 책임연구원
 진정훈 | 정회원 · 도화종합기술공사 수석연구원

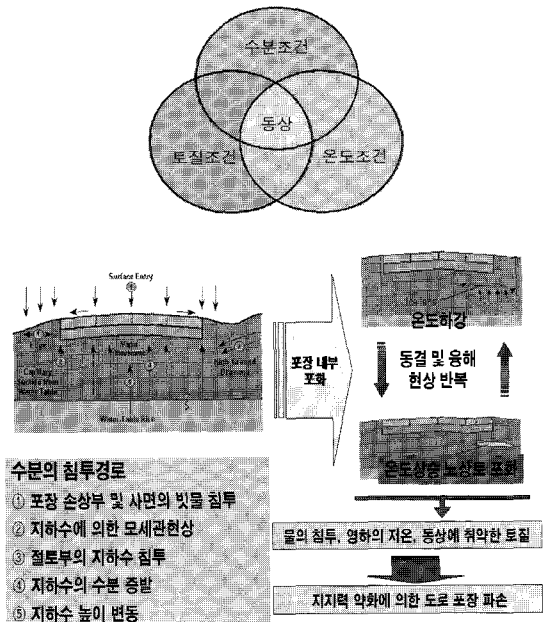
그림 2와 같이 동상이 발생하는 요소는 수분의 공급, 영하의 온도, 동상에 민감한 토질의 세가지 요소가 갖추어질 때 동상이 발생되며 이러한 요소 중 한 개라도 만족하지 못하면 동상은 발생되지 않는 것으로 검토되었다.

그림 2. 동상발생 조건

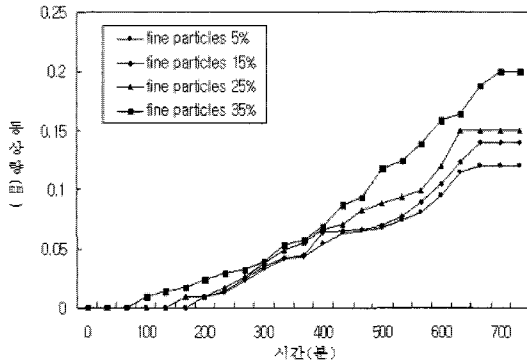
세립분 함유량에 따른 노상토의 동상특성에 대한 시험결과, 노상토에 포함된 0.08mm(No.200)체 통과량이 25%보다 크게 되면 그림 3과 그림 4와 같이 동상이 크게 발생하게 된다.

그림 4. 0.08mm체 통과량 비율에 따른 동상량

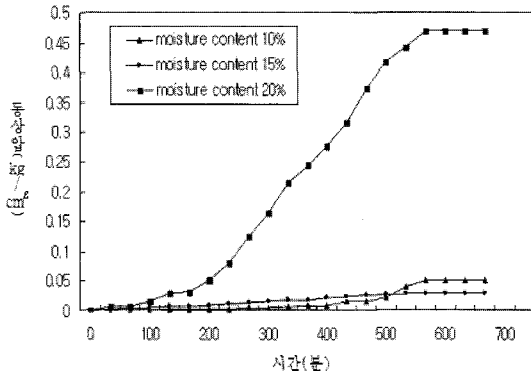
그림 5. 함수비에 따른 동상압

함수량 특성에 따른 노상토의 동상특성에 대한 시험결과, 노상토의 함수량이 15%를 넘을 경우 그림 5와 그림 6과 같이 동상이 크게 발생하게 된다.

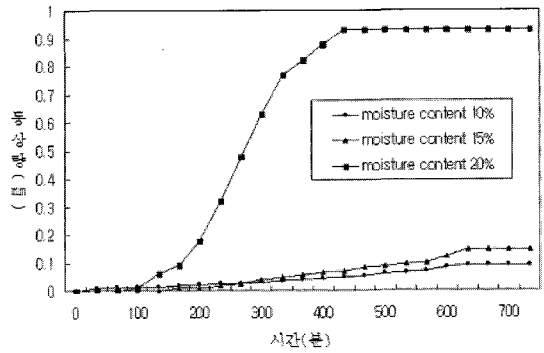
그림 6. 함수비에 따른 동상량

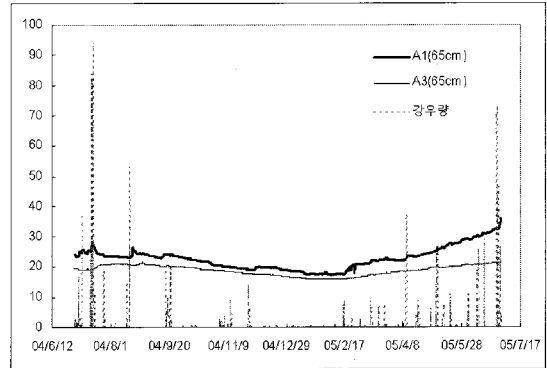
그림 10은 깊이 65cm 지점에서 연중 함수량변화를 살펴본 것이며, 그림 11은 깊이 95cm와 깊이 105cm지점에서 연중 함수량변화를 살펴본 것이다. 그림 10과 그림 11에서 강우량이 가장 크고 하절기인 시간대와 강우량이 가장 적고 동절기인 시간대

그림 10. 연중 함수량변화(A1, A3단면)

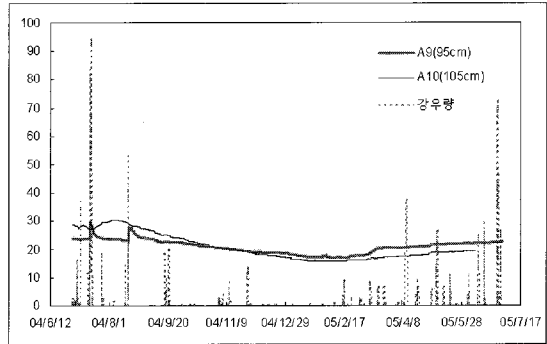
그림 11. 연중 함수량변화(A9, A10단면)
