# 과부하 및 물리적 손상(반단선)에 의한 전선의 열적특성 해석

## Analysis for the Thermal Properties of the Electrical Wire according to Overload and Disconnection

**Abstract :** According to the statistical analysis on the electrical fire of 2005 years, most of electrical fire is generated from short circuit(4,985 cases), overcurrent(755 cases) leakage current(391 cases), poor contact(378 cases), disconnection(36 cases) on the electrical wiring device. The researches for the fire hazard about normal electric wiring have already been progressing in the advanced country such as USA and Japan, but Comparative study of the disconnection has not been conducted. Therefore, in this paper, we have simulated the thermal analysis for electrical wire according to deteriorating time in a normal state and disconnection with electrical wire using the electrical-thermal finite element method(Flux 3D). This paper acquire basis data of electricity fire signal by disconnection and wish to help for electrical fire cause diagnosis business.

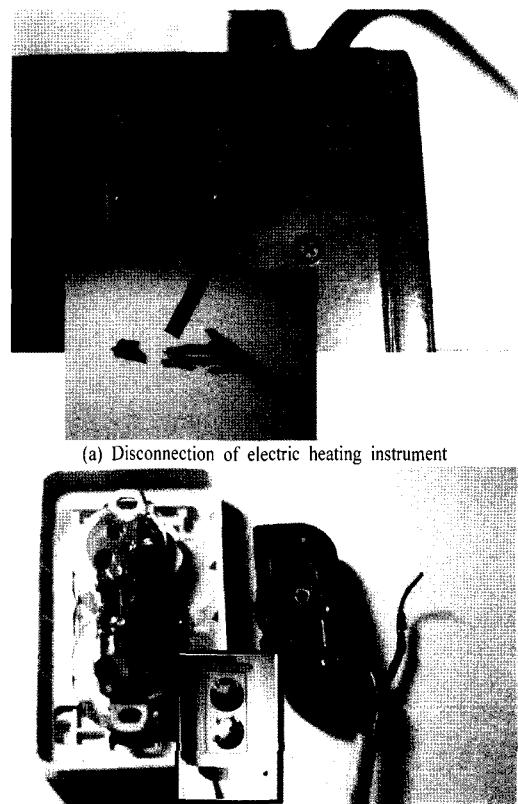
Fig. 1. Disconnection of heat electrical wire.

발생하는 원인이 없으면 반단선의 가능성성이 강하다. Fig. 1은 전열기의 이동으로 인한 전선의 물리적 충격에 의한 반단선 상태를 나타낸 그림이다.

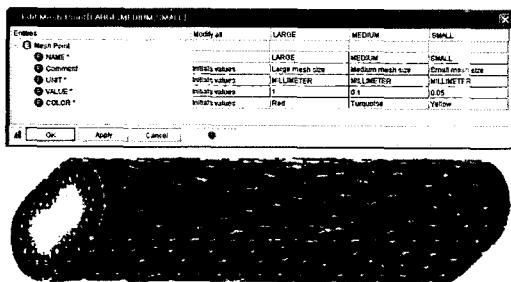
Fig. 2는 매질의 크기에 따라 메쉬 크기를 large = 1mm, medium = 0.1mm, small = 0.05mm로 3가지 형태의 메쉬로 분류하였고, 전기배선에 적용한 상태를 보이고 있다.

**Fig. 2.** Mesh point input of electric wire.

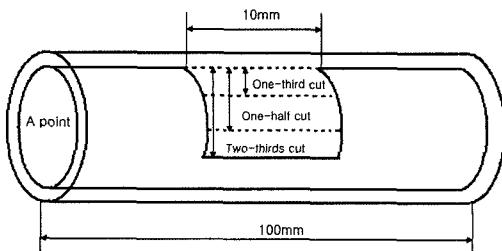
Fig. 3의 경우 VCTF 두가닥의 전선중 한가닥의 동선부분(Cu)을 반단선 시뮬레이션을 위해 1/3, 1/2, 2/3의 3가지 크기로 절단하여 분석하였고 반단선의 길이는 10mm로 전선의 길이는 100mm로 설계하였다.

**Fig. 3.** Disconnection design.

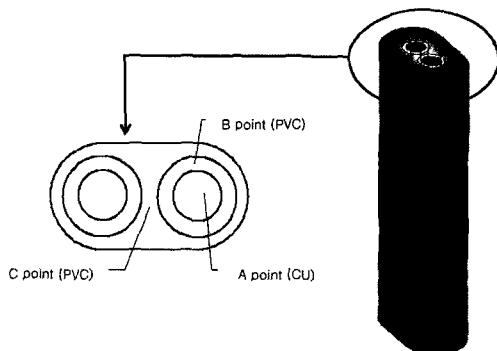
Fig. 4. Analyzing points of electric wire.

본 논문에서는 열계 유한요소 해석프로그램인 Flux 3D를 사용하였으며, Fig. 4는 전기배선에 흐르는 전류의 크기 변화 및 시간에 따른 온도변화를 계산하기 위한 계산지점(A, B, C)을 나타내고 있다. 세 지점 중 A지점의 정상상태와 반단선상태의 온도변화를 통하여 절연피복에 열이 전달되어 나타나는 온도특성을 분석하고자 B와 C의 지점을 설정하였다. Fig. 5는 전기배선에 흐르는 전류가 10A(정격전류) 일 때 A지점에서 120분의 열화시간 동안 정상상태 일 경우는 34.7°C가 나타났고 전기배선의 1/3단선된 경우 45.9°C로 나타났다. 특히 기구용 평형비닐 코드의 경우, 구부러짐 외력이 가해져 소선(素線)이 잘라졌을 때, 단선률이 10%를 넘으면 그 후 급격히 단선률(斷線率)이 상승하는 것으로 알려져 있다<sup>6)</sup>. 이는 결과값에서도 알 수 있듯이 반단선(1/3 단선)일 경우 정상상태의 전구간에서 11.2°C로 상당히 높은 온도차를 보이고 있고, 열화진행 속도도 상당히 빠르게 진행됨을 알 수 있다. 또한 반단선의 경우에는 1/3부분과 1/2부분에서는 약 1.8°C정도의 차를 보였고, 2/3정도 단선된 경우와 1/2부분은 2.1°C정도의 온도차를 보였다. 반단선의 1/3, 1/2, 2/3의 경우는 다소 낮은 차이를 보이고 있으나 정상상태와는 급격한 차이를 보이고 있음을 알 수 있고 열화시간이 계속 진행될 경우 반단선에 의한 발열로 전선이나 코드의 소선은 처음 1선이 용단하거나, 接·斷을 반복하여, 다른 쪽 선의 피복이 소손되면 결국 두선 간에서 단락으로 진행된다. Fig. 6은 B지점의 온도 변화로 정상상태는 33°C이고 반단선 1/3부분 소실의 경우 43°C로 10°C의 차로 높게 나타남을 알 수 있다. 이는 A지점의 온도 변화에 따라 B지점의 열화온도가 좌우된다는 것을 알 수 있다. Fig. 7은 20A(정격전류 200%)일 때 A지점 동선의 열적변화이다. 반단선의 경우 12분에 60°C로 나타났고 정상상태의 전기배선의 경우 120분으로 거의 10배 정도의 시간

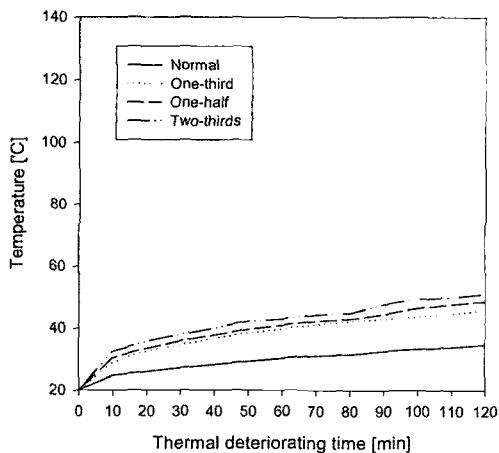
Fig. 5. Thermal analysis for normal and disconnection state according to deteriorating time(10A A point : 100%).

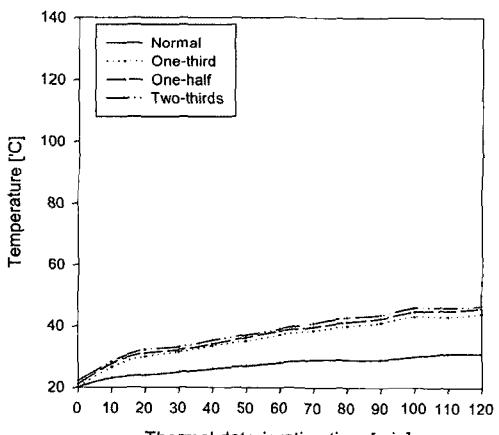
Fig. 6. Thermal analysis for normal and disconnection state according to deteriorating time(10A B point : 100%).

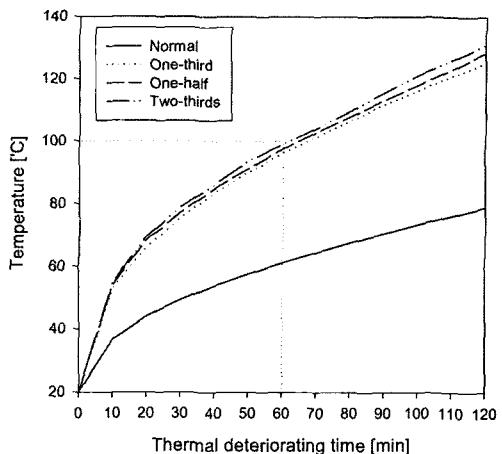
Fig. 7. Thermal analysis for normal and disconnection state according to deteriorating time(20A A point : 200%).

차를 보이고 있으며 특히 100°C는 반단선의 경우 60분전후에 모두 나타났다.

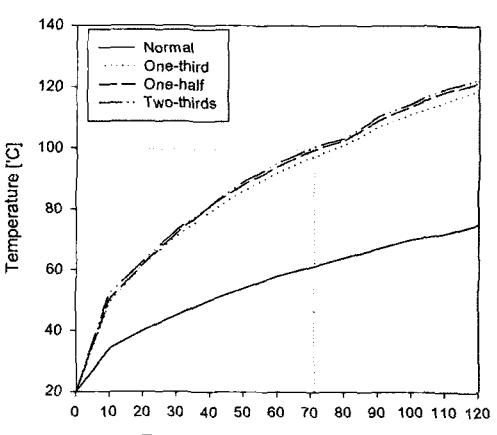
Fig. 8. Thermal analysis for normal and disconnection state according to deteriorating time(20A B point : 200%).

Fig. 8은 B지점의 열화시간에 따른 온도분포를 나타내고 있다. Fig. 9는 전류크기 변화에 따른 반단선 및 정상상태의 A지점의 온도 특성을 보이고 있다. Fig. 10의 경우는 B지점을 분석한 그래프로 반단선의 경우 전류가 12A(정격전류의 120%)~13A(정격전류의 130%)사이에서 약 60°C로 시간이 증가함에 따라 전선피복재가 서서히 열화될 것으로 기대된다. 정상상태의 경우는 17A(170%)~17.5(175%)에서 같은 온도 값을 보였다. 또한 반단선의 경우 전기배선에 흐르는 전류가 약 17A(정격전류의 170%) 부근에서 온도가 약 100°C 이상이 됨으로써 전선피복재가 열화 및 용융이 우려되며, 이로 인한 전기배선에서 단락이 발생되어 전기화재가 발생할 가능성 있는 것으로 나타났다. 특히 주목할 만한 것은 B

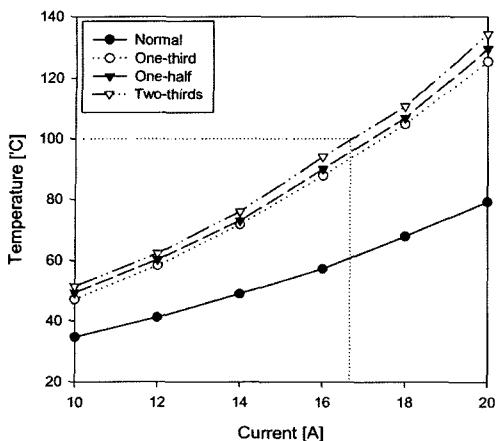
Fig. 9. Thermal analysis for normal and disconnection state according to overload(A point).

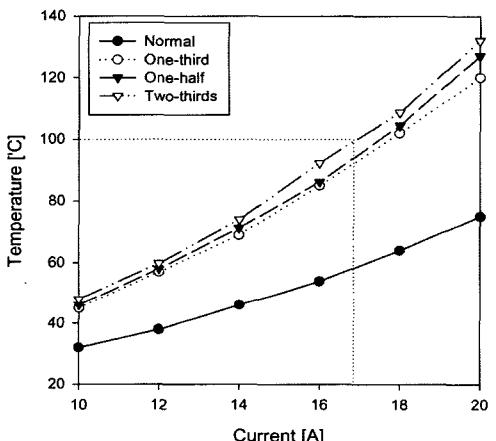
Fig. 10. Thermal analysis for normal and disconnection state according to overload(B point).

지점 17A 지점에서 반단선의 경우 100°C로 나타났고 정상상태의 전선에서는 60°C로 40°C의 온도차를 보였다. Fig. 11은 C지점의 온도특성을 보이고 있다. 결과에서 알 수 있듯이 취급부주의와 기계적 결합으로 인하여 전기배선의 접촉면적불량은 전기화재를 초래하는 위험한 결과를 가져온다는 것을 알 수 있었다. 따라서 전기설비종사자나 기타 관련 종사자는 안전의식과 전기배선에서의 규격을 준수하여 전기화재를 방지할 수 있을 것이다.

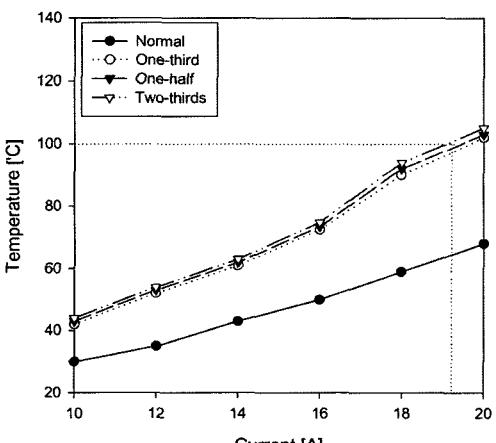
Fig. 11. Thermal analysis for normal and disconnection state according to overload(C point).
