내장벽지의 연소특성에 관한 연구 A study on the Combustion Characteristics of Wall Paper

Kyu-Hyung Oh[†] · Yeon-Yi Choi* · Sung-Eun Lee**

호서대학교 소방방재학과, *신성대학 소방안전관리과, **호서대학교 대학원
(2007. 1. 24. 접수/2007. 3. 19. 채택)

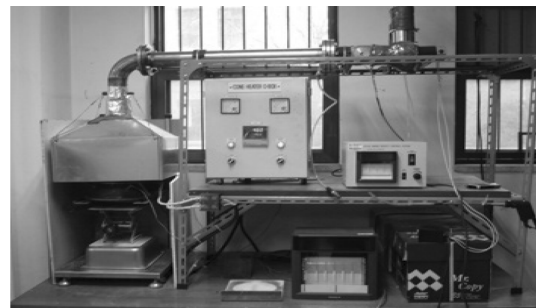
Fig. 1. Photography of cone heater.

Fig. 1은 연소특성 실험을 위한 실험장치로서 큰 형태의 복사전기히터, 시편을 고정하기 위한 시편 홀더, 연소가스분석 장치, 유량측정장치를 부착한 배출시스

템, 스파크집화회로, 열류계, 데이터수집 및 분석시스템으로 구성된다. 직경 11.3 cm의 시편 홀더에 건조된 시료를 고정시키고 콘히터(cone heater)를 이용하여 15 kW/m² 및 20 kW/m²의 복사열을 가하여 착화시간과 착화현상을 측정하고, 연소가스 분석계를 이용하여 가열 및 착화시 발생하는 HCN, HCl, CO₂, CO, NO_x, SO₂ 등의 농도를 측정하였다. 연기밀도 실험장치는 일정한 두께의 시편이 챔버 내에서 복사열원(2.5 kW/cm², 25 kW/m²) 또는 화염의 조건에 노출되었을 때 시편에서 발생된 연기의 광학적 밀도 및 유독성 가스를 측정하는 장비로 ASTM E 662에 따른 것을 사용하였다. 화재발생시 연소가스 독성(급성)의 위험성 평가는 NIST의 N-gas model에 의한 식을 이용하여 평가하였다.⁴⁾

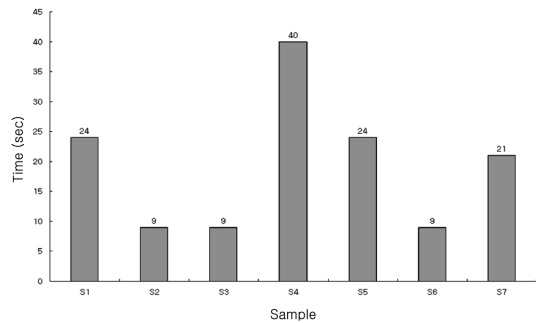
Fig. 6. Ignition time of the sample under 20 kW/m² heat flux with spark ignition.

전기불꽃 점화원 사용 시 복사열유속 20 kW/m²일 때 착화거동은 Fig. 6에 보인 바와 같이 비닐 코팅된 실크 벽지(S2)와 방염실크벽지(S6)의 착화시간이 가장 짧고 다음으로 숯 벽지(S3)의 착화시간이 짧음을 관찰 하였다. 원인은 열분해 온도가 낮아 쉽게 열분해 가스가 생성된 결과이다. 기타의 시료들은 21초에서 40초 사이였으며, 15 kW/m²에 비해 시간이 많이 짧아졌음을 볼 수 있다. 이는 높은 복사열유속에서 열분해 속도가 빨라져 시료면 위에 가연성 가스의 농도범위에 이르는 시간이 짧기 때문으로 생각된다.
