< 기술논문 >

## 열처리조건에 따른 Ni기 초합금 용접부의 기계적 특성

### Mechanical Properties for Welding Part on Ni Base Superalloy Material According to Heat Treatment Parameters

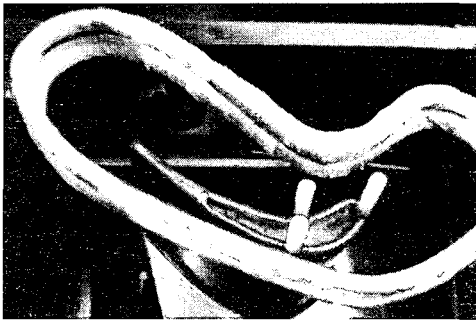
Fig. 5 Specimen welding

용접은 고온의 불활성분위기에서 GTD 111 용접봉을 이용하여 실시하였다. 용접육성부위가 모재와 같은 성질을 갖기 위해서 모재와 같은 재료를 사용하여 용접하므로, 용접중 결합발생을 적게하기 위해서 모재의 용접전 가열은 필수적이다. 용접전 가열온도는 온도별 모재의 변형률 조사하여 가로 및 세로방향 모두에 대해서 양호한 변형률을 갖는 온도 900°C로 용접전 가열을 실시하여 GTAW의 방법을 선택하여 용접을 실시하였다. 그리고 용접전 가열과 용접후 냉각에서 급냉시 균열이 발생할 수 있으므로 급냉은 피해야 한다. Fig. 3은 고온인장 실험을 위하여 시편을 채취한 블레이드의 사진이다. 이렇게 채취한 시편을 Fig. 4와 같이 용접을 실시하고, Fig. 5는 불활성 분위기 용접챔버에서 용접을 하고 있는 사진이다.
