독립형 비전을 이용한 자동차용 Valve-seal의 자동 검사시스템 개발

(A Development of an Auto Inspection System for Automotive Valve-Seal using Standalone Vision)

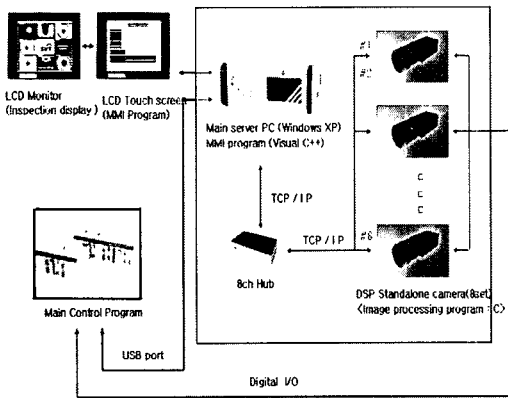
그림 4. 검사시스템의 흐름도
Fig. 4. Block diagram of Inspection system

영상처리 시스템은 검사영상처리 프로그램과 영상결과 표시 프로그램(Man Machine Interface program)으로 나뉘어 있는데 검사시스템 흐름도와 영상처리 흐름도를 그림 4, 그림 5에 도시하였다.

프레임 그래버가 내장된 각 독립형 비전은 영상처리 프로그램이 입력된 밸브셀 영상을 분석하여 처리 결과를 서버에 전송한다. 각 카메라별로 처리된 결과를 수신한 서버는 각 항목에 대한 검사결과를 실시간으로 모니터에 표시하고 그 결과를 저장한다. 영상처리 프로그램은 각 카메라별로 제안된 검사 알고리즘을 적용하여 밸브셀의 형상을 검사하며, 각각의 불량유형에 적합한 검사를 위한 옵션 값을 설정하고 저장할 수 있도록 하였다. 또한 처리된 결과는 데이터 베이스화되어 일정한 형식으로 출력이 가능하도록 하였다.
