## 염수 및 분진에 의한 고분자 절연물의 표면누설전류 특성과 사고 위험성

(The Accident Hazards and Properties of the Surface Leakage Current on the Polymer Insulation caused by Salt-water and Dust)

김영석\* · 송길목 · 정진수 · 정종욱 · 김선구

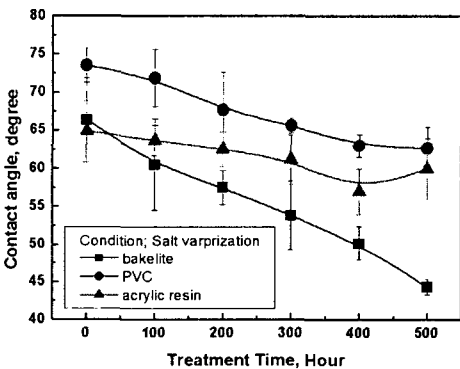
그림 5. PVC, 베이클라이트, 아크릴수지의 접촉각 비교  
Fig. 5. Contact angle comparison of acryl, bakelite and PVC

그림 5는 PVC, 베이클라이트와 아크릴수지의 접촉각을 비교한 것을 나타낸다. 그림에서 알 수 있듯이, 3종류 시료 모두 가속열화 시간이 증가함에 따라 접촉각이 작아지는 것을 알 수 있다. 특히 베이클라

이트의 접촉각은 초기 67[°]에서 500시간이 지난 후 45[°]로 크게 작아졌으며, 그 기울기가 PVC나 아크릴 수지에 비해 더 큰 것으로 보아 염수에 의한 영향이 큰 것을 알 수 있다. 따라서 염수에 의한 표면안정성은 폴리염화비닐이 우수하며, 기울기가 완만한 아크릴수지는 안정지속성인 것을 알 수 있다.
