터빈 동익(Blade) 진동(Ⅱ -2)

한진KPS(주) 기술연구원
책임전문원 김성봉
Tel : (031)710-4393

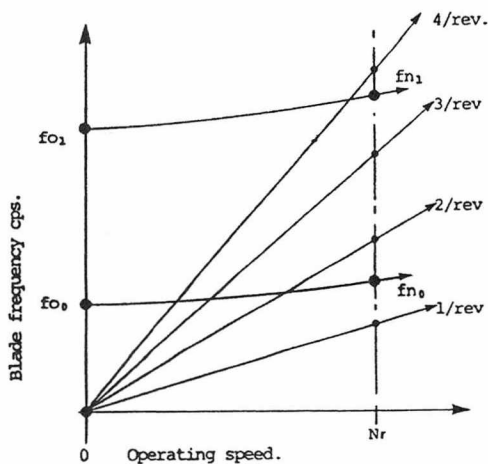
아래 그림은 최종 동익으로 1X-2X 구역에서 기본 주파수가, 3X-4X영역에서 1차 조화 주파수가 발생하는 전형적인 Campbell Diagram을 나타내고 있다. 이 그림에서 2차 조화 주파수와 비틀림(Torsional) 주파수는 5X 이상에서 발생하므로 이 그래프에는 표시되지 않았다. 이 동익의 경우에 F_0 는 정지 주파수이다. 이는 N_0 의 회전수로 운전 할 때 발생한다. 로타 속도가

[그림 6] 1-2구역에 기본 주파수가 있고, 3-4구역에 1차 조화 주파수가 있는 Campbell Diagram

N_r 까지 증가함에 따라 기본 주파수도 F_{n0} 까지 증가한다. 1차 조화 주파수는 F_{o1} 에서 나타나기 시작하여 로타 속도가 증가함에 따라 운전 속도에서 조화 주파수인 F_{n1} 까지 증가한다. 결국 이 그래프는 정상 운전속도에서 1X-2X 영역 사이에 기본 주파수가 있고 3X-4X 영역 사이에 1차 조화 주파수 있다는 것을 말하고 있다.

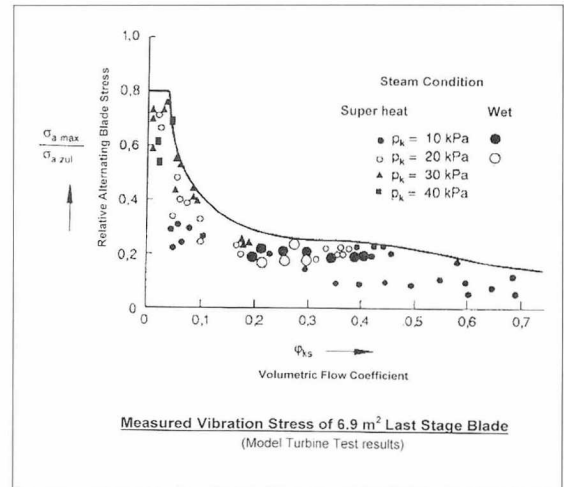
저 출력 운전 시의 동응력(Dynamic Stress)은 설계조건과는 달리 저 출력에서 [그림 14, 15]와 같은 유로로 인하여 설계 값보다 상당히 높은 동응력을 야기한다. 저 출력 운전시 동 응력은 정격 출력에서보다 약 2~4배 정도 높다는 것을 [그림 16]로부터 알 수 있다.

일반적으로 ϕ_{ks} 가 0.06~0.07에서 동응력은 최대 값을 나타낸다.

ϕ_{ks} 가 0.2 부근 일 때 최종단 회전의 Root부에서 재순환 현상이 발생하기 시작함.

[그림 16] 체적유량계수(ϕ_{ks})와 동(Dynamic)응력 비

회전의 동응력은 체적유량계수($\phi_{ks} = \frac{C_{AX}}{W}$)에 의존함.

$\phi_{ks} < 0.2$; 불안정한 유동상태에 의한 최종단에서의 Turbulence로 인하여 동응력이 급증함. 다양한 회전의 진동모드를 Random Excitation함. 비정상운전의 정도에 따라 동 응력의 허용값을 초과할 수 있음.

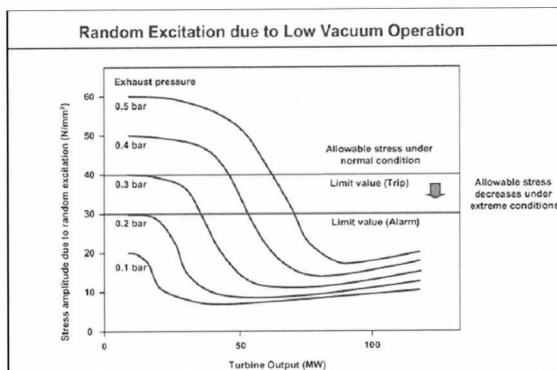
Random Excitation에 의한 동 응력의 크기에 대한 전형적인 추세 [그림 17]과 같고 날개에 가해진 최대

[그림 17] 터빈출력에 대한 배기압력 별 동응력의 크기

동응력은 부하가 감소하고 배압이 증가함에 따라 상당히 증가하고 있음을 보여줌. [그림 17]에 의하면, 배기압력 0.3bara에서 40N/mm²이 허용 동응력임을 알 수 있음.
