항만횡단 해상교량의 해양사고 관련 인자 분석을 통한 교량설계안 제안

A Proposal of Bridge Design Guideline by Analysis of Marine Accident Parameters occurred at Bridges Crossing Navigable Waterways

요 약 : 최근 세계 각지에서는 선박 통항 수역에 해상교량의 건설 운영, 건설 계획 중에 있어 이 해역을 통항하는 선박에게는 위험요소로 작용하여 해양사고를 유발하고 있다. 이 연구는 미국 및 유럽, 일본을 대상으로 해상교량과 관련한 해양사고 인자 분석을 통하여 해상교량 건설 및 기 설치된 해상교량의 안전한 선박통항을 위하여 필요한 환경 요소가 무엇이며 이 환경 요소가 어떻게 설정되어야 하는지에 대하여 분석하였다. 해상교량과 관련한 해양사고 관련 인자는 선박운항자의 실수 이외에 주경간폭, 통항하는 선박크기, 직선거리, 선박교통량 등이 관련하고 있는 것으로 조사되었다. 해양사고 분석을 통한 최소 해상교량 주경간폭은 300m 이상이며, 선박크기가 150m 이상의 선박이 통항하는 해역에서는 주경간폭이 500m 이상이 필요한 것으로 분석되었다. 또한 해상교량 진입 직전 직선거리는 최소한 5L(L: 선박의 길이) 이상의 확보를 통하여 해양사고를 최소화하여야 할 것이다.

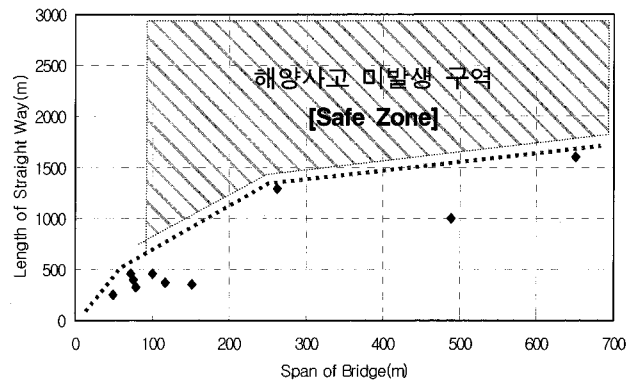
Fig. 10은 해상교량 주경간폭과 해상교량 진입직선거리를 통하여 해양사고가 발생한 지점들을 연결한 것이다. 이 그림에서 해양사고 미발생구역(Safe Zone)이라고 표시된 부분은 해양사고 분석결과 사고가 발생하지 않은 해역으로 해상교량 주경간폭 및 해상교량 진입직선거리를 설정할 경우 기초자료로 사용할 수 있다.

Fig. 10 Relationship between straight way's length and bridge's span

- ① 해상교량 주경간폭은 교통량과 관계가 있고 시간당 선박통항척수(L^2 환산값)가 5척 이상일 경우 250m 이상, 10척 이상일 경우 500m 이상, 15척 이상일 경우 1000m 이상을 기초로 설정하는 것이 바람직하다.
- ② 해양사고 분석을 통한 최소 해상교량 주경간폭은 300m 이상이다. 또한 해상 및 기상 지역별 특징을 고려하여야 할 필요가 있다.
- ③ 선박크기가 150m 이상의 선박이 통항하는 해역에서는 해상교량이 500m 이상이 필요할 것이다. 이는 선박길이에 대한 주경간폭이 최소한 3~4L이 필요할 것으로 판단되기 때문이다.
- ④ 해상교량 진입 직전 직선거리는 8L 이상의 확보를 통하여 해양사고를 최소화하여야 할 것이다.
- ⑤ 해상교량 주경간폭과 해상교량 진입 직전 직선거리와 관계에서 해양사고 미발생 구역을 조합할 수 있는 다이어그램(Fig.10)을 제시하였다.
