도시 하천 양재천에서 복원후 하안식생의 변화

Changes in Riparian Vegetation After Restoration in a Urban Stream, Yangjae Stream

요약 : 서울 남동부에 위치한 도시하천인 양재천의 복원구간에서 7년간 식물상과 식생 분포 및 구조의 변화를 모니터링하였다. 1998년 가을부터 1999년 봄까지 복원구간에서 다양한 친자연 하천복원기법이 채택되어 시공되었다. 복원시공 7년후에 복원구간의 식물종수와 다양도지수는 비복원구간보다 높았다. 그러나 1999-2001년 사이의 복원후 초기단계로부터 복원후 7년까지는 다양도지수는 감소하였다. 우점종은 황무지식물인 환삼덩굴로부터 다년생인 갈대로 변화하였다. 복원공사에 의하여 새로 형성된 교란지에 식재되거나 도입된 종과 외래 혹은 황무지 식물이 복원공사 후 감소됨에 따라서 주요인분석의 결과에서 복원후 초기와 7년후 식물상 구조가 뚜렷이 구분되었다. 복원 시공 후에 시간이 경과함에 따라서 환삼덩굴과 망초 군집의 분포면적은 감소하였고 갈대와 물억새 군집의 면적이 증가하였다. 식물 군집의 DCA(detrended correspondence analysis) 결과에서 복원공사후 교란된 식생에서 안정된 자연식생으로 변화하였다. 복원구간에서 총 7종의 버드나무가 발견되었는데, 이중 2종은 식재된 것이고 나머지는 자연적으로 유입된 것이었다. 모니터링 결과로부터 양재천 복원구간에서 식물상과 식생 구조는 성공적으로 회복이 되었으며 이 구간이 도시하천에서 하천복원의 모델 장소가 될 수 있다고 판단되었다.

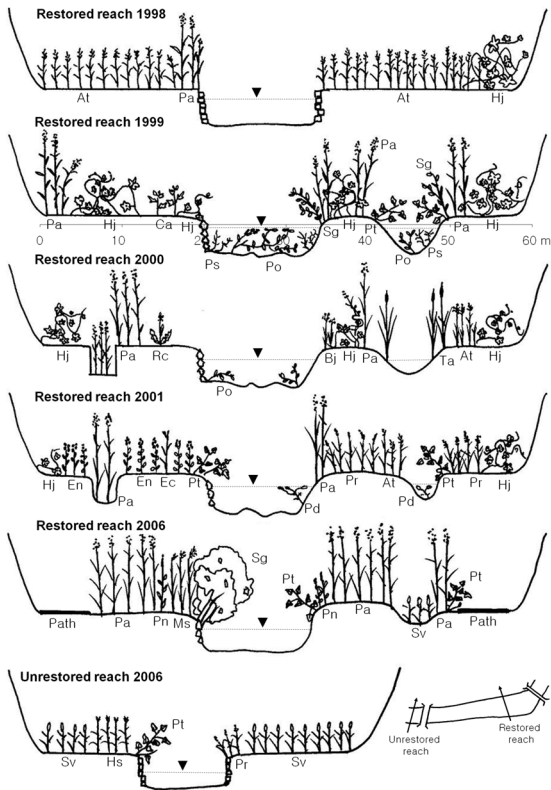
Fig. 7. Changes in bisects at the restored reach before and after the restoration implementation in 1998 and at the unrestored reach of the Yangjae Stream (Ca *Chenopodium album* var. *centrorubrum*, Bj *Bromus japonicus*, Hs *Hemarthria sibirica*, Pn *Persicaria nodosa*, Ps *Potamogeton cristatus*, Rc *Rumex crispus*, and other abbreviations refer to Fig. 4.

하천 횡단면의 지형 변화에 따른 식생의 변화에서 복원공사전인 1998년에는 저수로 호안이 큰 크리트 석축으로 직강화되어 있으며 고수부지에는 좌안의 저수로변의 갈대 군집을 제외하고는 개밀과 환삼덩굴 군집이 완전히 덮고 있었다(Fig. 7). 좌안 저수로 호안을 사석돌망태로 시공하고 우안에 연결형 비오터를 조성한 1999년에는 좌안 고수부지에 환삼덩굴, 명아주(*Chenopodium album*

var. centrorubrum) 군집이 분포하였고 저수로와 연결형 비오톱의 수로에는 말즘과 가는가래 (*Potamogeton cristatus*)가 번성하였고 우안의 저수로변에는 식재한 갯버들이 분포하였다. 2000년에는 좌안 고수부지에 갈대 수질정화습지가 조성되었고 저수로에는 침수식물이 쇠퇴하였으며 연결형 비오톱에는 식재한 애기부들이 분포하였다. 2001년에는 좌안 고수부지에 망초 군집이 분포하고 우안의 연결형 비오톱의 수로 폭이 좁아졌으며 하중도에는 갈풀이 정착하였다. 2006년에는 좌안

고수부지의 여과습지가 매립되었고 이곳에는 갈대와 물억새 군집으로 안정화되었으며 저수로변에는 갯버들이 왕성하게 성장하였다. 저수로는 깊게 세굴되어 있으며 침수식물도 분포하지 않았다. 우안 연결형 비오톱은 평수위에서는 부수로에 물이 흐르지 않았으며 하중도에도 퇴적으로 지형이 다소 높아졌다. 우안 고수부지에도 갈대 군집이 정착하였다. 이에 반하여 2006년에 비복원구간에서는 교란지 식생인 강아지풀 군집이 고수부지에서 번창하였다.
