철도차량 윤축과 레일의 피로손상

한국철도기술연구원 차륜궤도연구실

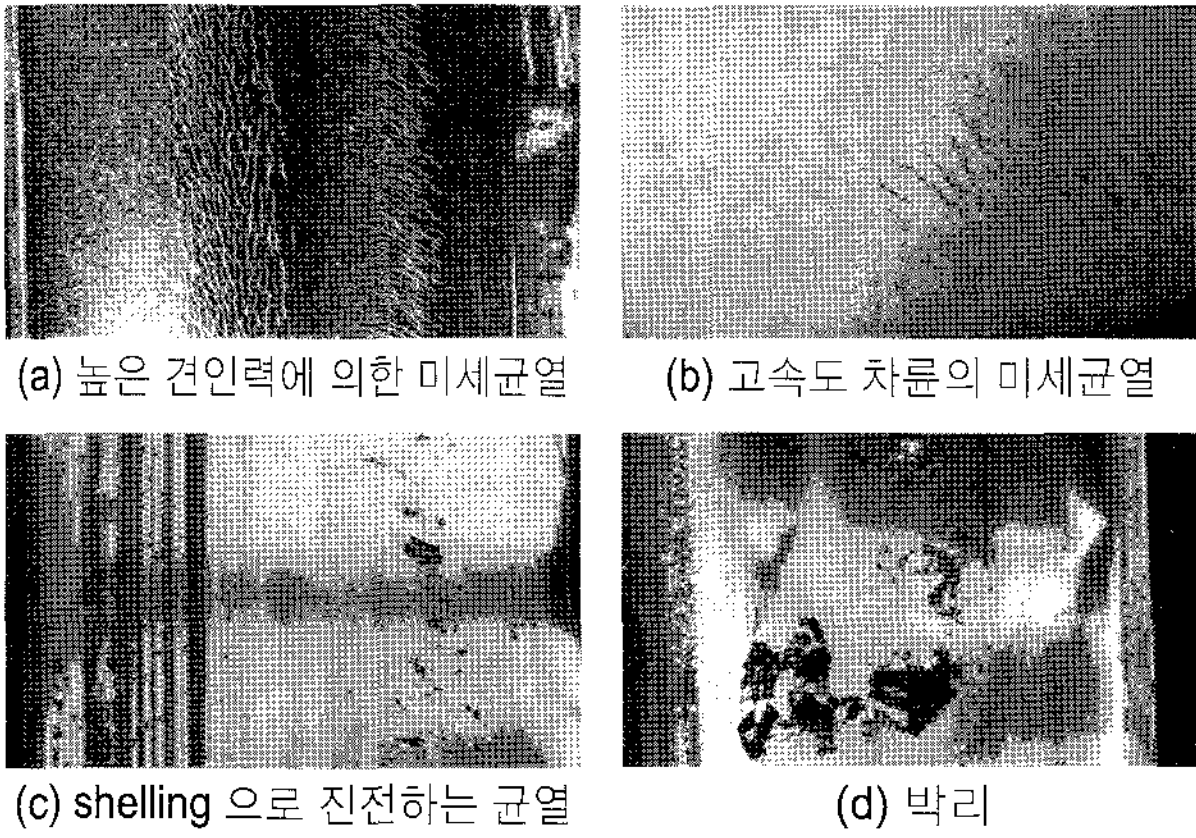
그림 1 차륜담면에서 발생하는 손상의 종류

찰상(flat)은 제동력이 초과되면서 차륜이 레일 위를 활주한 결과 발생하는 손상이다. 차륜접촉면의 과열 이후의 빠른 담금질과정으로 인해 접촉면의 퍼얼라이트강이 매우 취성을 가지는 마르텐사이트로 변태된다. 작은 량의 찰상에도 피로결함의 발생 또는 타원형 차륜으로 변형될 수 있다. 활주상황의 차이에 따라 답면 일부가 원형 또는 타원형으로 평탄화 되거나 찰상이 반점형태로 연결되어 발생하며 파상 또는 띠상의 소성유동이 연속적으로 발생한다. 일반적으로 발견시에는 박리를 동반한다.

박리(shelling, spalling)는 구름접촉피로에 따라 답면의 일부 또는 차륜의 전 원주에 걸쳐 발생하는 표면결함 현상이며 높은 응력과 견인력이 차륜답면에 반복 축적되면서 작용하는 하중방향으로 얇은 표면층이 이동하는 것이다. 즉, 소성적으로 유동하는 표면층은 변형경화 되고 결국 파손되며 표면균열이 발생한다. 일단 균열이 발생하면 균열은 일련의 하중을 받으면서 진전하며 다른 인접균열과 합체되어 표면에서 박리 현상이 발생하게 된다. 박리는 과대한 윤증, 차륜재의 강도부족, 또는 활주에 따라 발생하기 쉽지만 일반적으로 찰상과 열균열 등의 손상을 기점으로 발생하는 것이 많다.

열균열(thermal crack)은 제륜자의 마찰에 의한 답면 및 플랜지에 열균열이 발생하는 것이다. 열균열은 수많은 미세한 균열이 그물모양으로 발생하는 상태이며 축방향으로 비교적 길게 진전되는 상태의 균열이다. 레일과 접촉함에 따라 차륜원

그림 1은 차륜담면에 발생하는 여러 가지 손상형태를 나타낸 것이다. 차륜에 대한 국내외 연구 현황은 차륜의 손상형태에 따른 손상 발생메커니즘, 손상평가와 손상을 검지하는 모니터링 기술에 관하여 연구가 진행 중에 있다.

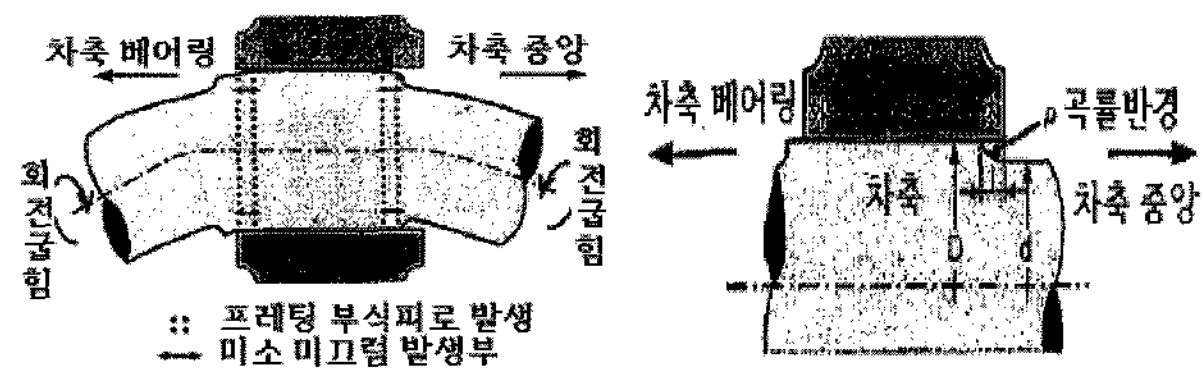
그림 2 프레팅 피로의 발생메커니즘

차축이 차륜에 압입되어 회전할 때 완전하게 같이 회전하지 않는다. 그림 2와 같이 차륜과 차축접촉면의 압입부에 미세한 간격이 발생하며 축 방향으로 상대적인 미끄럼이 발생하게 된

다. 이러한 미끄럼 량(이른바 상대변형 진폭)은 일반적으로 10 μm 내외이다. 프레팅 피로강도 향상을 위한 효과적인 방법은 그림 3과 같이 차축단부의 형상을 변경하여 접촉면압을 높임으로서 결과적으로 상대적인 변형량을 감소시키는 것이다.

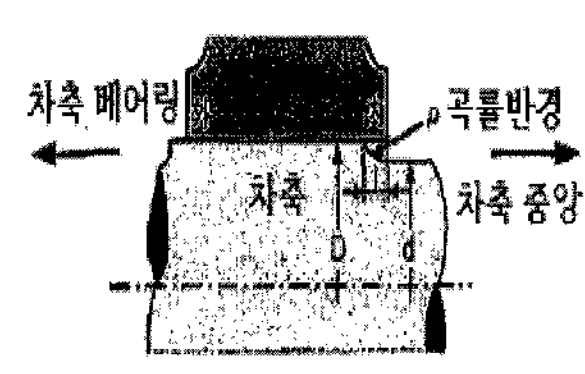
그림 3 손상방지를 위한 차축의 형상 설계
