## The Characteristics of UV Generation and Aging Materials in According to Surface Discharge

**Abstract** – Recently, The diagnosis techniques of electric facilities are developed on live line. This paper describes the discharge characteristics of polymer insulator(EPDM A type). Keeping the facilities in good working order, the goal of this paper will provide the information to enable user to easily judge conditions of facilities on the spot. The performance of polymer insulator is assessed from the KS C IEC 60270 and CEA LWIWG-01(96)(Tracking Wheel Test). As the results, UV generation patterns of polymer insulator grow like a jellyfish shape follow the ramping voltage. Discharging UVs are detected at about 31.25% of breakdown voltage. Just then, dimension of UV image is about 0.84cm<sup>2</sup>. The dimension of max. UV image is about 297.4cm<sup>2</sup> at 160kV(V<sub>bd</sub>). The position of UV generation due to surface discharge of polymer insulator is the center of insulator in the early, then moved the ground side and the last, UV image moved through the junction part of source side. Surface of aged polymer insulator is cracked and faded due to arc. UV absorption spectrum

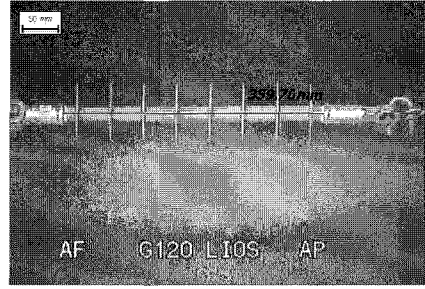
그림 4 A형 폴리머애자의 형태  
Fig. 4 The external form of A type polymer insulator

폴리머애자는 설치장소의 환경에 따라 A형과 B형으로 구분한다. 본 실험에서는 염해가 심하고 분진이 많은 지역에 사용되는 A형을 사용하였다. 그림 4는 폴리머애자의 외형을 나타낸 것이다.

A형은 갯의 개수가 총 8개인 것으로 되어 있으며, 길이는 약 359.7mm이다. 본 시료를 이용하여 실내온도 10℃, 습도 60%의 실험실 조건에서 자외선 이미지를 검출하였다. 실험에서 제시한 자료는 정확성을 확보하기 위하여 최소 3회 이상의 동일조건 실험을 수행한 평균값으로 분석되었다.

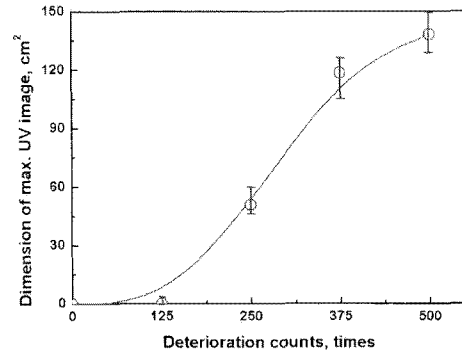
그림 8 가압횟수에 따른 자외선 검출 이미지의 면적  
Fig. 8 UV detection on polymer insulator in according to counts of applied voltage(13.2kV)

을 보였다. 이 때 발생자외선의 면적을 구하여 그 추이를 보면 그림 8과 같다.

가압기 초기에는 방전자외선이 거의 나타나지 않았다가 약 125회 전후로 해서 3cm<sup>2</sup> 이하의 방전자외선 이미지가 확인되었다. 가압이 지속될수록 방전자외선 면적은 증가하는 특징이 나타났으며, 약 500회가 되면서부터 면적은 약 125cm<sup>2</sup>에서 150cm<sup>2</sup>으로 일정한 크기로 되었다.

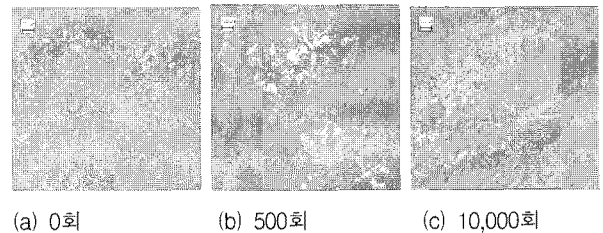
폴리머애자의 표면을 분석하기 위하여 표면을 확대하여 외형변화를 확인하였으며, 표면구조는 적외선분광기를 이용하여 화학적 구조변화를 비교하였다. 표면 확대는 크게 2개 부분으로 나누어 관찰하였다. 그림 9는 갖의 표면을 확대한 것으로 각 열화단계에 따라 표면이 변화되는 것을 확인하였다.

그림 9 폴리머애자 표면의 열화단계별 비교  
Fig. 9 The comparison with deterioration steps of polymer insulator surface

그림 9(a)는 애자가 제조당시의 일반적인 표면을 확대한 것으로 규칙적이고 일정한 분포의 굴곡으로 되어 있다. (b)는 500회 처리한 것으로 표면이 균열이 있는 것을 확인하였으며, 내부 불순물이 도출되어 보이는 것을 확인하였다. (c)는 10,000회 처리한 것으로 표면이 황변현상이 발생한 것을 확인하였다. 표면의 발수성이 많이 저하된 것으로 보인다. 그림 10은 애자가 물딩되는 부분인 접합부분에서 열화된 진행된 것으로 단계별로 확대한 것이다.
