## 플라즈마 용사 열차폐 코팅의 박리수명 평가에 관한 연구

### Evaluation on the Delamination Life of Isothermally Aged Plasma Sprayed Thermal Barrier Coating

In this study, disk type of thermal barrier coating system for gas turbine blade was isothermally aged in the furnace changing exposure time and temperature. The aging conditions that delamination occurs were determined by the extensive microscopic analyses and bond tests for each aging condition. The delamination map was drawn from the time-temperature matrix form which summarize the delamination conditions. Finally, a method to draw the delamination life diagram of a thermal barrier coating system by using the delamination map was suggested.

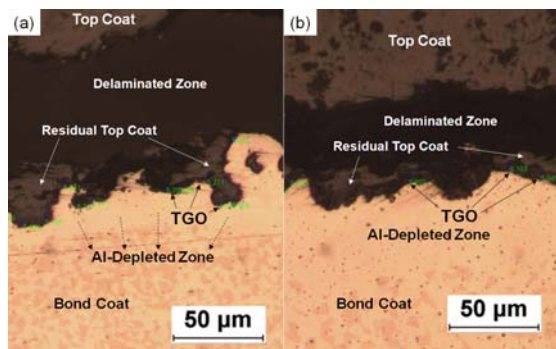
**Fig. 5** Micrographs showing the delaminations in the coating (a) 1151°C, 50 h (b) 1200°C, 50 h<sup>(8)</sup>

Figs. 1~5에 열화조건에 따른 코팅층 단면의 미세조직 변화를 나타내었다. Fig. 6은 TGO의 두께와 열화시간과의 관계를 온도변화에 따라 나타낸 것이다. TGO의 두께는 시험 중앙부의 단면 미세조직 사진과 이미지 분석 프로그램을 이용하여 측정된 20 지점의 평균 두께이다. 열화온도가 증가할수록 TGO 두께의 증가율도 커짐을 알 수 있다. 열화시간이 길어짐에 따라 TGO 두께의 증가율은 점점 감소하고 있다.

한편, Fig. 1에서 열화온도가 1100°C 일 때 열화시간이 800 시간인 경우 탑코팅과 본드코팅 사이에서 코팅층이 박리되어 있음을 알 수 있다. 열화온도가 1121°C 일 때는 Fig. 4로부터 열화시간이 200 시간일 때 코팅층이 박리된 것을 확인 할 수 있다. 또한 Fig. 5에서 열화온도가 1151°C와 1200°C 일 때는 50 시간 열화 된 경우에도 박리현상이 나타났다. 열화온도가 1100°C 보다 낮은 경우에는 Figs. 2~3에서와 같이, 열화시간이 200 시간이 될 때까지 박리현상이 관찰되지 않았다. Table 3은 광학현미경을 이용한 코팅 단면 분석을 통해 관찰된 박리 조건을 정리한 것으로, 각각의 열화조건에서 박리의 발생 여부를 보여준다. Table 3으로부터 열화온도가 1100°C일 때 800 시간 만에 박리되었고 열화온도가 증가됨에 따라 박리가 발생하는 시점이 빨라지고 있음을 알 수 있다.

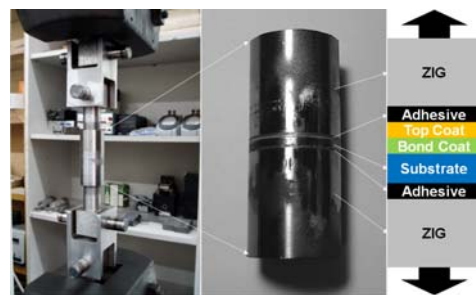
**Fig. 8** Experimental setup for bond test

Fig. 8은 접착강도시험 방식을 보여주고 있다. 구체적인 시험편 제작 요령 및 시험 방식은 이전의 연구<sup>(7,8)</sup>에 자세히 설명되어 있다.

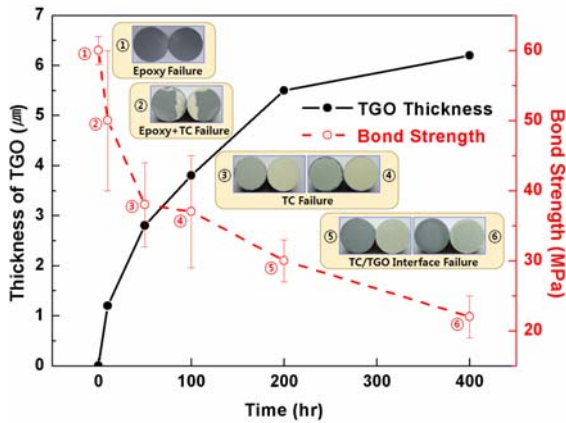
Fig. 9 Results of bond tests<sup>(7)</sup>

Fig. 9는 일정온도 조건에 대한 접착강도 시험결과를 보여주는 것으로서, 열화시간이 200 시간 이상이 되면 열차폐 코팅의 파손 모드가 탑코팅 파단에서 탑코팅과 TGO 계면 파단으로 전환되는 경향이 나타남을 알 수 있다. 탑코팅과 TGO 계면에서 파손이 발생한 것은, 강제로 파단시키기 이전에 이미 그부분이 박리되어 있었기 때문이다.<sup>(7)</sup>

50 시간의 일정시간 열화 조건에서는 열화온도가 1151°C 이상이 되면 열차폐 코팅의 파손 형태가 탑코팅 파단에서 탑코팅과 TGO 계면 파단으로 전환되는 경향이 나타났다. 따라서 접착강도 시험을 통해 110°C 조건에서는 200시간 이후로, 그리고 50 시간의 일정시간 조건에서는 1151°C 이상에서 코팅층이 박리됨을 알 수 있었다. 1100°C에서 200 시간 및 400 시간 동안 열화된 경우, 광학현미경 분석을 통해서 박리가 되지 않은 것으로 관찰되었지만, 접착강도시험을 통해 강제적으로 파단시켰을 때의 파손 위치가 탑코팅과 TGO의 계면이었으므로 박리되는 조건에 포함시켜야 한다.

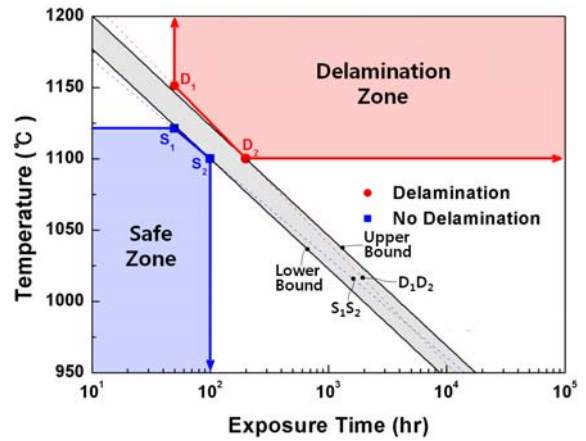
Fig. 10 Delamination map and the lower and upper bound of delamination life

박리가 일어난 조건 중에서, 일정온도 조건에서 가장 빨리 박리가 일어난 1100°C-200h 와 일정시간 조건에서 가장 낮은 온도에서 박리가 된 1151°C-50h 의 경우 ● 기호로 표시하였다. 반대로, 박리가 일어나지 않은 조건 중에서 일정온도 조건에서 가장 시간이 긴 1100°C-100h 와 일정시간 조건에서 가장 온도가 높은 1121°C-50h 의 경우 ■ 기호로 표시하였다. 박리가 된 조건 및 박리가 되지 않은 조건에 대하여 각각 속이 채워진 도형을 이어 그래프 형태로 표현하면 Fig. 10과 같은 박리지도를 도출할 수 있다.

의 S-N 선도와 같이 선형-대수 좌표계에서 서로 선형적인 관계라고 가정할 경우 안전 지역과 박리 지역의 경계는  $D_1$ 과  $S_1$  사이의 임의의 점과  $S_2$ 와  $D_2$  사이의 임의의 점을 지나는 직선이 된다. 본 연구에서는 안전영역의 두 점을 연결하는 직선  $S_1S_2$ 와 박리영역의 두 점을 연결하는 직선  $D_1D_2$ 의 기울기의 평균을 취하여 안전영역과 박리영역의 경계를 구분 짓는 선도의 기울기로 결정하였다. 그 경우  $S_2$ 를 지나는 직선과  $D_2$ 를 지나는 직선 사이의 공간이 바로 안전영역과 박리영역의 경계가 위치할 수 있는 곳에 해당하며 Fig. 10에 그러한 영역을 도시하였다.

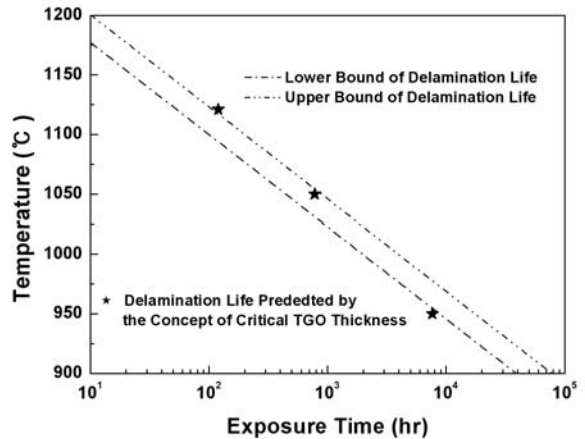
Fig. 12 Varification of the method for drawing delamination life diagram

Fig. 12는 Fig. 10에서 도출한 박리수명 선도의 하한계 및 상한계와 TGO의 두께 측정 결과로부터 구해진 박리수명 데이터를 함께 도시한 것이다. TGO 두께 측정 결과 자체에는 어느 정도 오차가 포함되어 있고, 950°C의 경우 단수명 영역의 매우 적은수의 데이터만으로 장시간 수명을 예측한 것임에도 불구하고, 예측된 박리수명 데이터들은, 열화온도와 수명의 선형-대수 좌표계에서 거의 선형적인 관계를 나타내고 있으며 박리선도와도 거의 일치하는 경향을 보이고 있다. 따라서 열화온도와 수명이 선형적인 관계라고 가정하여 박리시도로부터 박리수명 선도를 도출했던 방식은 타당하다고 판단된다.

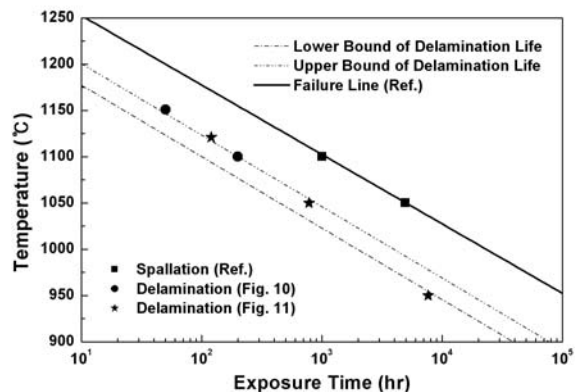
Fig. 13 The proportion of crack initiation life to total failure life

Fig. 13은 본 연구를 통해 도출된 열차폐 코팅의 박리수명 선도와 문헌에 제시된 완전 파손 기준 코팅 수명 선도<sup>(9)</sup>를 함께 나타낸 것이다. 완전 파손이란 탑 코팅층의 Spallation이 발생한 경우에 해당하는데, 박리수명 선도와 완전 파손 기준 코팅 수명 선도의 기울기는 거의 같은 것으로 나타났다. Fig. 13에서 열화온도가 1100°C인 경우 완전 파손 시점은 1000 시간이며

본 연구 결과로부터의 박리 시점은 200 시간이다. 따라서 1100°C에서 열차폐 코팅의 박리 시점은 전체 수명의 20% 정도 되는 시점임을 알 수 있다.

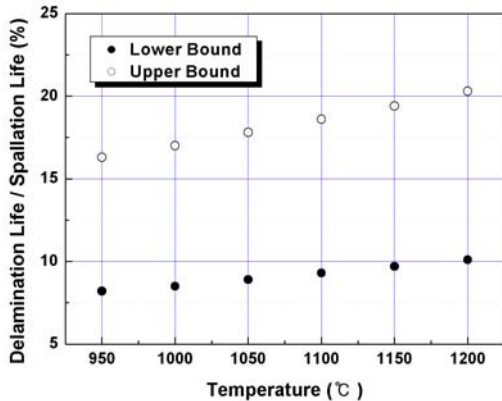
Fig. 14 Relation between the proportion of crack initiation life to the total failure life and temperature of thermal exposure

Fig. 14는 다양한 열화온도에 대하여 전체 수명에서 박리수명이 차지하는 비율을 계산하여 그 결과를 그래프로 나타낸 것이다. 온도가 증가할수록 박리수명이 전체 수명에서 차지하는 비율이 증가하고 있지만 950°C에서 1200°C까지 온도가 변화하는 동안 그 차이는 5% 미만이며 전 온도 범위에 대하여 상한계 기준일 때의 박리수명은 전체 수명의 25% 미만이라고 볼 수 있다. 이것은 본 연구의 대상인 상용화된 열차폐 코팅의 경우 박리가 발생하더라도 완전 파손에 이르기까지는 전체 수명의 75% 이상에 해당하는 안전의 여유가 존재함을 의미하는 것이다.
