누설전류에 의하여 탄화된 유기절연재료의 특성에 대한 연구

(A Study on the Characteristics of Organic Insulating Materials Carbonized by a Leakage Current)

박상택* · 노영수**

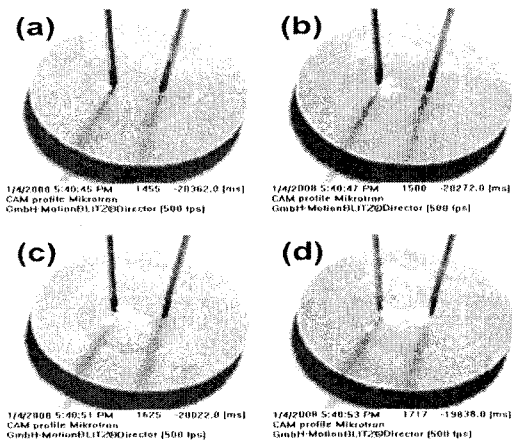
그림 5는 고속카메라를 이용하여 촬영한 페놀수지 표면에서의 탄화도전로의 형성 과정을 나타낸다. 여기서 (a)는 전극 주변에서 미소방전이 발생하고 탄화가 시작되는 초기 상태, (b)는 국부적으로 발생하는 미소방전에 의하여 여러 가지 방향으로 진행되는 탄화도전로, (c)는 표면저항이 가장 작은 경로를 따라 형성되는 주 방전로와 그 주변의 분기방전로, (d)는 전극과 전극사이의 표면에서 형성된 탄화도전로를 따라 생성된 주 방전로를 나타낸다.

그림 5. 페놀수지 표면에서의 탄화도전로 형성과정
Fig. 5. The formation process of the carbonized conducting path on the surface of a phenol resin
